ANUARIO ARQUEOLÓGICO DE ANDALUCÍA

Actividad Arqueológica Puntual. Prospección Superficial en la VILLA ROMANA del RINCÓN DE LA VICTORIA. MÁLAGA.

Concepción Marfil Lopera.

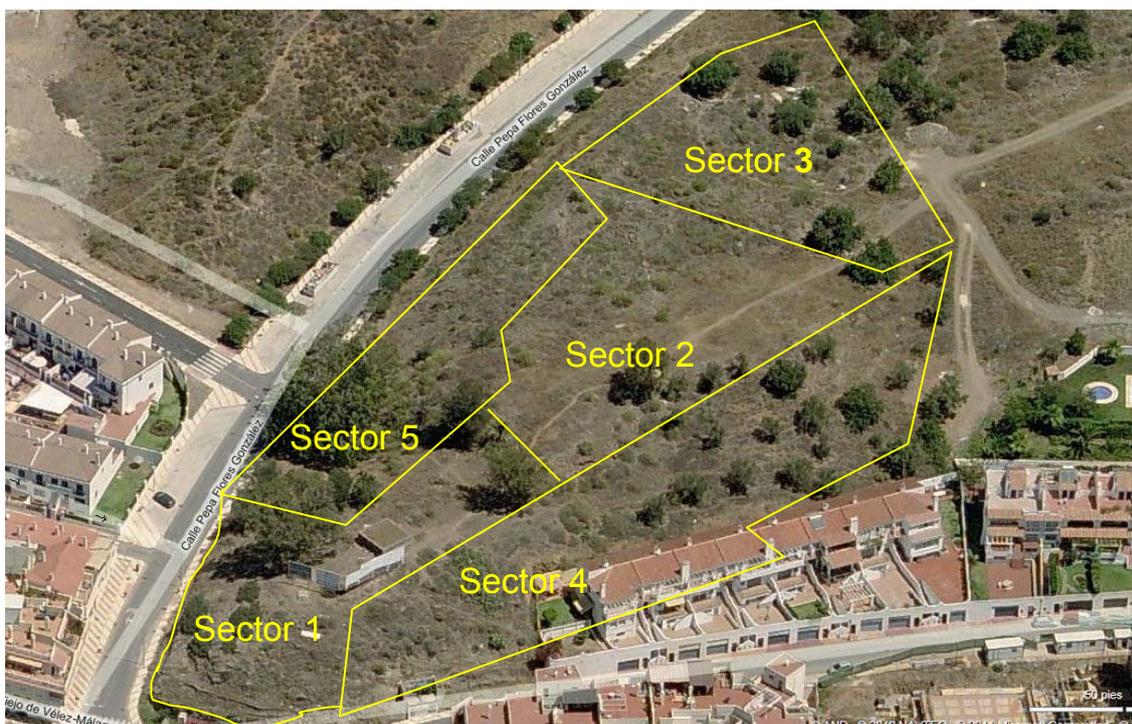
Lámina I. Sectores de trabajo.

La zona de actuación se ha dividido en cinco partes, coincidentes con cada una de las explanaciones que se observan y con las laderas. En todo el conjunto los trabajos de prospección han sido exhaustivos, con una potencia entre prospectores $\leq 1,50$ m. Cada delimitación se expresa en polígonos, con georreferencias en coordenadas UTM. Los sectores de prospección se designan mediante las claves S.1, S.2, S.3, S.4 y S.5 correspondientes a las explanadas 1, 2 y 3, (sur, centro y norte, respectivamente) y a las laderas este y oeste.

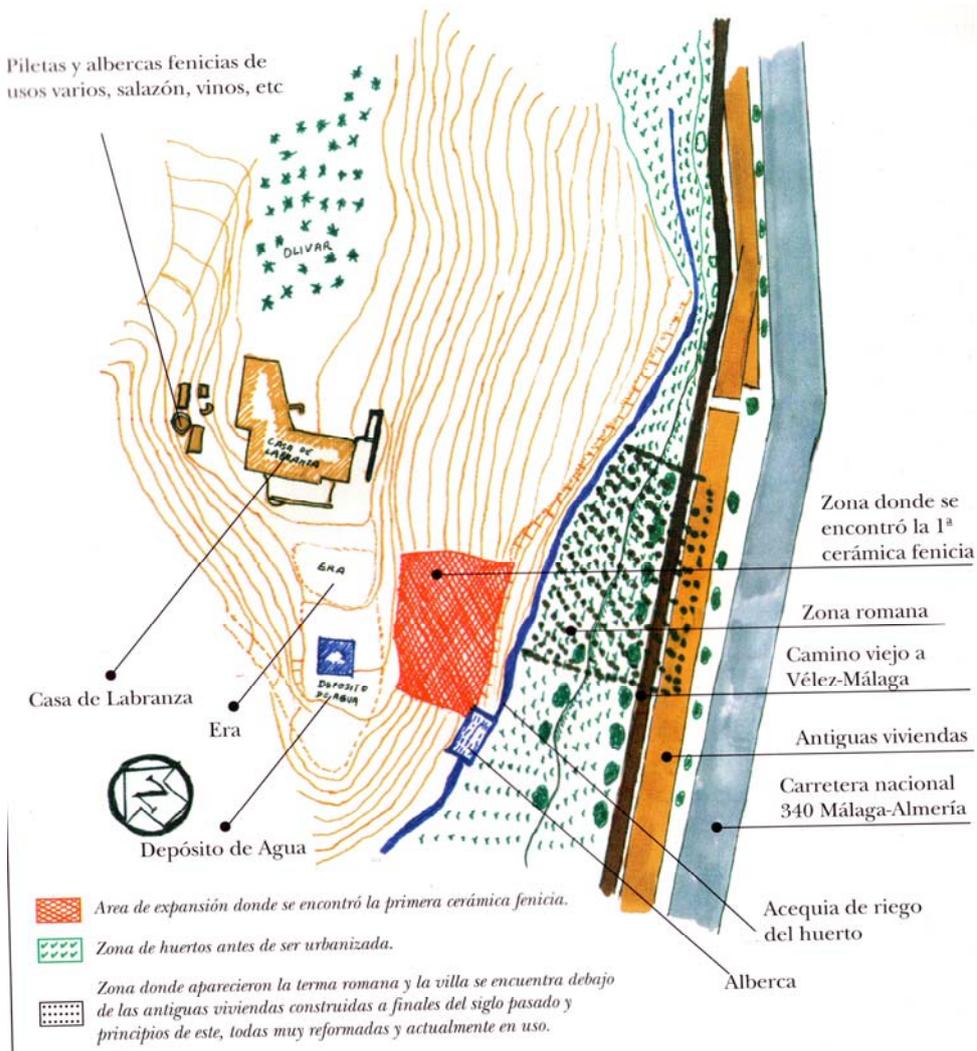
Lámina II. Croquis de localización del asentamiento fenicio-romano de “La Loma” en Torre de Benagalbón, como se encontraba antes de ser urbanizado. Rincón de la Victoria (Málaga). (Croquis publicado en la página 71 de Historia de Rincón de la Victoria. I Desde los orígenes hasta la ocupación de Bezmiliana).

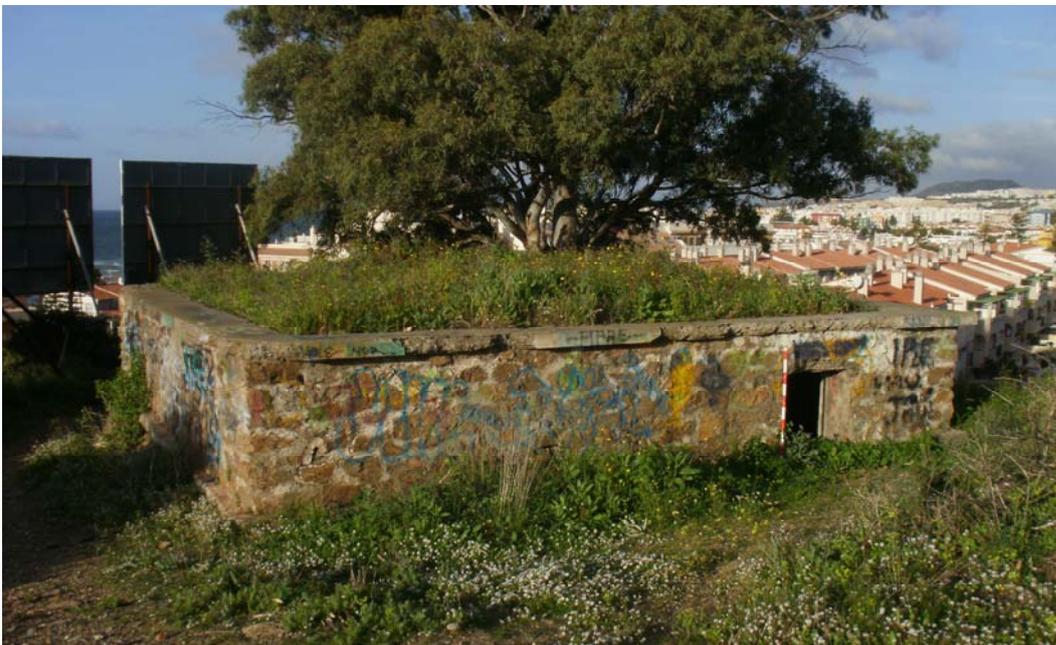
La afección más importante en esta plataforma es la provocada por el aljibe, en parte elevado y en parte subterráneo. Es una estructura cuadrangular, de unos 6.5 m de lado, con unos 4 m. de profundidad, la mayoría excavados en el suelo. Justo delante (al sur) del aljibe se pueden ver los restos desdibujados de una cata, de 1 m. x 2 m. No se advierte su potencia debido a la colmatación casi completa de la misma.

Fig. 1. El aljibe visto desde la era, hacia el sur.

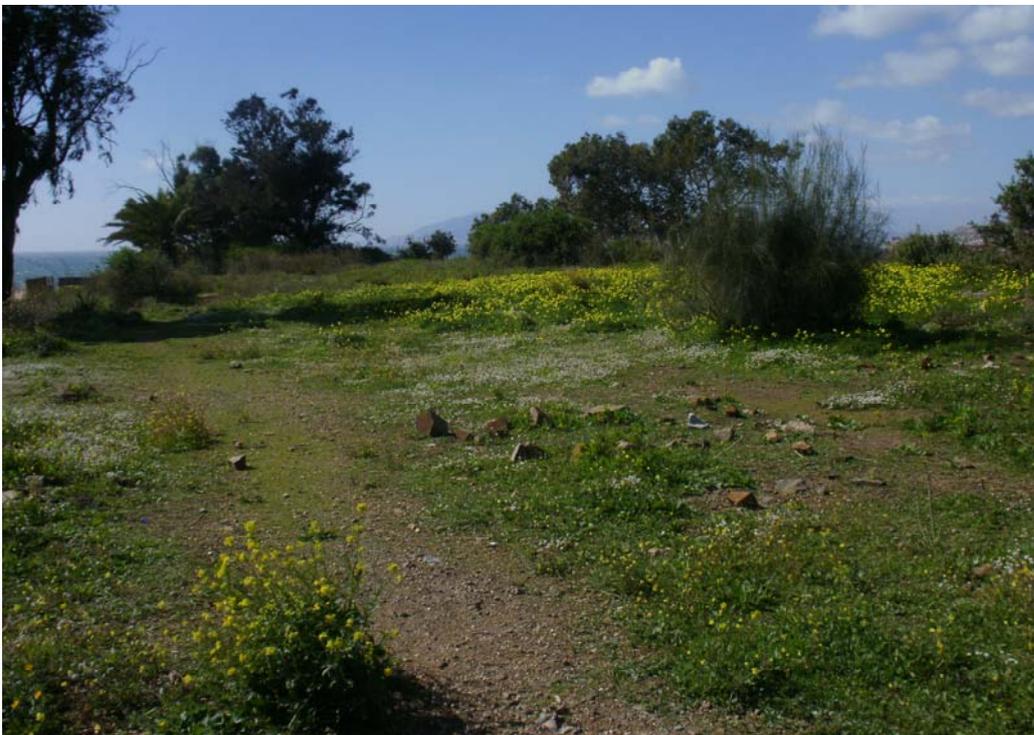
La zona norte de la plataforma se encuentra ocupada por escombros y restos de tierra, que según testimonio de algunos vecinos pertenecen a los desmontes y la obra de la urbanización de chalets adosados situada al este de la propiedad.

Fig. 2 Vista general de la plataforma 2 desde la zona de escombrera.

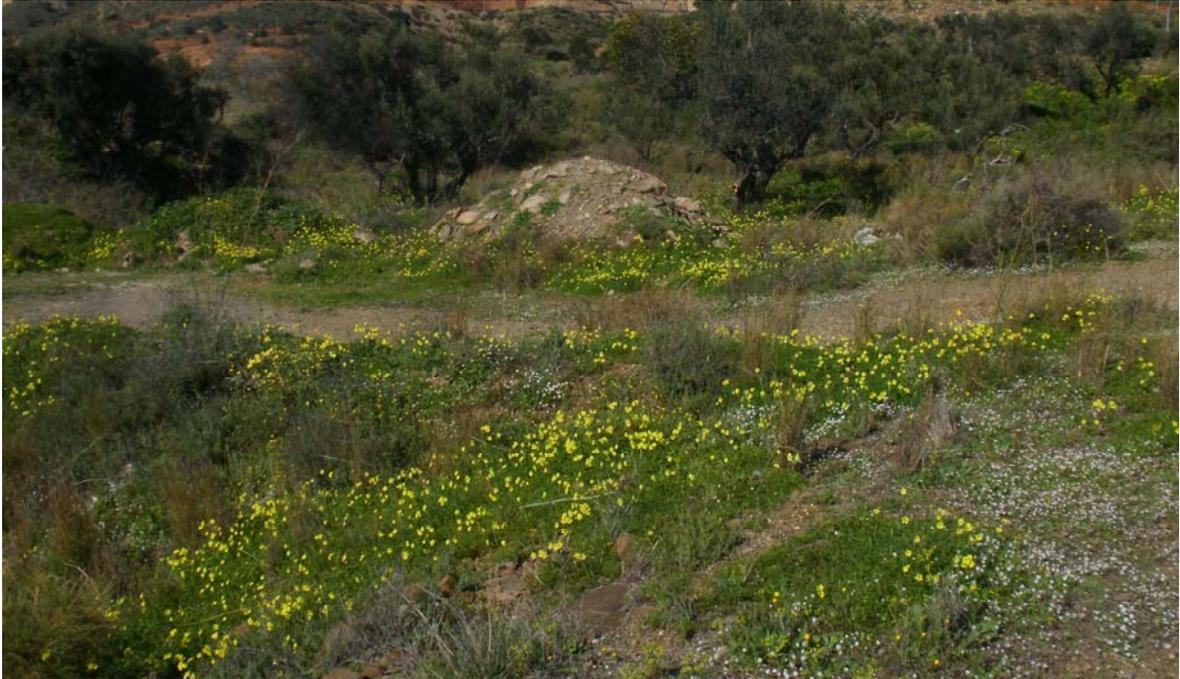
Siguiendo el trazado de la plataforma anterior, tenemos en el extremo este el camino. Aquí se ensancha dando lugar a una especie de glorieta de la que parten varios carriles, que se salen ya del área de estudio. El carril del lado oeste corre hacia el norte por la zona de ladera saliendo del sector en estudio. El resto de la plataforma está ocupada por una gran terrera de iguales características y el mismo origen que la de la plataforma segunda.

Fig. 4 Vista general del sector 3.

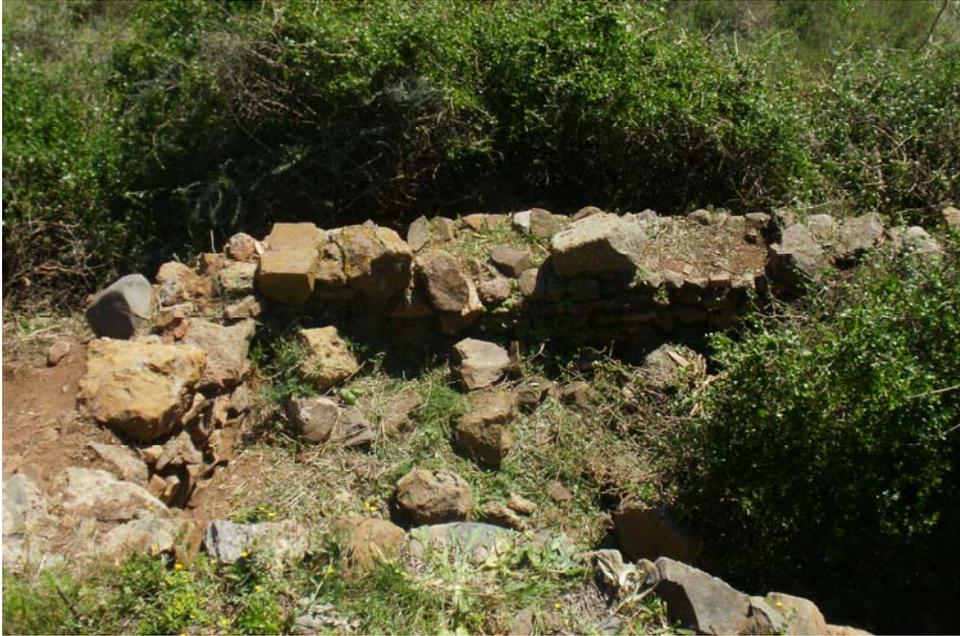
La estructura de mayor entidad es la que hemos denominado estructura 5. Su muro oeste aprovecha el reborde superior de la ladera, algo abrupto, para adosarse a ella en su base, mientras que los muros norte, este y sur están exentos, conectándose entre sí en sus extremos. En conjunto forman una estancia asimétrica (trapezoidal) de 6 m. de largo x 2.2 m. de ancho. En la actualidad, el muro de cierre sur no traba con el muro oeste ni con el este encontrándonos, en ambos casos, piedras sueltas y caídas en los alrededores. Algunos fragmentos de cerámica romana (restos de terra sigillata africana y cerámica de cocina) se han documentado asociados a estos muros.

El muro oeste, que parece ser el muro principal, tiene una longitud visible de unos 11 m. y una altura entorno a 1.2 m.; combinando en su construcción las

Fig. 6. Vista general de la estructura número 5, desde el noroeste.

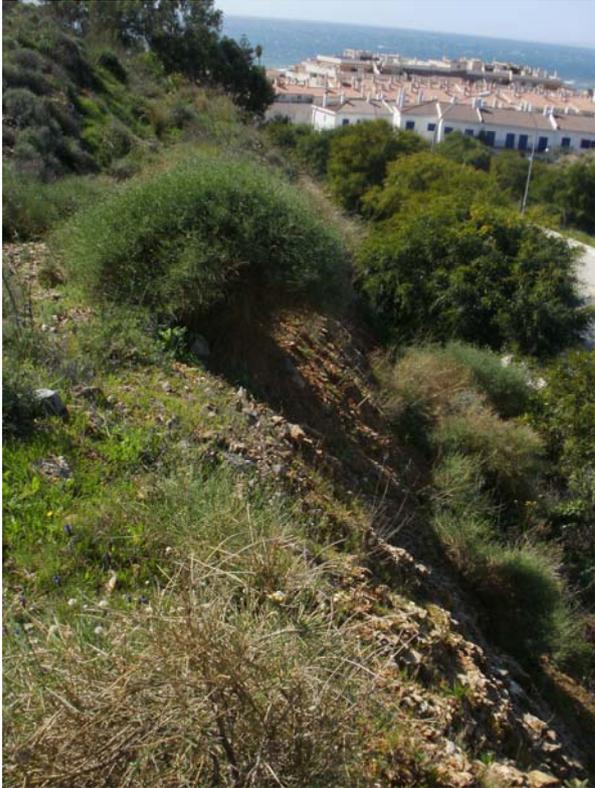
Ladera oeste. En esta zona se han prospectado unos 1200 m² de pendiente. Es una ladera de fuerte inclinación, salvo en su extremo suroeste. Como en el resto de los sectores en estudio se ha prospectado minuciosamente el tramo correspondiente a la propiedad.

La mayor afección localizada es la provocada por el camino de acceso, descarnado hasta alcanzar la roca madre en gran parte de su recorrido. Este camino cruza la ladera en oblicuo, partiendo desde el sureste (desde la plataforma primera) y muriendo a pie de calle, unos 48 metros más al noroeste. La roca madre aflora, de forma natural, en otros puntos de la ladera, pues dada su pendiente hay poca potencia estratigráfica (a excepción de alguna zona baja).

Fig. 7. Ladera correspondiente al sector 5.
