ANUARIO ARQUEOLÓGICO DE ANDALUCÍA

INTERVENCIÓN ARQUEOLÓGICA PREVENTIVA. CONTROL ARQUEOLÓGICO DE LOS MOVIMIENTOS DE TIERRA EN UN SOLAR SITO I.E.S. CAURA. CORIA DEL RIO. SEVILLA

CARMEN ROMERO PAREDES

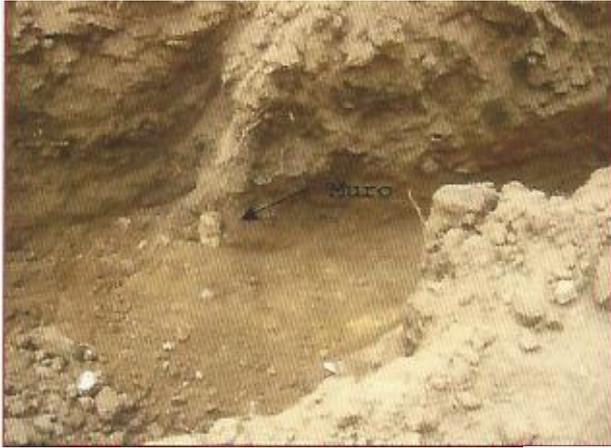
Fig. 2. Pavimento de mortero

La zanja se inicia con un imbornal donde se documenta restos de estructuras: pavimento de mortero con una infraestructura también de mortero y de matriz rojiza, de unos 12 cms. de altura y 2,73 m de largo documentado, que se asocia a los restos de un muro de piedra caliza de 0,55 m de ancho y una orientación de 24° El nivel de uso se localiza a una cota de 23,28 m.s.n.m. Entre los restos del muro y la segunda arqueta se documenta una zanja de vertidos con restos quemados, de unos 3 m. y llegan hasta los 23 m.s.n.m. (fig.2 y 3)

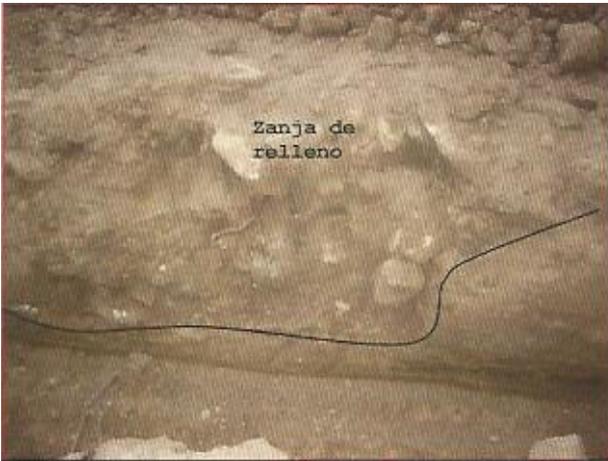
Fig. 3. Muro

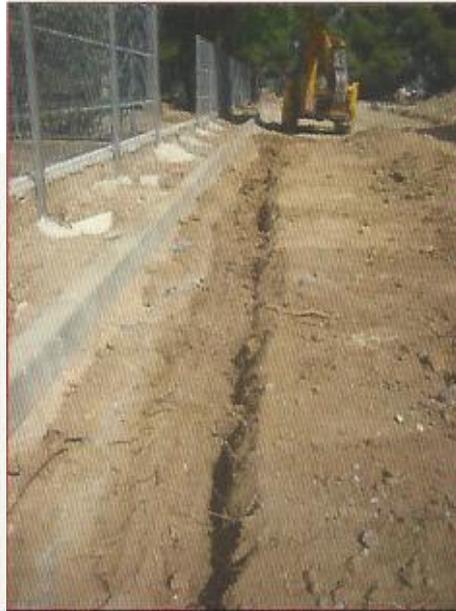
Fig. 4: Acumulación de piedra caliza y alberiza.

Entre la segunda y tercera arqueta se documenta restos de un muro que cruza la zanja en diagonal de 0'58 m de ancho y 0'60 m. de largo, presenta una orientación de 92° E, localizado a 22,75 m.s.n.m. Junto a la tercera arqueta se documenta restos de dos muros con un ancho de 0'68 m. y una orientación de 22° E, localizado a 22'85 m. (fig.4)

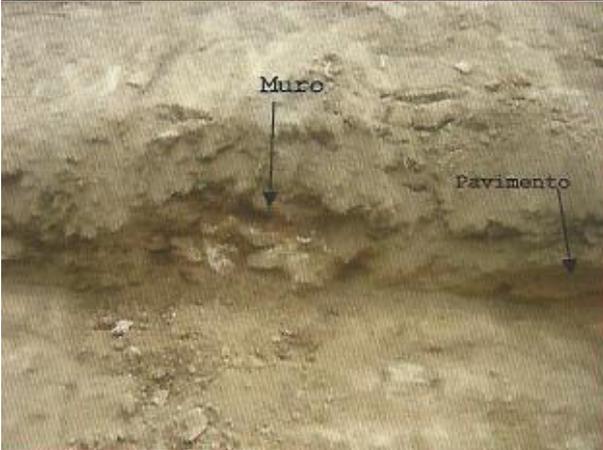
Fig. 5: Muro de piedra caliza

En la cuarta arqueta se documenta los restos de un muro construido con piedras de caliza con un largo máximo documentado de 1,20 m., localizado a 22'70 m.s.n.m.(fig 5) Entre la cuarta y quinta arqueta se documenta una gran zanja de vertidos con material contemporáneo con restos materiales de época romana y turdetana a 22'40 m.s.n.m. (fig.6)

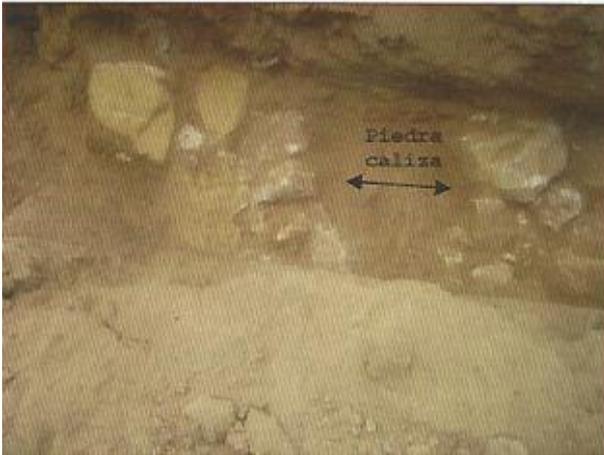
Fig.8. Muro y pavimento asociados.

Los datos arqueológicos extraídos en la zanja han sido escasos, tan solo hemos documentado un pavimento de mortero asociado a un muro de piedra. Tipológicamente se puede adscribir a época islámica pero no tenemos elementos suficientes que arrojen una datación precisa. (fig. 8)
