# **ANUARIO ARQUEOLÓGICO DE ANDALUCÍA**

# EXCAVACIÓN ARQUEOLÓGICA DEL ENTORNO DEL FORO ROMANO DE TORREPAREDONES (BAENA, CÓRDOBA). CAMPAÑA 2010-2012.

José Antonio Morena López  
Antonio Moreno Rosa

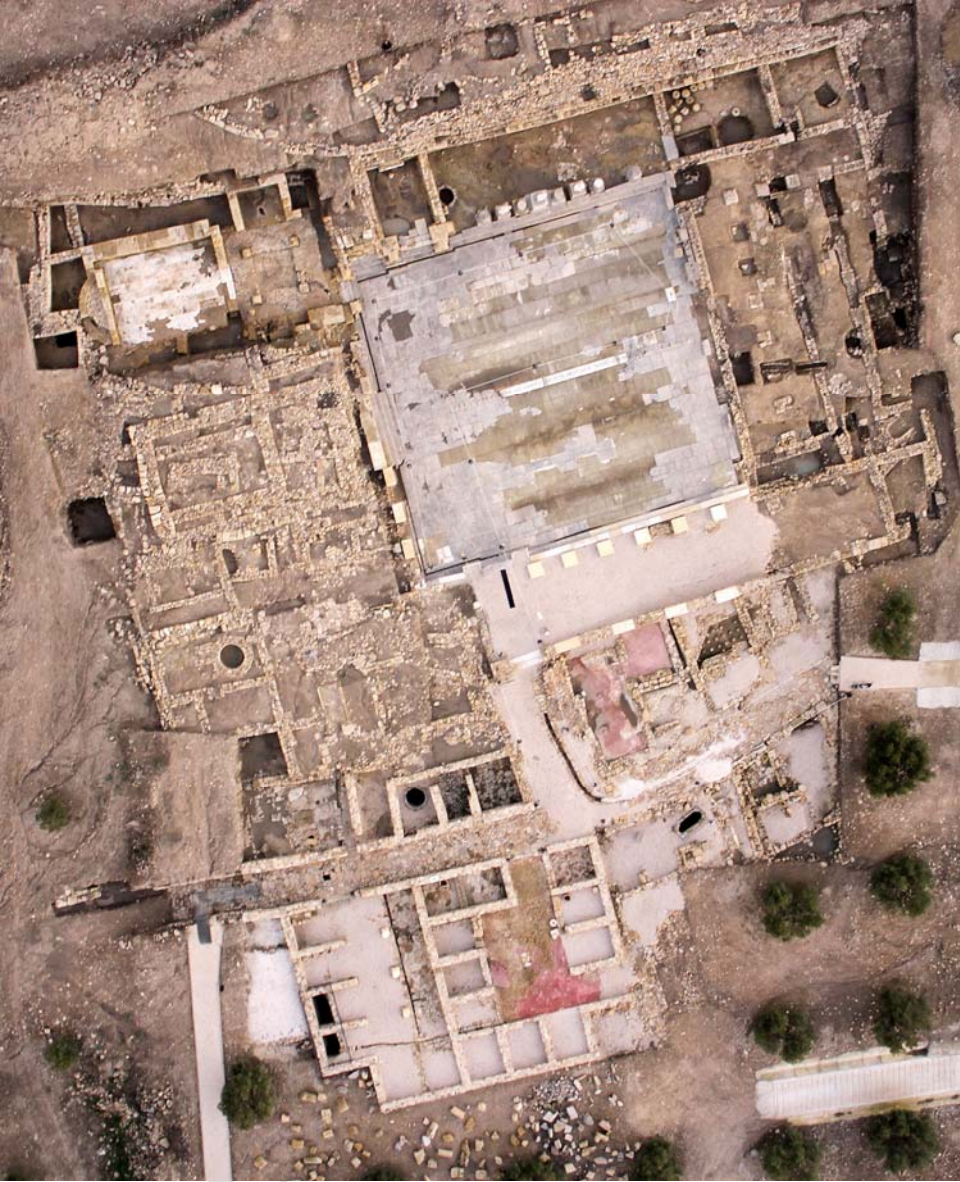
- Fig. 1. Delimitación de los sectores excavados en el entorno del foro (2010-2012)
- Fig. 2. Planimetría general.
- Fig. 3. Planimetría del Sector Basílica.
- Fig. 4. Planimetría del Sector Curia.

En esta campaña ha predominado la excavación en horizontal, habiéndose realizado diversos sondeos, de pequeñas dimensiones, en varios sectores. La superficie excavada ha sido de unos 1.900 m<sup>2</sup> lo que ha permitido la documentación completa de las estructuras, aunque conviene aclarar que no se ha agotado el registro estratigráfico en todos los puntos intervenidos. (Fig. 1).
