ANUARIO ARQUEOLÓGICO DE ANDALUCÍA

INTERVENCIÓN ARQUEOLÓGICA PREVENTIVA MEDIANTE SONDEOS EN CALLE PARRA ALTA DE CARTUJA N°22 (GRANADA 2012)

Manuel M^a Alonso Ruiz, Carmen M^a Román Muñoz, Alejandro Márquez Fernández

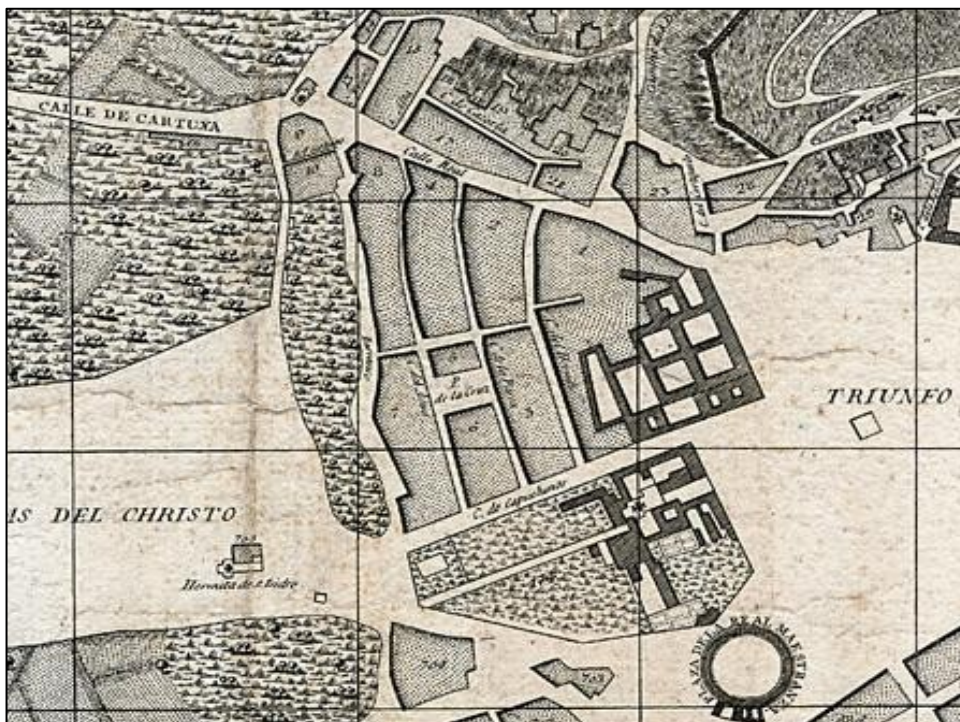
2. Detalle de la zona en el plano de Dalmau⁶

En el plano de F. Dalmau, fechado en 1796 se observa con bastante exactitud la disposición interna del viario del barrio de Cartuja, en el que solo la calle Cristo de la Yedra no ha sido plenamente urbanizada. Destaca la presencia meridiana de la placeta de la Cruz, que en el plano de Vico no se apreciaba claramente.

Con estos datos planimétricos se infiere que el barrio se formó en el siglo XVI,

probablemente a partir del comienzo del funcionamiento del Hospital Real en 1525.
