ANUARIO ARQUEOLÓGICO DE ANDALUCÍA

INTERVENCIÓN ARQUEOLÓGICA PREVENTIVA MEDIANTE CONTROL ARQUEOLÓGICO EN EL PROYECTO DE LÍNEA SUBTERRÁNEA EN D/C EN 20 KV, PARA INTERCONEXIÓN ENTRE ST. DE ATARFE E INSTALACIONES AGROENERGÉTICAS DE LOS MUNICIPIOS DE ATARFE, COLOMERA Y MOCLÍN (GRANADA).

Resumen: En este informe se exponen los resultados del control arqueológico de movimientos de tierra en el municipio de Atarfe, Colomera y Moclín (Granada).

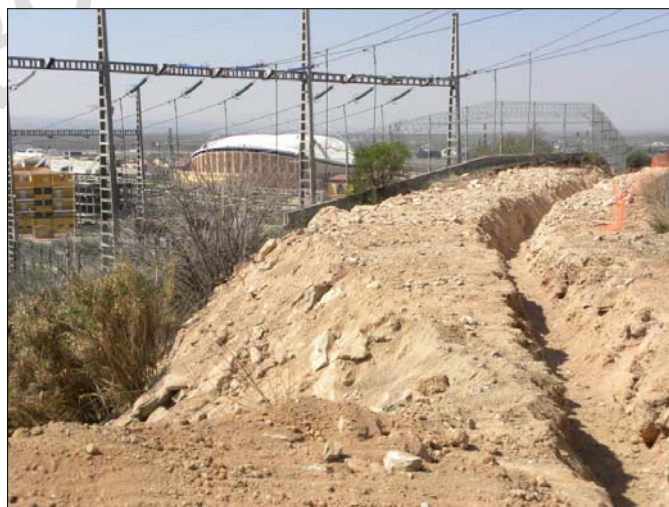
En esta zona las tierras son calizas de color marrón claro, con una matriz de rocas. Durante la excavación de la zanja no se han documentado restos arqueológicos ni afloramientos de estructuras.

Lámina 1: Inicio de la zanja, subestación de Atarfe.

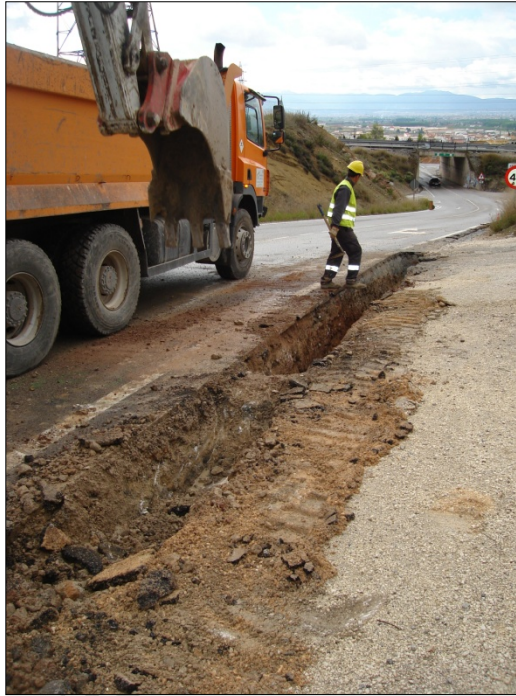
En este tramo de la zanja existe una fuerte antropización del terreno, ya que el trazado discurre, desde el cruce de la A-92 bajo una carretera asfaltada, y más adelante bajo un carril bici, también asfaltado, y en paralelo a una carretera.

Lámina 2: Trabajos de ejecución de la zanja al inicio del tramo 2.

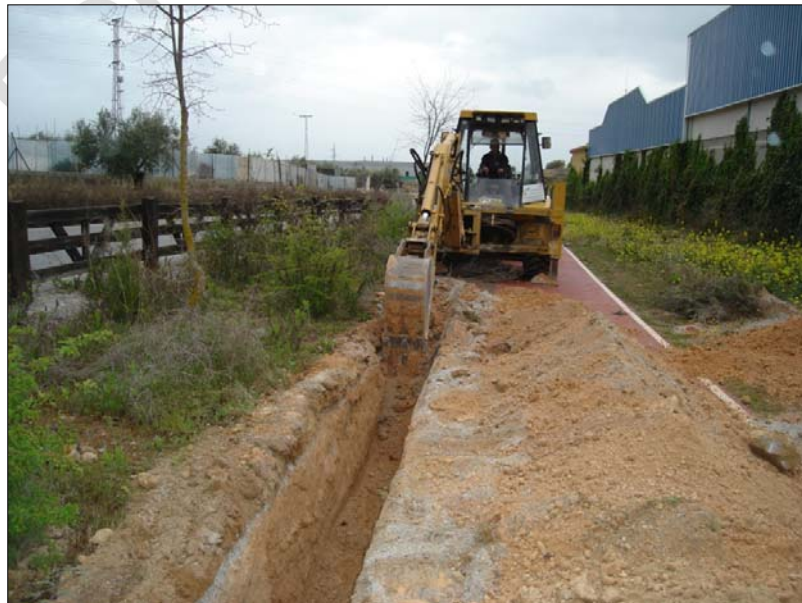
Lámina 3: Ejecución de la zanja en el tramo 2, entorno del B.I.C. de Medina Elvira

La excavación de la zanja nos ha permitido documentar la estratigrafía del terreno en esta zona. Desde el cruce con la A-92 la línea discurre bajo una carretera asfaltada, aquí se ha documentado la existencia de niveles de relleno asociados a la nivelación del terreno. Estos rellenos estaban compuestos por materiales de desecho contemporáneos (plásticos, botellas,...) y por escombros y cascotes de obra. En la zona de más pendiente, la zanja discurre por un carril bici, paralelo a la carretera que da acceso al área recreativa del Collado de los pinos. Aquí observamos un primer nivel de tierra caliza de color marrón claro con abundante presencia de cantos de pequeño y mediano tamaño, y nódulos calcáreos. Este nivel se localiza sobre otro de tierra de coloración anaranjada, muy compactada. En ninguno de estos niveles se ha documentado ningún elemento de origen antrópico.

Por lo tanto en este tramo, la ejecución de las obras no ha puestos de manifiesto la existencia de restos arqueológicos ni de estructuras, pese a encontrarse dentro del entorno y la delimitación del B.I.C. de medina Elvira

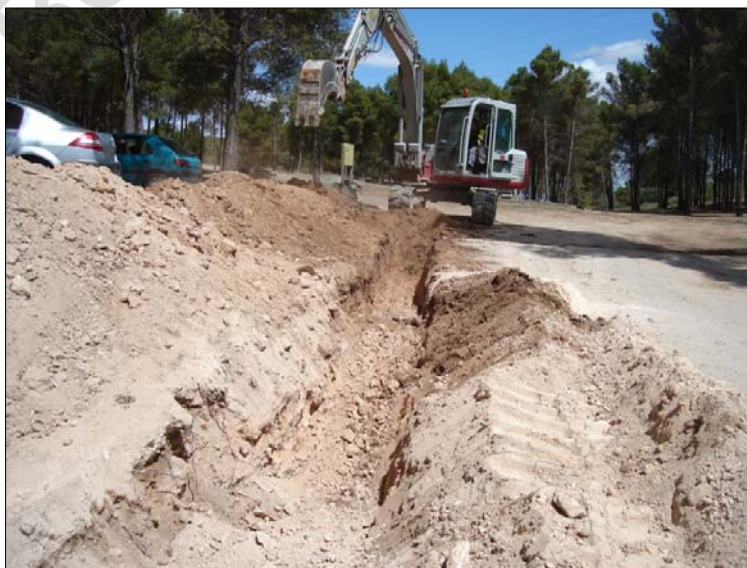
Lámina 4: Excavación de la zanja en el área recreativa y Collado de los pinos. Tramo 3.

En esta zona los niveles de tierra mostrados por la excavación de la zanja son tierras calizas, de colores pardos o anaranjados, con abundantes rocas y nódulos calcáreos, y sin presencia de elementos antrópicos.

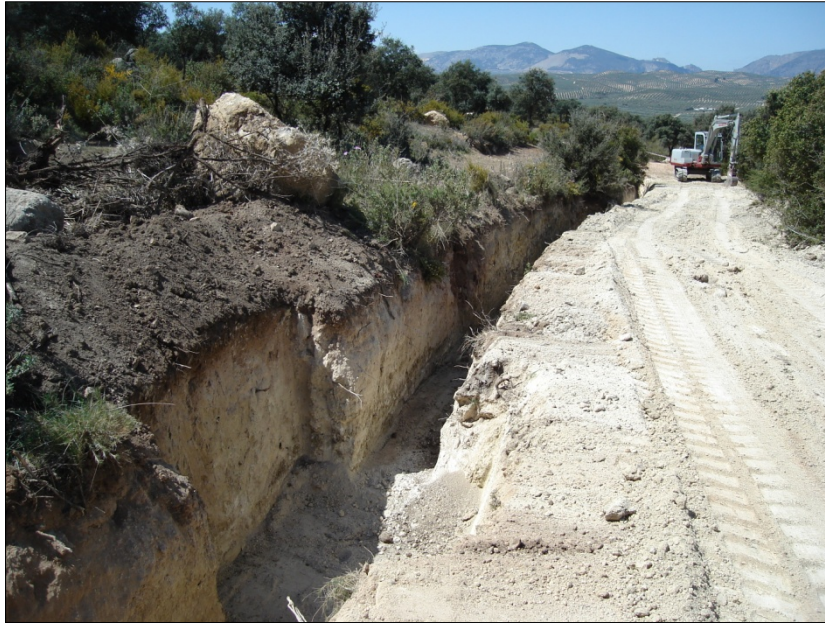
Lámina 5: excavación de la zanja en la loma de la Ermita. Tramo 3

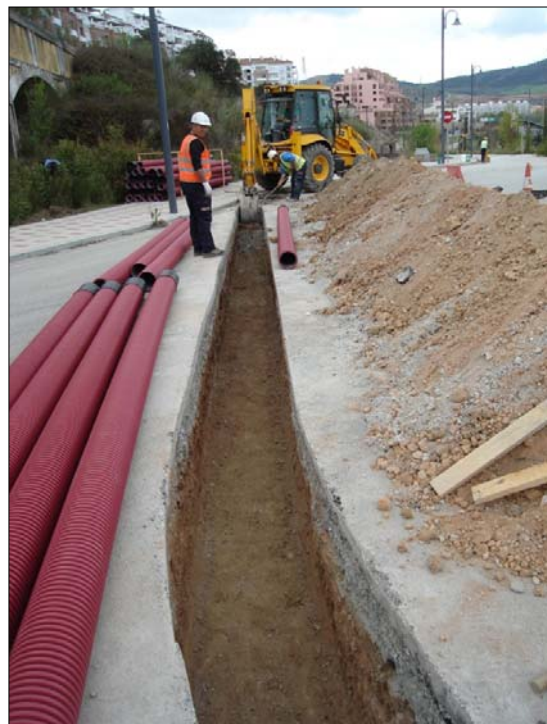
Lámina 6: Ejecución de la zanja en la Urbanización Medina Golf.

En la Urbanización Medina Golf, la excavación de la zanja ha puesto de manifiesto la existencia de un nivel de gravas asociado a la nivelación del terreno para la colocación del firme de la carretera. Bajo este nivel se documenta otro de tierra caliza de color marrón anaranjado, con abundantes cantos y guijarros, y sin ningún elemento de origen antrópico. Un tercer nivel se localiza a una cota inferior, más compacto, de tierras calizas de color amarillento con algunas vetas de arcilla y sin elementos antrópicos.

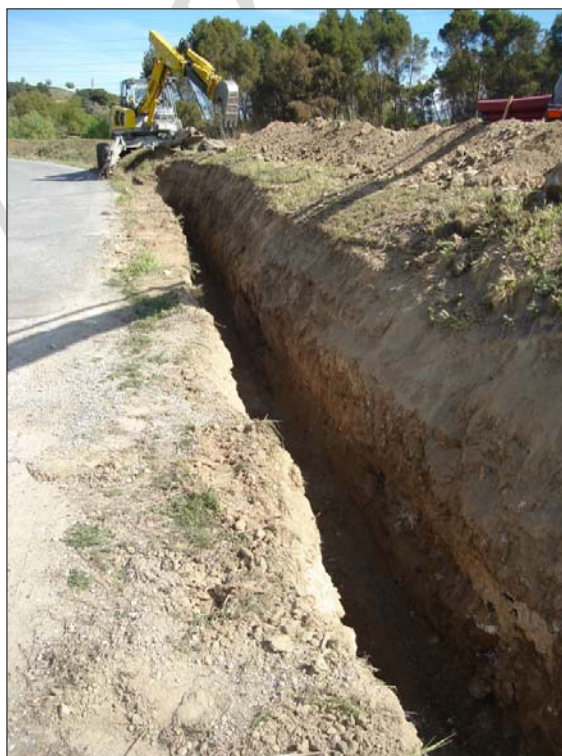
Entre la Urbanización Medina Golf y la Urbanización de los Cortijos la línea discurre bajo una carretera asfaltada, cruzando tres rotondas y dos puentes. En esta zona los niveles de tierra son potentes rellenos de gravas de color marrón parduzco, poco compactos, con abundantes intrusiones de cantos y sin evidencias arqueológicas.

Lámina 7: Ejecución de la zanja entre la Urbanización Medina Golf y Los Cortijos

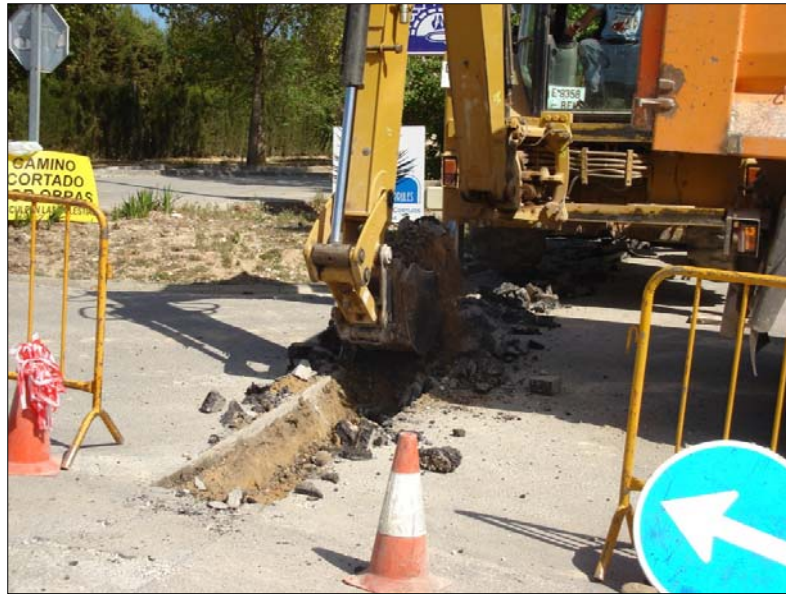
Los niveles estratigráficos documentados tras la excavación de la zanja en este tramo no han puesto de manifiesto la existencia de evidencias de origen antrópico ni de restos arqueológicos. Se ha documentado un nivel de gravas asociado a la nivelación del pavimento, bajo éste un nivel de tierra de color marrón anaranjado, de grano grueso, y con abundancia de

cantos. Bajo este nivel encontramos otro de color amarillento, de textura fina y muy compactado, con algunas vetas arcillosas.

Lámina 8: Ejecución de la zanja en la entrada a la urbanización de Los Cortijos.

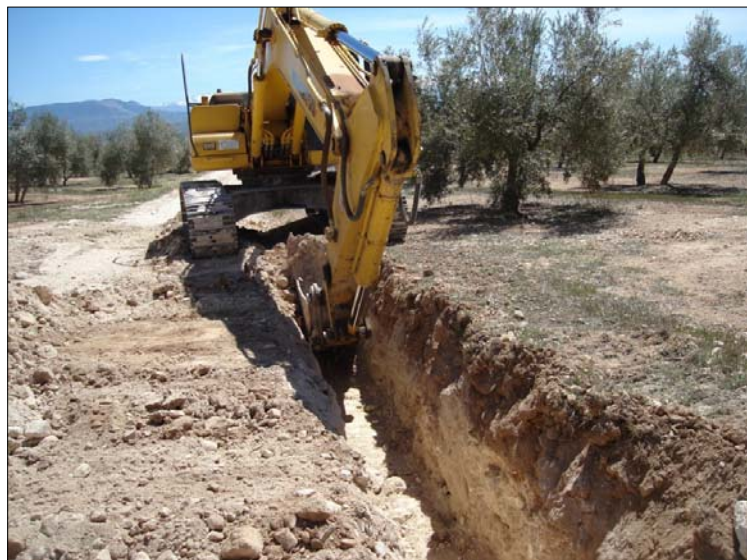
En este tramo las tierras son calizas de color marrón anaranjado o blanquecino, con mucha presencia de rocas de pequeño y mediano tamaño, de textura gruesa y poco compactas. Se trata de niveles naturales, sin elementos antrópicos ni evidencias arqueológicas.

Lámina 9: Ejecución de la zanja en el tramo 6. Vista desde el S.

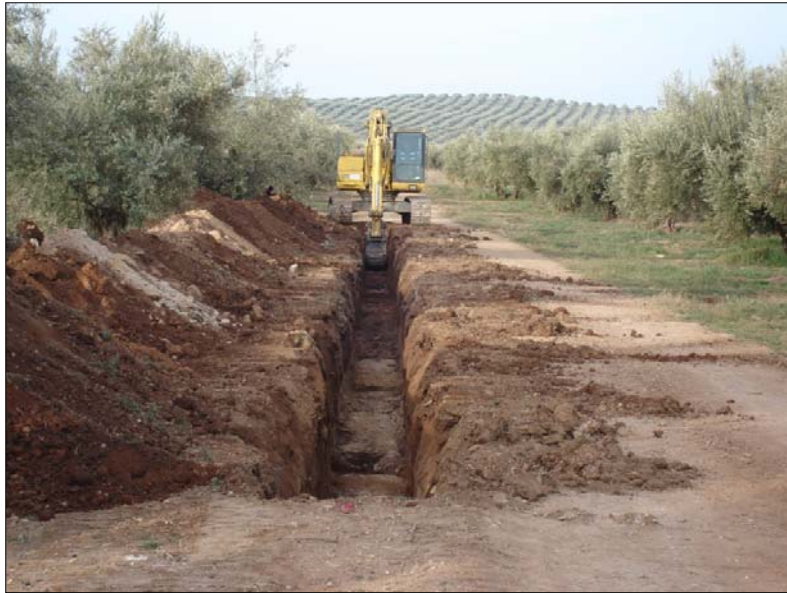
Lámina 10: Ejecución de la zanja en el Camino de los Llanos. Vista desde el N. Tramo 7.

Los niveles de tierra resultantes de la excavación de la zanja son niveles naturales sin elementos de origen antrópico. En la zona del Cortijo de Pelostiesos, en el final del trazado, se observa una primera capa de tierra de color marrón anaranjado, de grano grueso y poco compactada, bajo la cual se localiza un nivel de tierra caliza, muy carbonatada, de color blanquecino, grano fino y muy compactada.

Conforme la zanja avanza por el Camino de los Llanos la estratigrafía varía, dando paso a un primer nivel de tierra de color marrón claro, poco compacta y con abundantes intrusiones de cantos de pequeño y mediano tamaño, y bajo esta capa se localiza el mismo nivel de tierra caliza carbonatada, de color blanquecino, muy compactada.

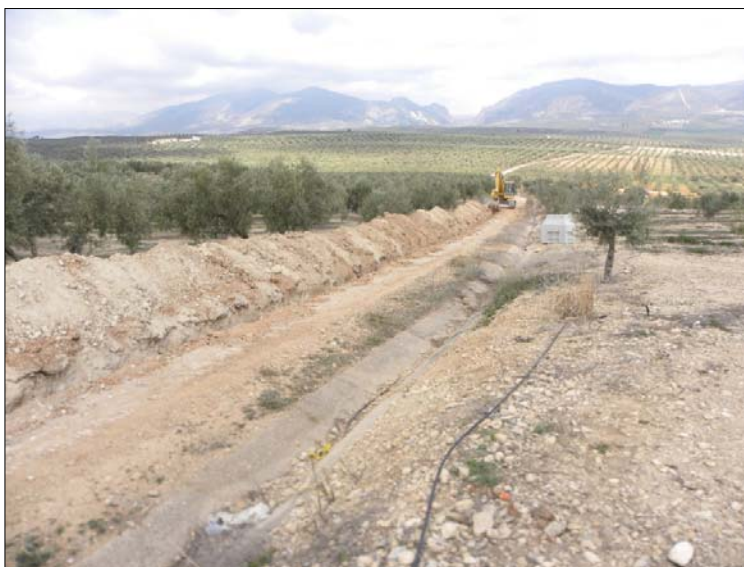
Durante la realización del control arqueológico en este tramo de la línea no se han documentado afloramientos de estructuras ni evidencias arqueológicas.

Lámina 11: Vista de la zanja desde el S. Tramo 7.

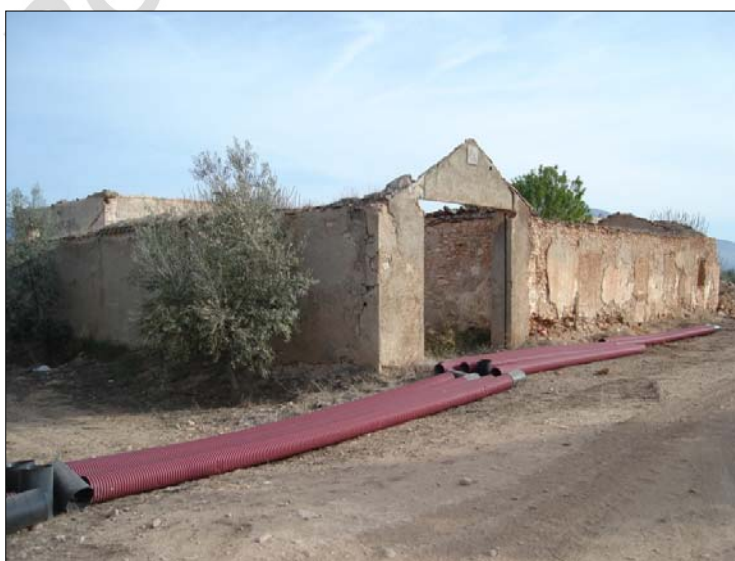
En lo referente a los elementos de valor etnográfico documentados durante la prospección arqueológica, y que en ningún caso se veían afectados por el proyecto de obra, han sido respetados durante la ejecución del mismo, sin que se hayan visto dañados o afectados por la realización de las obras.

Lámina 12: Vista del Cortijo de Pelostiesos (Elemento etnológico nº5) durante la ejecución del proyecto de obra.

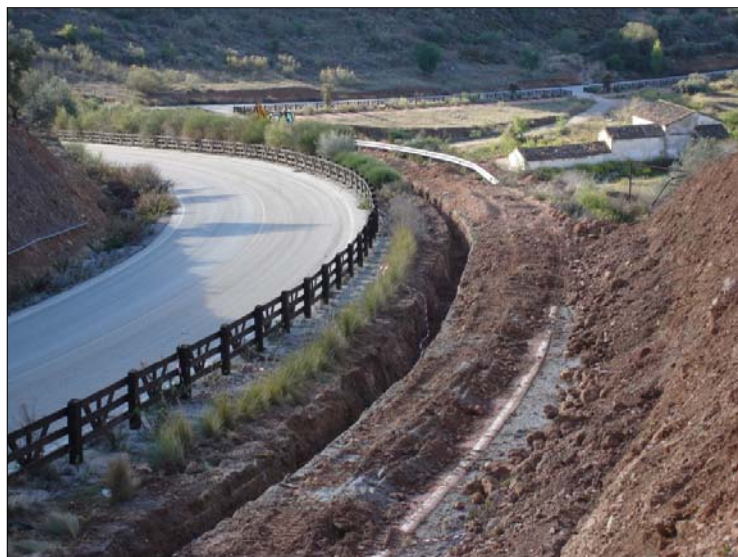
Lámina 13: Vista general del Cortijo Marugán (Elemento etnológico nº 1) durante la ejecución del proyecto de obra

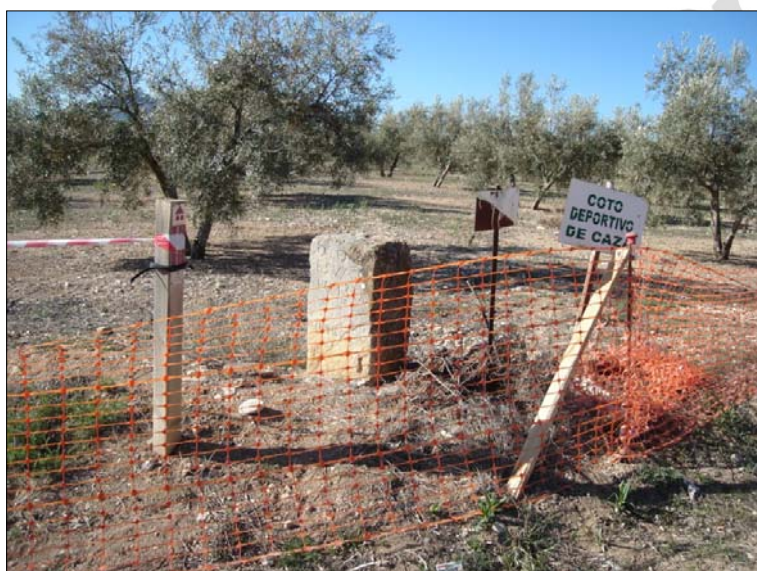
Lámina 14: Estela A (Elemento etnológico nº 4) durante la realización de las obras.

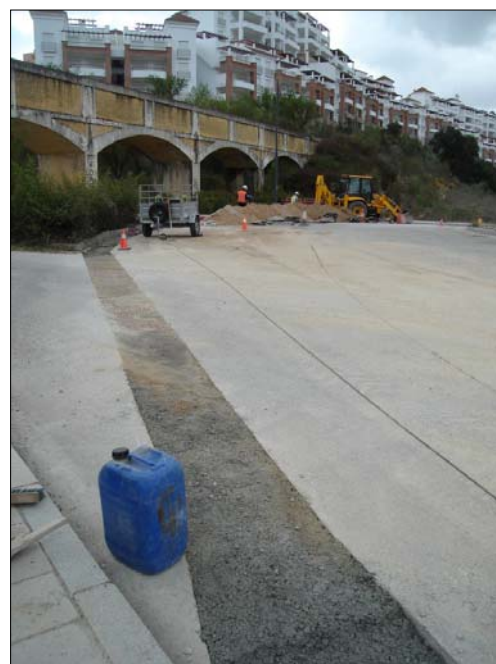
Lámina 15: Vista de Canal de Cubillas (Elemento Etnológico nº2) durante la realización de las obras.
