# **ANUARIO ARQUEOLÓGICO DE ANDALUCÍA**

# **INTERVENCIÓN ARQUEOLÓGICA PUNTUAL DE CERRAMIENTO Y LIMPIEZA EN LA FUENTE VIEJA (HUELVA)**

Rocío Rodríguez Pujazón

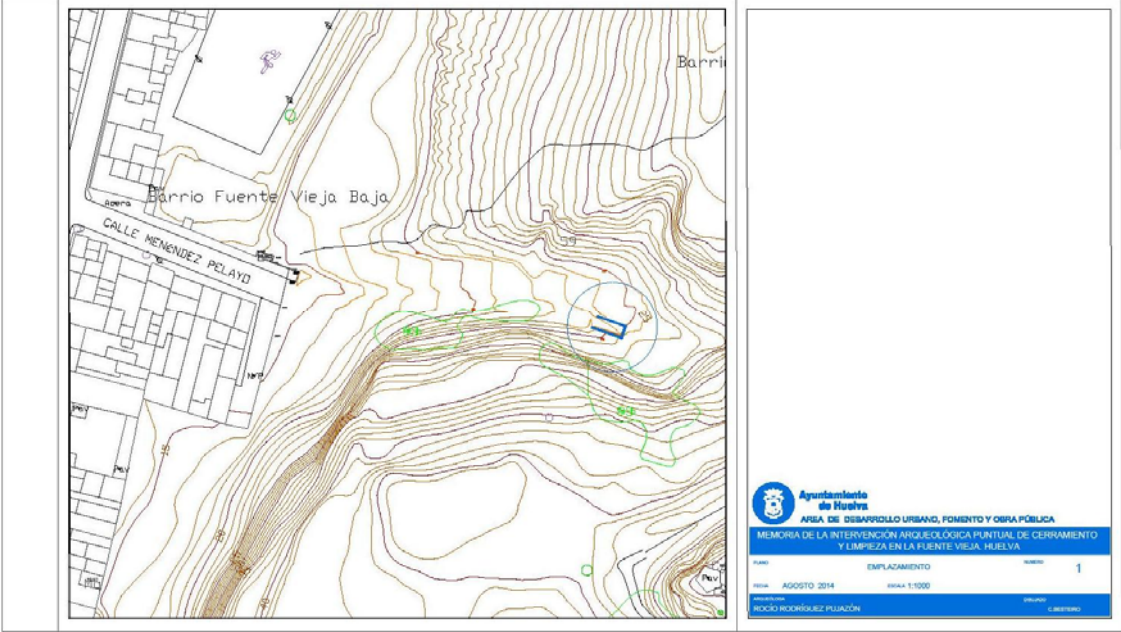
PLANO	EMPLAZAMIENTO	NÚMERO	1
FECHA	AGOSTO 2014	ESCALA	1:1000
ELABORADO POR	RICARDO RODRÍGUEZ PLAZÓN	DISEÑADO	CAROLINA

setenta, cuando el barrio fue demolido y sus habitantes trasladados. Se ha llevado a cabo el levantamiento topográfico (Figura 1) y dibujo de campo de lo hallado en conexión con la fuente, así como una labor de consolidación de las construcciones para evitar un mayor deterioro.

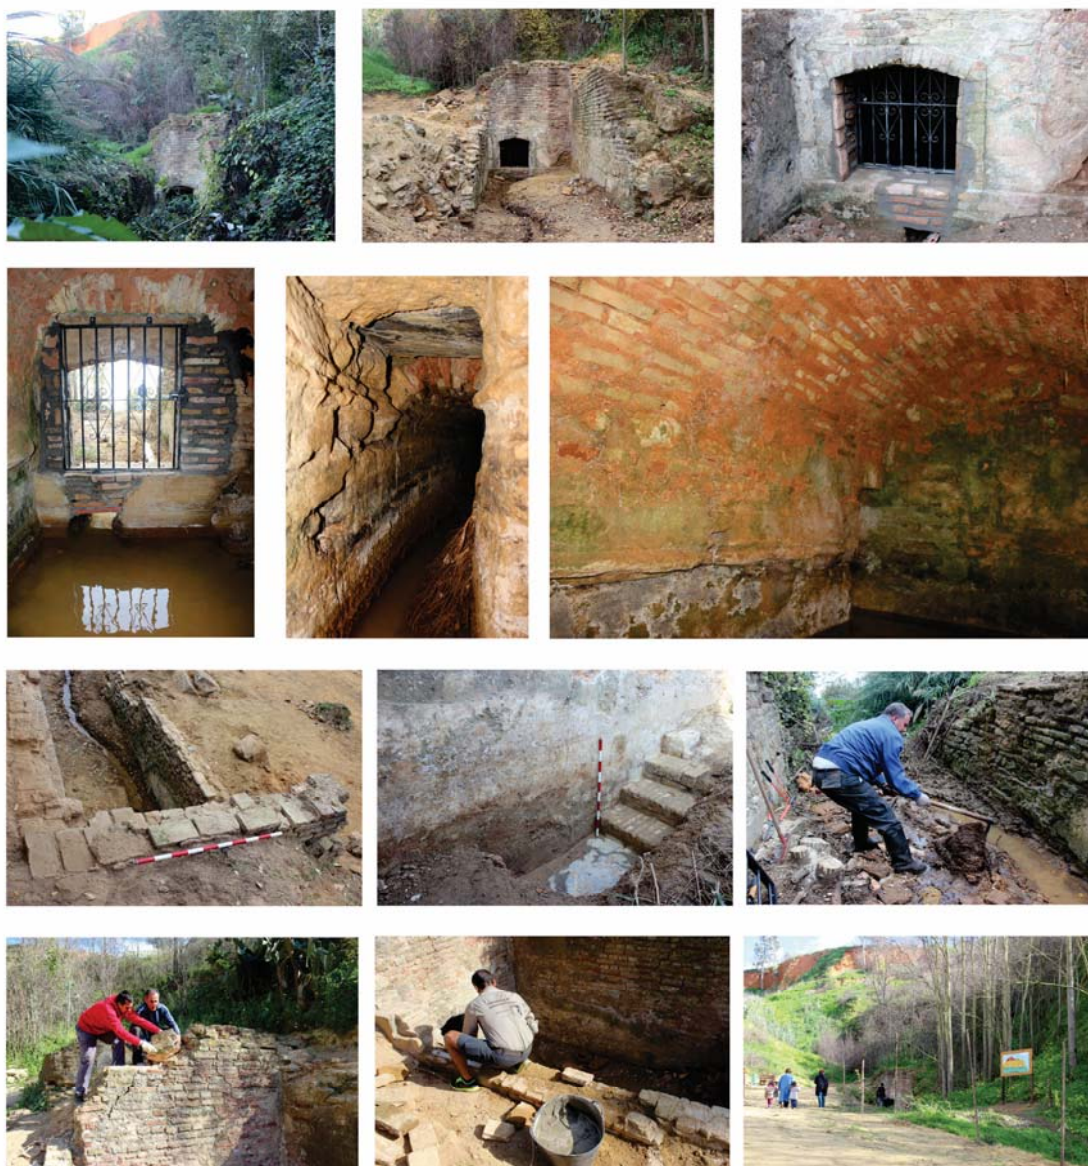
1. Levantamiento topográfico de la IAP de cerramiento y limpieza en La Fuente Vieja (Huelva)
2. Documentación fotográfica de la IAP de cerramiento y limpieza en la Fuente Vieja (Huelva)

- El acceso a las galerías subterráneas ha quedado cerrado mediante una puerta dotada de cerradura que pasa a estar a cargo del personal del Ayuntamiento de Huelva. El estado de conservación de las galerías es bueno aunque se hace necesaria una limpieza de las raíces que se han desarrollado en su interior debido al crecimiento incontrolado de arboleda en la zona.
- No se descartan nuevos hallazgos de interés aunque el material arqueológico detectado sea producto de reutilización en las construcciones recientes visibles.

- Se ha llevado a cabo una labor de consolidación de las construcciones exteriores de la Fuente Vieja para frenar su deterioro. Éstas son de adscripción contemporánea.
