ANUARIO ARQUEOLÓGICO DE ANDALUCÍA

2012

CONTROL DE MOVIMIENTO DE TIERRAS EN EL Nº 1 DE LA CALLE
ALARCÓN LUJÁN DE MÁLAGA.

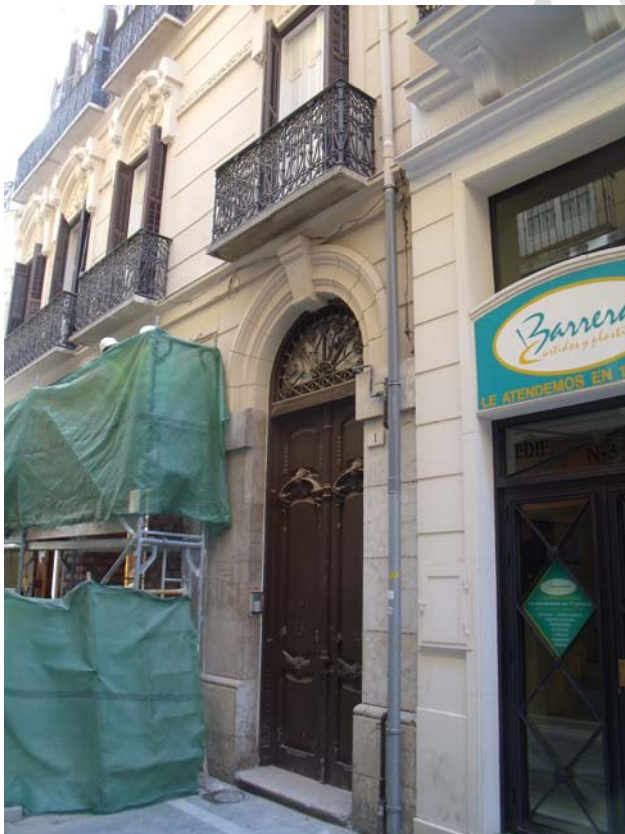
Lamina 2. Fachada del inmueble durante las obras.

Concretamente el inmueble que nos ocupa, obra del arquitecto Manuel Rivera Vera, supone un ejemplo de los nuevos cánones arquitectónicos del siglo XX, concretamente al modernismo austriaco o de secesión vienesa. Con predominio en las formas geométricas se le dota de una solución en los remates como es la esquina ochavada rematada por un cupulín. La portada se abre con un arco de medio punto de

clave resaltada y jambas de piedra donde se aloja una hermosa puerta de motivos modernistas.

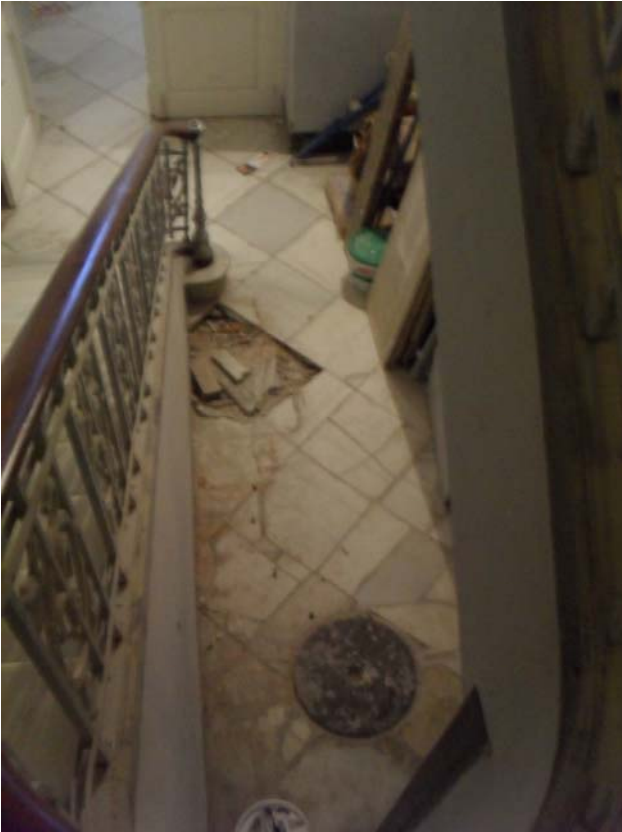
Lamina 3 Zona de actuación.

En este caso se trataba únicamente de la realización de un foso de ascensor en la zona trasera del portal junto a la escalera de acceso a los pisos superiores. Se trata de un espacio rectangular de 1,20 m x 1,75 con en torno a 1,50 cms de subsolación.

Se realizaba una afección al subsuelo para la futura construcción de un ascensor. Las dimensiones de la fosa son de 1,20 m., de ancho y 1,75 m., de longitud; recortando las escaleras del edificio y dejando bermas de seguridad y acceso de 1 m a cada lado de la citada fosa.

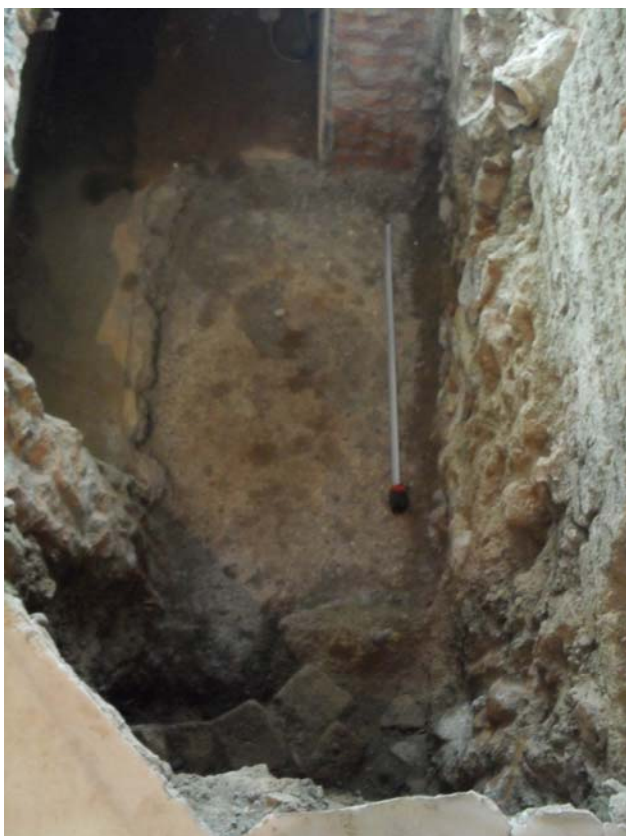
Lamina 4. Suelos de la planta.

Comenzamos levantando el enlosado de mármol que pavimenta la entrada actual y al que asignamos la Ue. 1, situado superiormente a la cota absoluta de 4,11.

Este suelo cubría las infraestructuras de abastecimiento y saneamientos de las viviendas actuales. De esta manera bajo ella se observaba la realización de una zanja (Ue. 2) rellena de gravas donde se insertaba una tubería de conducción de aguas a la que se denomina Ue. 3.

Esta zanja se abre en una capa de tierra de coloración marrón oscura, poco compacta y mezclada con gravilla de pequeño y mediano tamaño, cuya cota superior es de 4,07 y la inferior de 3,99 m.s.n.m. (Ue. 4)

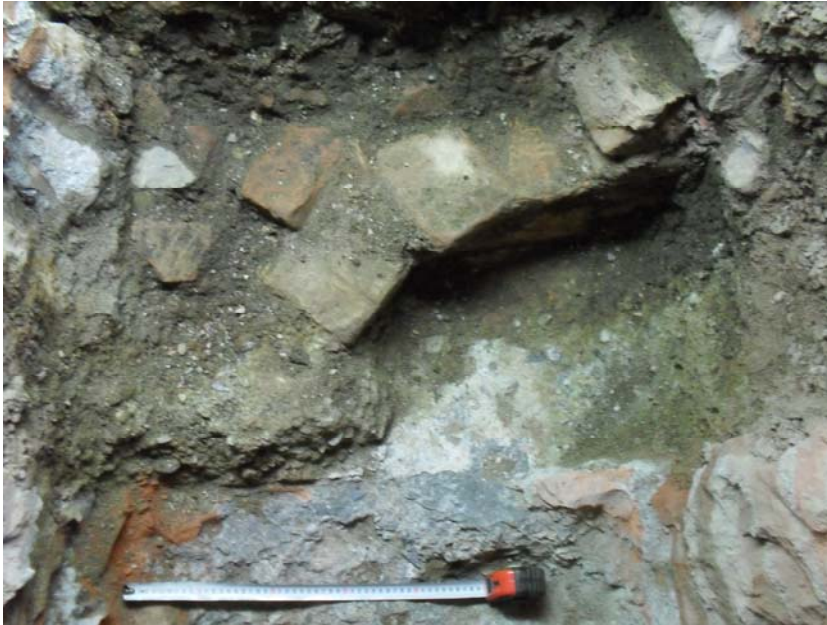
Lámina 5. Pozo cortado por

Este relleno, asiento de la solería actual, ocultaba un depósito de aguas que venía a ocupar toda la zona a abrir. El aljibe Ue. 5 (construido con ladrillo macizo y hormigón afianzado con barras metálicas, finamente embaldosado al interior para reducir fugas), suponía la alteración de prácticamente toda la secuencia a estudiar, alcanzando más del metro de profundidad desde la superficie. Finalizaba en una plancha (Ue. 9) de hormigón de baja calidad (de limpieza) que señalaba el inicio de la secuencia inalterada. (a 2,16 m.s.n.m.)

Un nuevo elemento de saneamiento volvía a afectar la secuencia, en este caso se trataba de los restos de un pozo ciego (Ue. 7), cortado a su vez por el aljibe, realizado con mampuestos y fragmentos de ladrillo que ocupaba el lateral sur de la cata. El espacio interior de la estructura séptica se ve colmatado mediante una tierra oscura (Ue, 8) que encierra en su interior materiales cerámicos entre los cuales se

encuentran algunos ya plenamente identificables con arquetipos medievales, tales como atafiores nazaries, tapaderas o jarras con decoración en chorreones, que pudieran adelantar la presencia cercana de los niveles medievales.
