ANUARIO ARQUEOLÓGICO DE ANDALUCÍA

INTERVENCIÓN ARQUEOLÓGICA PREVENTIVA: CONTROL ARQUEOLÓGICO DE MOVIMIENTOS DE TIERRA Y DIAGNOSIS EN LA IGLESIA DE LA CONCEPCIÓN DE MIJAS (MÁLAGA).

M^a DOLORES SIMÓN VALLEJO, JUAN J. DE LA RUBIA DE GRACIA, LUCIA CABELLO SOSA

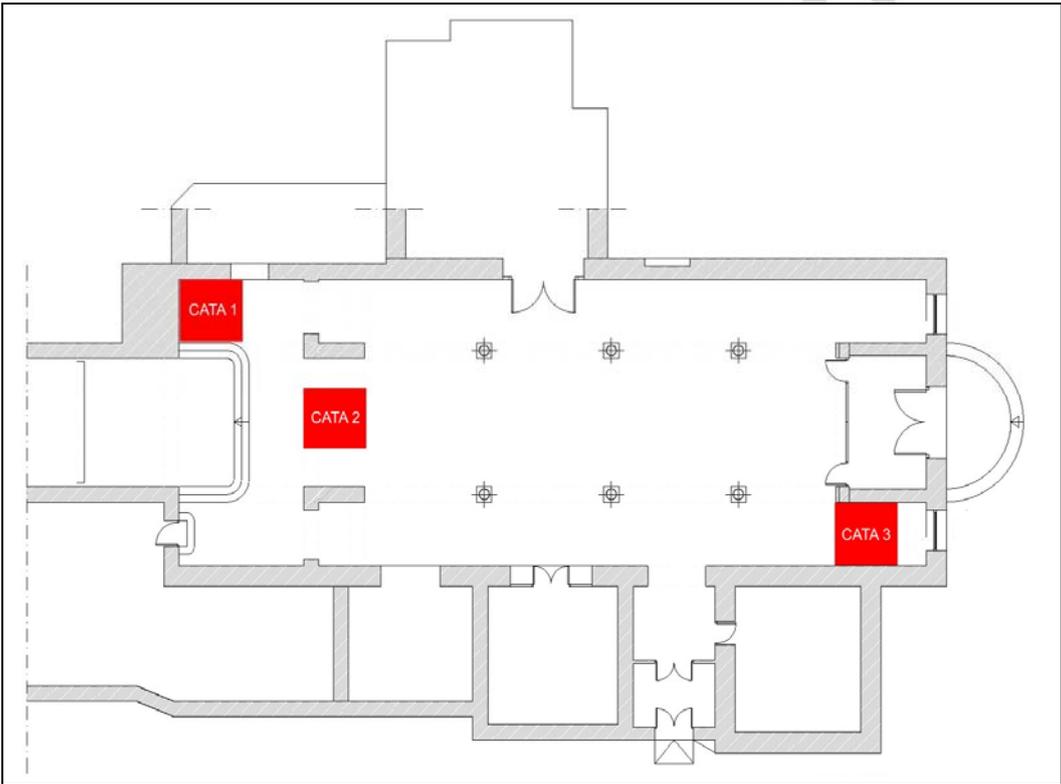
Lám. I

Durante la intervención programada se realizaron tres catas diagnósticas, que tuvieron por objeto documentar la existencia de construcciones previas al levantamiento de la iglesia. Todas se realizaron con unas dimensiones de 2 x 2 m, localizándose una junto al altar, la segunda en la nave central de la iglesia, frente al altar, y la tercera junto a la torre anexa a la iglesia. (Lám. I)

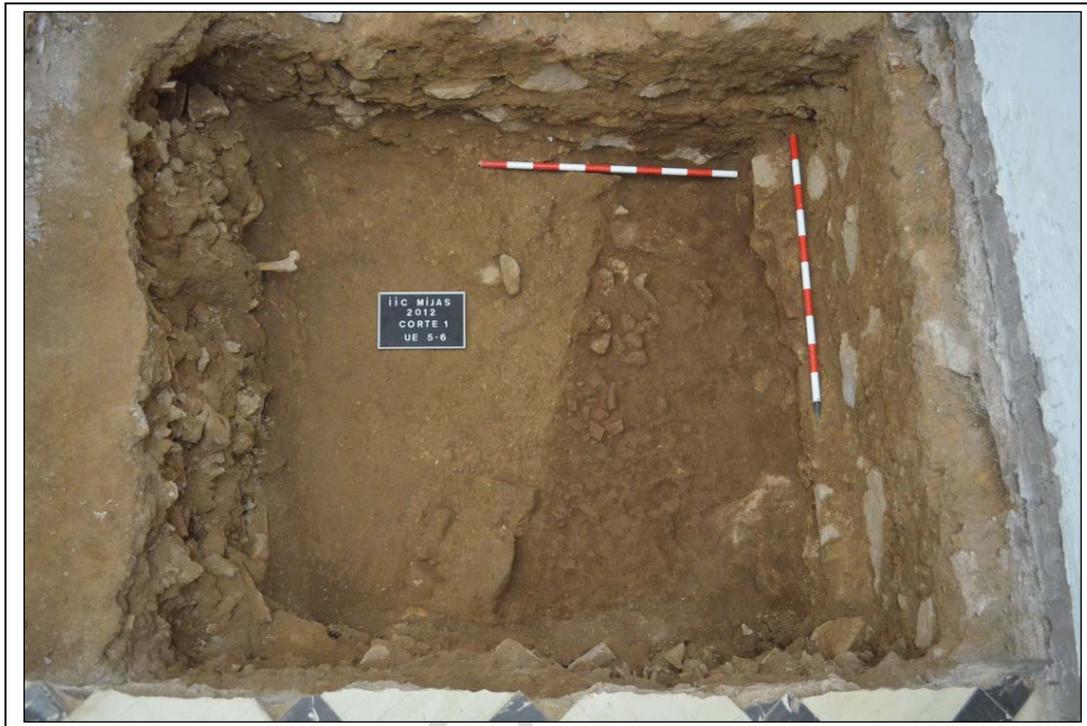
Lám. II

A lo largo de toda la secuencia se localizaron restos humanos descontextualizados junto a restos de estructuras funerarias, fruto del desmantelamiento de las sepulturas que ocuparon este espacio con anterioridad. Bajo la solería de mediados del siglo XX se localizó una gran plancha de hormigón que ocupaba todo el espacio alrededor del altar, tanto por delante como por sus laterales, sin que existiesen evidencias de solerías anteriores.

En la base de la secuencia hallamos un suelo apisonado compuesto por una dura capa de arcilla y nódulos de cal. El suelo se encontraba delimitado en su lado sur por los restos de un muro, desmantelado casi en su totalidad a la altura del dicho suelo, formado por sillares trabajados en forma cuadrangular. (Lám. II)

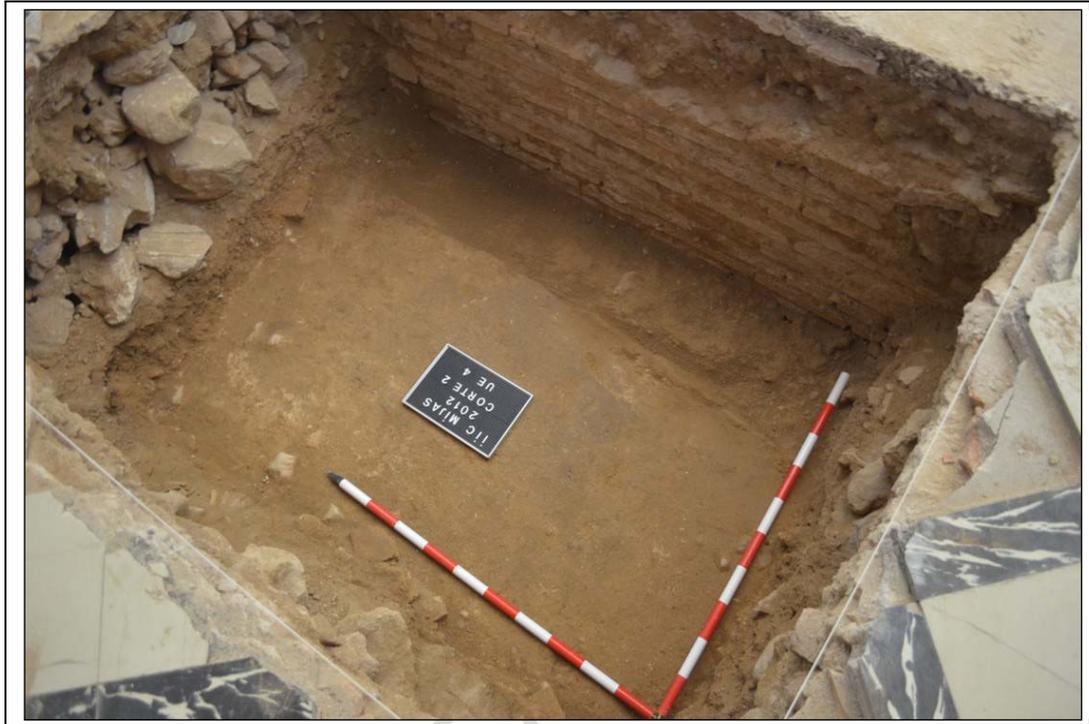
Lám. III

Este corte se abrió frente al altar y estaba delimitado en su cara norte con la citada losa de hormigón que rodeaba el altar. Bajo la solería del siglo XIX apareció un relleno con bloques de piedra y escasos restos óseos. (Lám. III)

En el perfil norte se localizó un paramento de ladrillo a soga (Tabales, 1997) que tuvo que delimitar en su día un espacio cerrado o una pared.

Este paramento se construyó posteriormente a un suelo apisonado que apareció en la base de la secuencia, pues este último presentaba una zanja a unos 40 cm del muro que debió realizarse para la construcción del mismo.

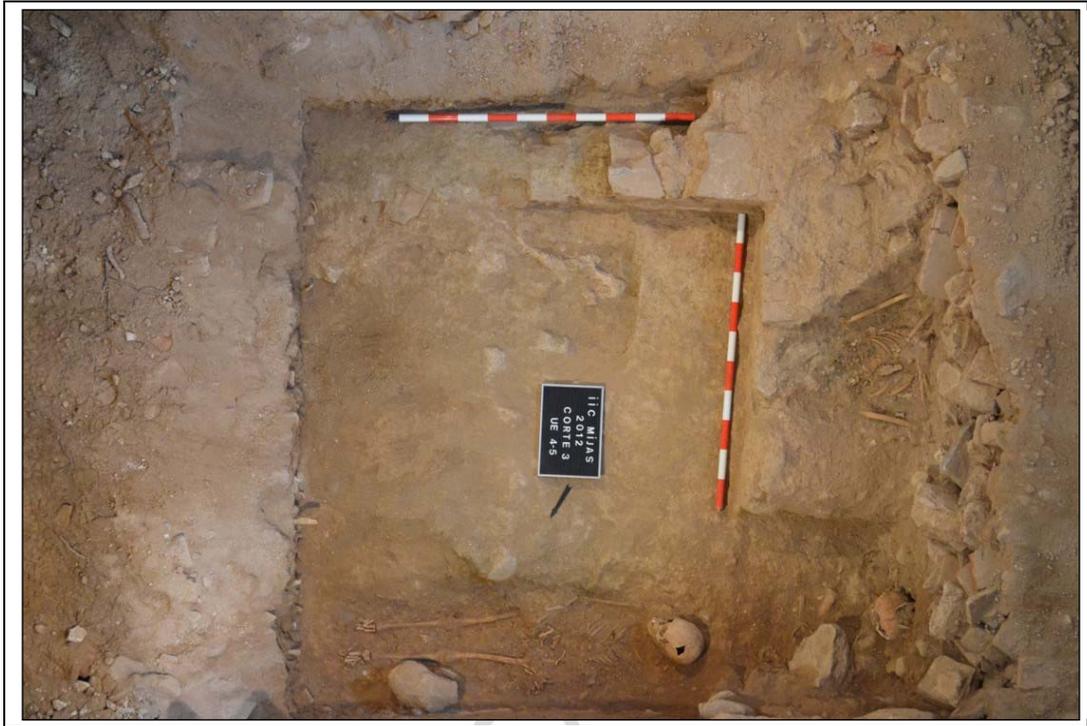
Lám. IV

Este corte se localiza junto a la torre anexa a la iglesia. En él se localizó el suelo del siglo XIX y, bajo este, un paquete de rellenos de piedras, arena, tierra y fragmentos de cal dispersos junto estructuras murarias que delimitaban un suelo apisonado compuesto por una dura capa de arcilla y nódulos de cal. También fueron abundantes los restos óseos de enterramientos que habían sido alterados. (Lám. IV)

Este suelo se presentaba cortado en su lado norte por una zanja de cimentación, primero de la torre y posteriormente de los muros de la iglesia y, al mismo tiempo, reutilizado como lugar de sepultura.

En ese espacio se localizó un enterramiento de un individuo juvenil en posición extendida con brazos recogidos a la altura de la pelvis, situado junto a la pared norte del perfil junto al muro de la iglesia.

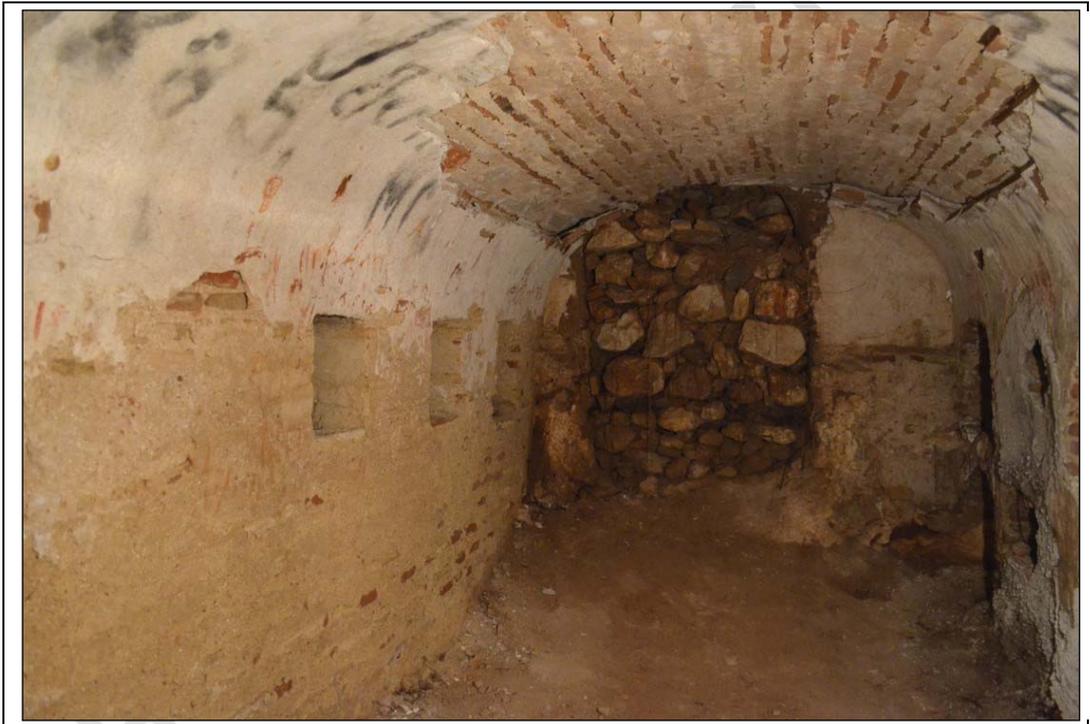
Lám. V

Cripta 1. Situada bajo la capilla del Sagrado Corazón de Jesús (Lám. V)

Durante el levantamiento de la solería de la iglesia se localiza la entrada a esta cripta, sepultada bajo la solería sustituida. El cerramiento de la misma consiste en una losa de mármol en posición horizontal, que daba paso al interior del espacio subterráneo. El acceso al mismo se realiza a través de una escalera. Las dimensiones de la estancia son de aproxima-

damente unos 10 m² y una altura máxima de 1,77 m. El techo es abovedado y el trazado de la cripta es perpendicular a la iglesia.

Esta cripta está formada por veinte nichos y dos osarios, distribuidos a lo largo de tres de sus cuatro paredes, quedando solamente libre la pared situada al norte, donde aparece una gran apertura irregular que se muestra en la actualidad tapada con bloques de piedra sin ningún tipo de disposición muraria y que debió de servir de acceso a la misma en un momento indeterminado desde el exterior de la iglesia.

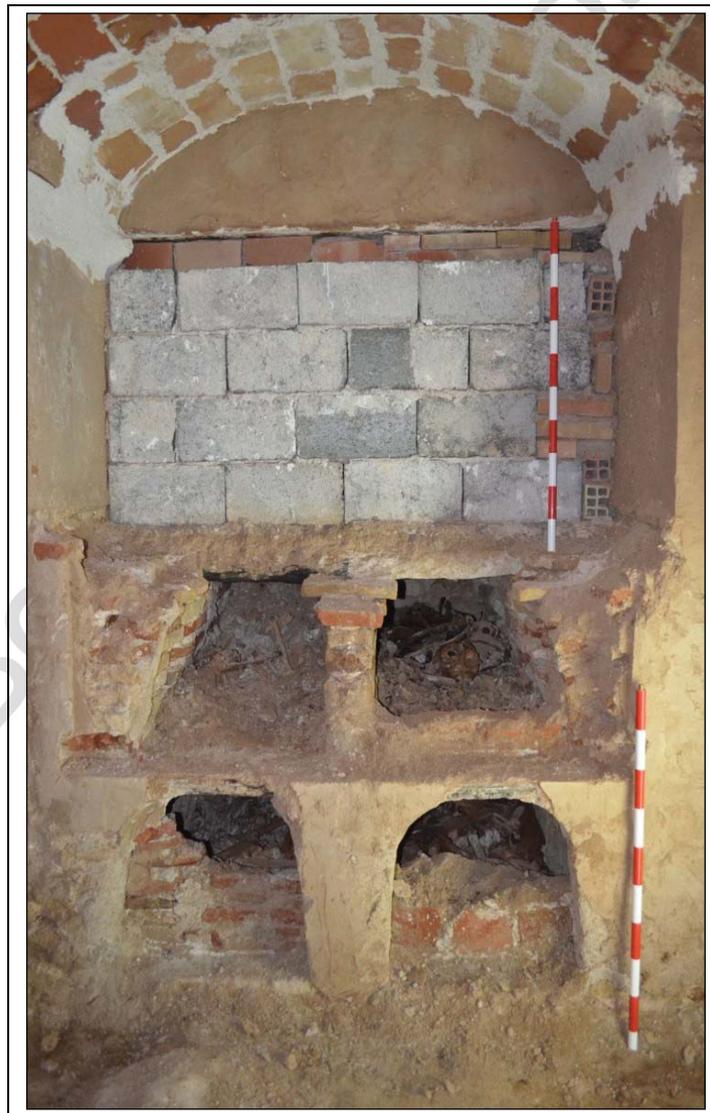
Lám. VI

Cripta 2. Situada bajo la capilla del Santo Entierro (Lám. VI)

Esta cripta consiste en una estancia cúbica con unas dimensiones de algo más de 6 m² y una altura máxima de 2,5 m, situada bajo el camarín que ocupa la trasera de la capilla del Santo Entierro y en un nivel inferior a la misma. El acceso se realiza a través de un largo pasillo paralelo a la capilla, en dirección este.

En la pared norte, que forma parte de la capilla, se disponen cuatro nichos en hilera de dos, quedando libre de nichos el resto de paredes.

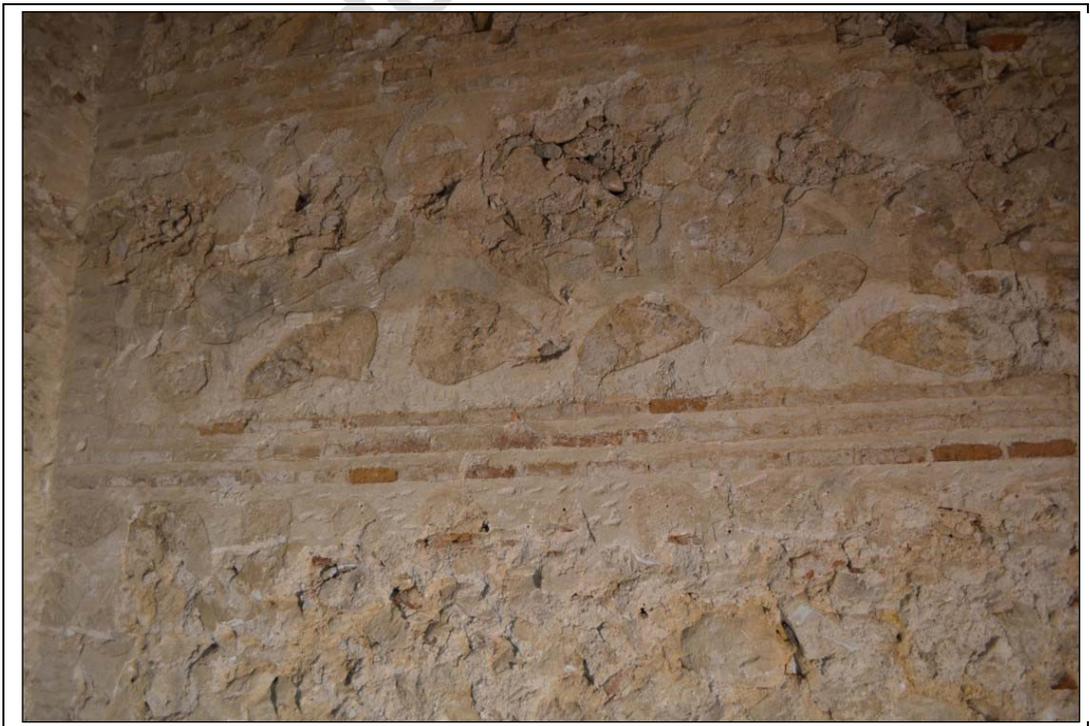
Lám. VII

Al iniciarse la actividad arqueológica y tras la retirada de diversos elementos almacenados, en un pasillo lateral junto a la capilla del Santo Entierro y junto al acceso a la cripta 2, pudimos comprobar la existencia de una pared que presenta un muro realizado en piedra y ladrillo denominado aparejo mixto (tipo III 4) (Tabales, 1997) y que con toda seguridad se trata de la fachada original exterior de la iglesia en ese lateral, que posteriormente quedó integrada en el edificio tras la construcción de la capilla anexa. (Lám. VII)

Por último, señalar que se ha propuesto la puesta en valor de algunos de los elementos constructivos de la iglesia, en concreto el mantenimiento de parte de la solería objeto de sustitución y la anterior del siglo XIX en una zona lateral de la nave sur de la iglesia y la musealización de las dos criptas y de la pared original de la iglesia en su pared sur.

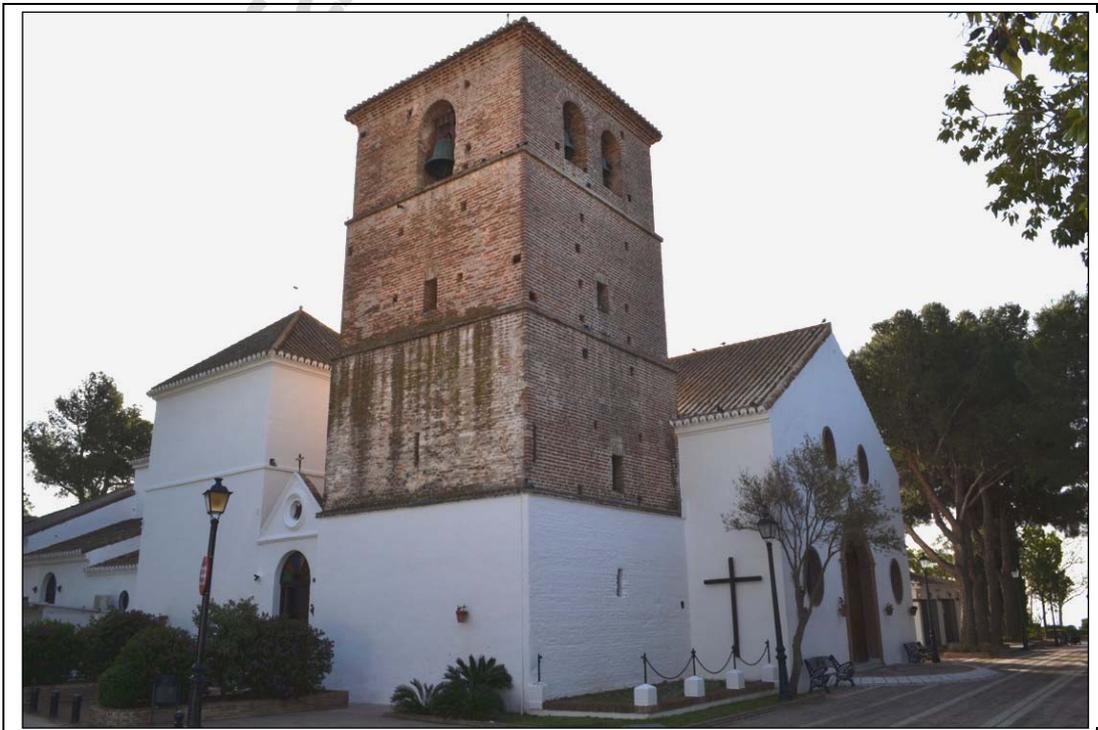
Lám. VIII

Durante el proceso de excavación se ha podido documentar la secuencia constructiva de la iglesia y de la torre, que se encuentra adosada a la misma y que actualmente constituye su campanario. (Lám. VIII)

Los datos procedentes del perfil sur del corte 3, ponen de manifiesto que la pared de la torre-campanario que da al interior de la iglesia, dispone del típico tratamiento de enlucido propio de construcciones de vista exterior, de modo que solo cabe concluir que la torre fue edificada con anterioridad y permaneció aislada un cierto tiempo hasta que se le adosó el cuerpo de la iglesia. Este hecho queda constatado por las diferencias existentes entre los tratamientos de los paramentos de la torre y de la iglesia, muy distintos entre sí. En este sentido, cabe reseñar también la presencia de una puerta de acceso a la torre, cegada por el interior de la iglesia, y que quedó amortizada cuando se adosó la iglesia abriéndose al acceso actual. Esa puerta tiene un acceso situado a una cota de 1,20 m por debajo del nivel actual de la torre.

Así pues, podemos concluir que, según los datos arrojados por la intervención arqueológica, la torre se construyó con fines defensivos con anterioridad a la construcción del templo, quedando adosada al mismo y usada desde entonces como campanario, no tratándose en principio de una construcción musulmana dado su sistema constructivo.

En lo que respecta a la secuencia constructiva, los datos procedentes del perfil norte del Corte 3 ponen de manifiesto que la torre fue edificada con anterioridad y permaneció aislada un cierto tiempo hasta que se le adosó el cuerpo de la iglesia, cabe reseñar también la presencia de la puerta original de acceso a la torre cegada una vez anexionada durante la construcción de la iglesia.
