ANUARIO ARQUEOLÓGICO
DE ANDALUCÍA / 1994

EXCAVACIÓN ARQUEOLÓGICA DEL MONASTERIO DE NUESTRA SEÑORA DEL BUEN SUCESO DEL RETAMAL. (AZNALCÓLLAR, SEVILLA)

MARCOS A. HUNT ORTIZ

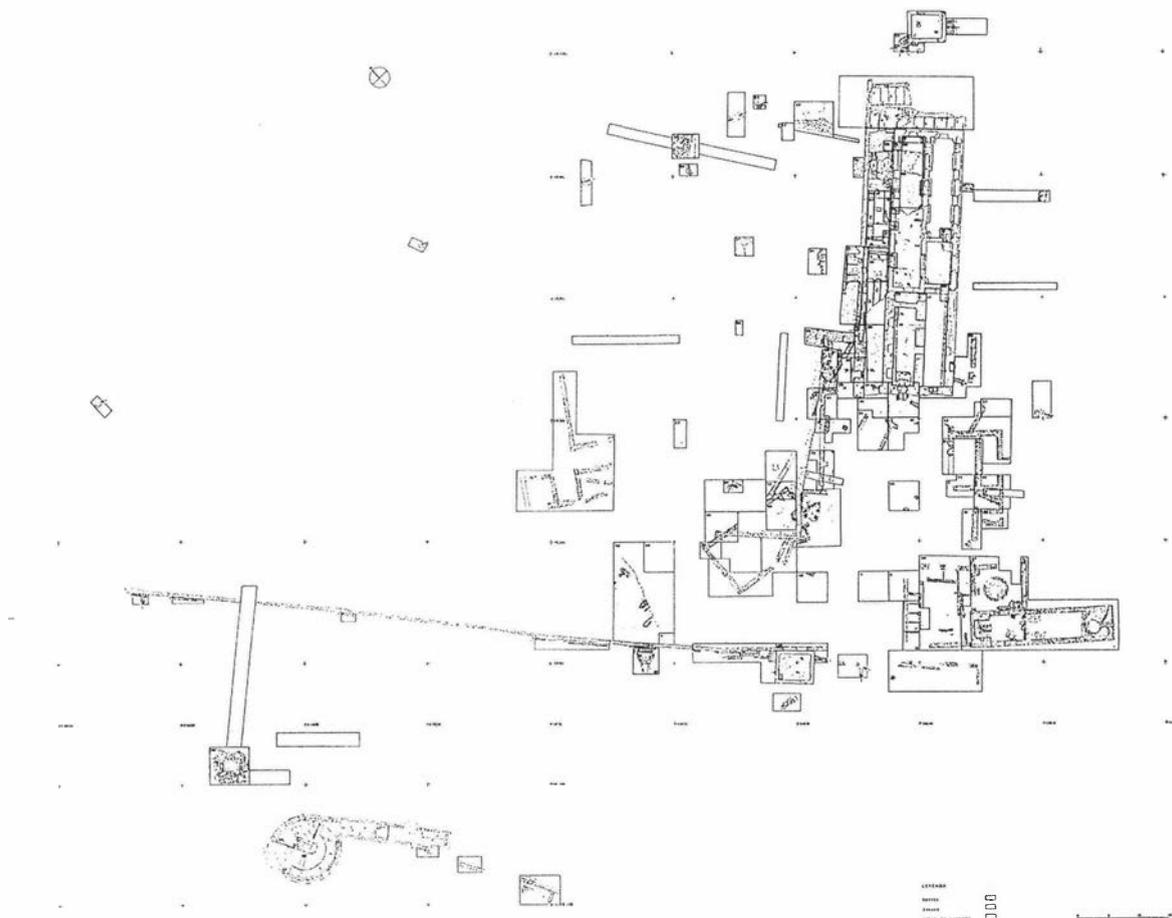
PLANO 1. Planta Arqueológica General

Desde el momento de la concesión de la autorización se procedió, por parte del equipo de planimetría, a la cuadrícula del yacimiento (**PLANO 1**).

La zona que previsiblemente iba a ser afectada por trabajos de excavación, como se ha mencionado, se cuadrículó en amplias cuadrículas de 20 x 20 mts., denominadas por números sucesivos (1 a 40) (**PLANO 1**) y marcadas sobre el terreno por medio de barras de hierro fijas en sus ángulos.

La intervención arqueológica (**PLANO 1, FOTO 2**) fué llevada a cabo fundamentalmente a través de cortes arqueológicos, de desiguales dimensiones según las necesidades y circunstancias, algunos muy puntuales, como los correspondientes a los cegamientos de puertas y ventanas.

Los cortes se han enumerado de forma sucesiva, llegando hasta el 90 (**PLANO 1, FOTO 2**).

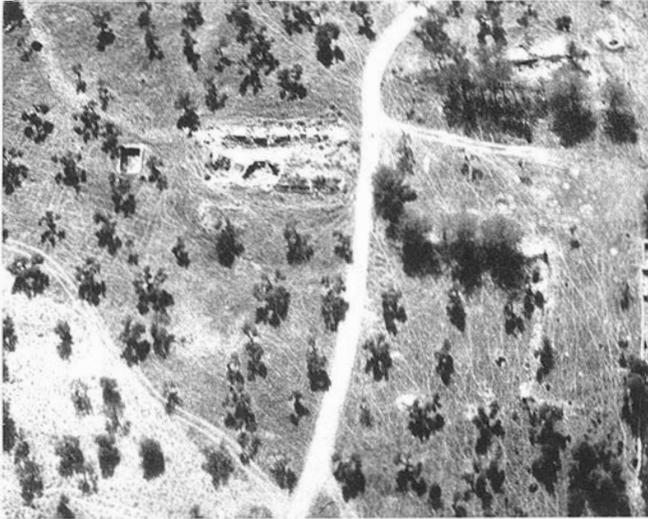
FOTO 1. Monasterio de Ntra. Sra. del Buen Suceso. Conjunto Central. Octubre 1992.

Antes de iniciar la excavación fue también necesario abrir un nuevo camino que rodeara el yacimiento arqueológico ya que el existente entonces, con servidumbre de paso, atravesaba el Monasterio (**FOTO 1**, **FOTO 2**). Para ello se utilizó maquinaria pesada, una aplanadora, de BOLIDEN APIRSA, S.L.

La necrópolis, destruída en su parte W, era atravesada por el camino local con servidumbre de paso (**FOTO 1**). Este espacio funerario, inmediato al edificio principal, se caracteriza por su continua reutilización, encontrándose superpuestos tanto esqueletos completos, como parciales así como osarios, éstos tanto ordenados como dispersos, sobrepasando el centenar de individuos (**PLANO 4, PLANO 5**). A lo largo de las distintas fases definidas, se enriquece la muestra biológica con la aparición de mujeres y niños, todos ellos enterrados directamente, sin utilización de contenedores. Si bien el eje mayor de enterramiento no varía (E-W), sí lo hace la posición del cadáver respecto a él, ya que en las primeras Fases y sobre todo en la parte W, los cadáveres se sitúan con la cabeza hacia el E y los pies al W.

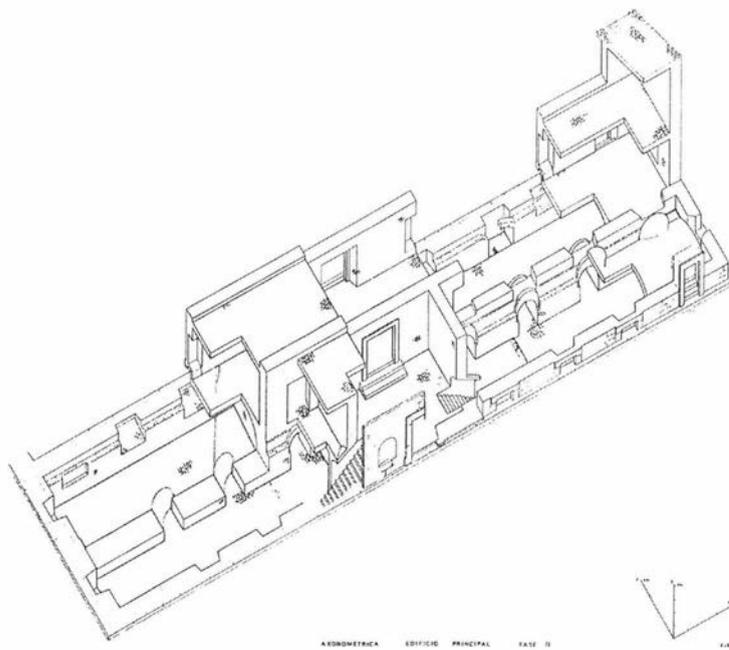
PLANO 2. Edificio Principal: Fase II. Axonométrica ideal.

El edificio principal es una obra de dos naves, con orientación NE-SW con unas dimensiones totales de 44 mts. de largo y 10,5 mts. de ancho (**PLANO 2**). Se conserva el nivel de sótanos y parte de la planta primera (**PLANO 3**), aunque muy deteriorado por reformas y destrucciones posteriores.

Los sótanos, excavados en la grava cuaternaria, ocupan todo el área, salvo la parte central de la nave S, zona que serviría de distribuidor, a nivel de la planta baja. Ese distribuidor, situado en un eje transversal marcado por las tres puertas mayores, daría acceso tanto al sótano como a las plantas baja y primera por medio de escaleras (**PLANO 2**).

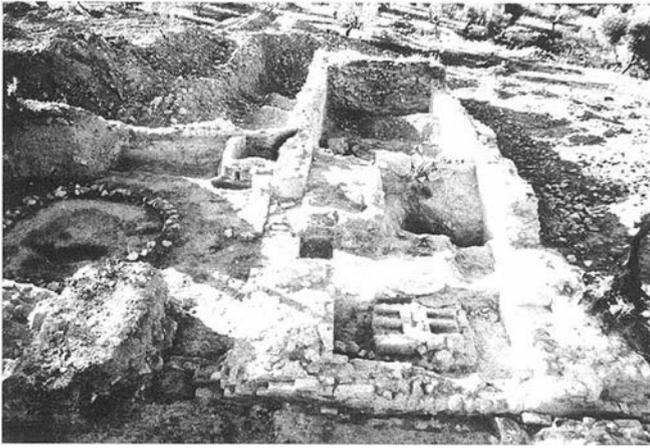
FOTO 5. Restos excavados de la almazara monacal (fines siglo XVIII).

En ese patio, al W del Edificio Principal, se ubicarían diversos edificios dedicados a actividades agrícolas y ganaderas. Una de las últimas realizaciones, a fines del siglo XVIII, fué la construcción de un molino de almazara, cuyos restos reflejan una planta típica: nave principal donde se situaría la viga y que serviría también de
