III
ACTIVIDADES
DE URGENCIA

ANUARIO ARQUEOLÓGICO
DE ANDALUCÍA / 1994

EXCAVACIÓN ARQUEOLÓGICA DE URGENCIA EN C/ MARITORIJA, Nº 23. ÉCIJA. SEVILLA.

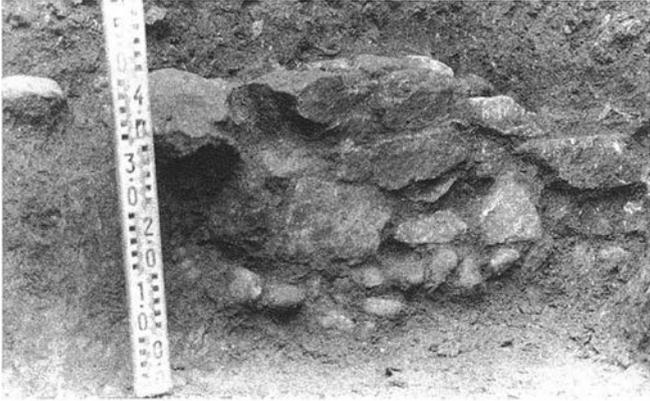
LAM. I. Detalle UE 24.

Unidad de Estratificación Vertical. U.E.V. 24.
Sector: Suroeste.
Profundidad relativa mínima-máxima: 386-435 cm.
Potencia media: 40 cm.
Características: Infraestructura que conforma un cimiento documentado tangencialmente, de planta aproximadamente rectangular y con unas dimensiones de 100 cm. de largo por 45 cm. de ancho, y cuya fábrica está conformada por dos hiladas de piedra caliza sin trabajar y dos hiladas de cantos rodados que le sirven de base, todo ello trabado con barro.
Materiales: Los que conforman el cimiento, ya que debido a la subida del nivel freático, no pudimos vaciar la zanja de cimentación, dificultándose enormemente su limpieza y documentación.
Cronología: Romana. Altoimperial (atendiendo a analogías formales y a su posición estratigráfica).

Las estructuras más antiguas documentadas se correspondían con un muro formado a base de hiladas de piedras irregulares, no trabajadas, con una orientación de 65° Este con respecto al norte

magnético, y unas dimensiones de 100 por 40 cm., localizado directamente sobre el nivel freático que apareció a una cota de 435 cm. bajo el punto cero general de excavación, lo que impidió en gran medida las labores de limpieza y documentación, así como la continuación de los trabajos de excavación hasta el firme natural del terreno.

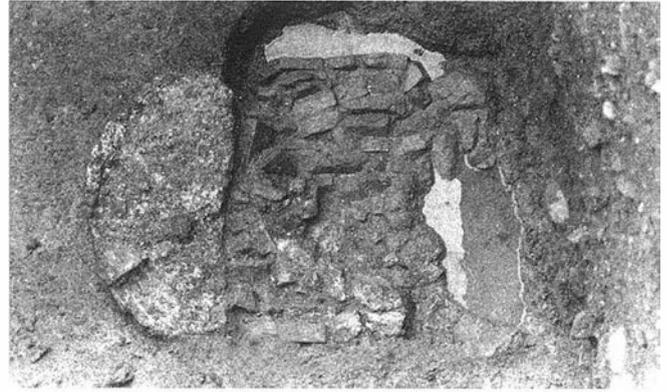
LAM. II. Base de pozo ciego. UE 23.

Unidad de Estratificación Vertical. U.E.V. 23.
Sector: Oeste.
Profundidad relativa mínima-máxima: 376-435 cm.
Potencia media: 50 cm.
Características: Infraestructura de planta aproximadamente cuadrangular, compuesta por material constructivo de acarreo como fragmentos de ladrillo, piedra caliza y cal y que sirve de base al pozo ciego definido anteriormente para así evitar las filtraciones de agua en el momento de su construcción.
Cronología: Medieval. Islámica.

Así mismo en el sector noroeste y en la base de un pozo ciego islámico apareció otra estructura de ladrillos, que al parecer funcionaba como base de dicho pozo para aislarlo así del nivel freático.
