ANUARIO ARQUEOLÓGICO
DE ANDALUCÍA/1997

INTERVENCIÓN ARQUEOLÓGICA DE URGENCIA EN LA PLAZA DE MAIMÓNIDES, ESQUINA C/ CARDENAL SALAZAR DE CÓRDOBA¹.

MAUDILIO MORENO ALMENARA
MARINA L. GONZÁLEZ VÍRSEDA

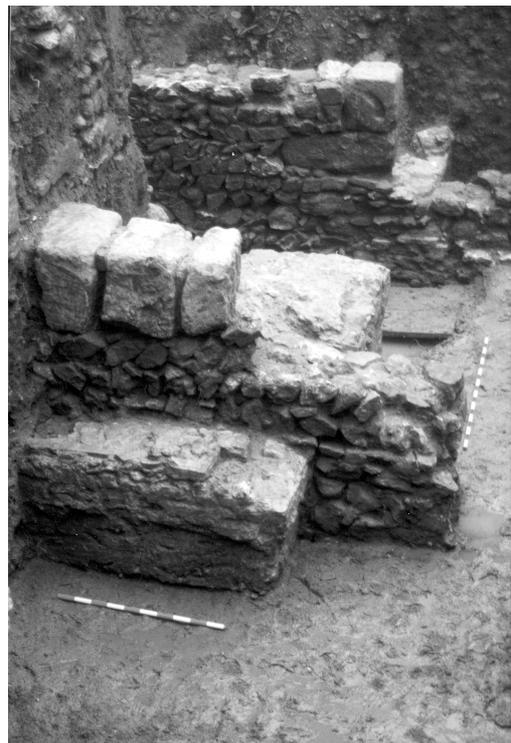
LÁM. I

Sólo hemos localizado dos muros realizados con ladrillos trabados con argamasa que delimitan un espacio circunscrito a la zona más oriental del corte 1 y a la práctica totalidad del corte 2. A la escasa extensión documentada hay que añadir la mala conservación de las estructuras, casi en su totalidad cortadas a nivel de subestructuras. No obstante hemos podido completar parte de la planta de una construcción que indica de forma precisa la existencia de unas posibles termas de dimensiones considerables. (Lám. I)

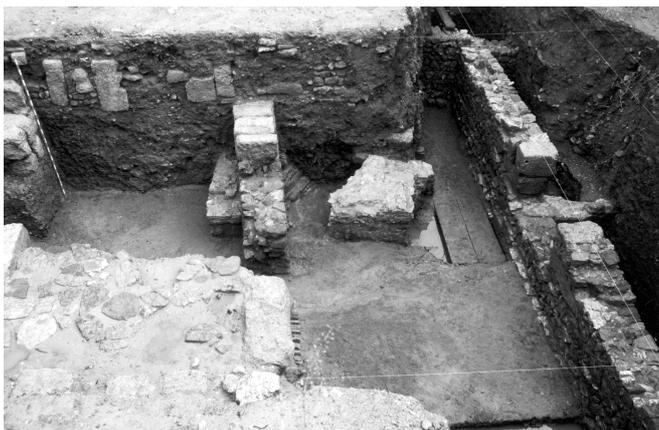
LÁM. II. Praefurnia

Formando parte de las subestructuras del edificio contamos con un gran muro con orientación prácticamente Norte-Sur en el que se abren dos pequeños vanos cubiertos con un arco. En el vano central se conserva el arranque del arco realizado con ladrillo, mostrando señales inequívocas de haberse quemado leña *in situ*, es decir, nos encontramos de forma precisa con dos *praefurnia*. (Lám. II)

La existencia de estos dos *praefurnia*, a los que hemos denominado A, al ubicado más al Sur -en el eje del edificio-, y B, al localizado más al Norte, con disposición claramente lateral, junto con la extensión ocupada por la única estancia que se abre por todo el corte 2 nos hace suponer que nos encontramos ante unas termas de grandes dimensiones y por ende de posible carácter público. La ostentosa decoración arquitectónica recuperada, asociable a este edificio, parece reforzar esta hipótesis.

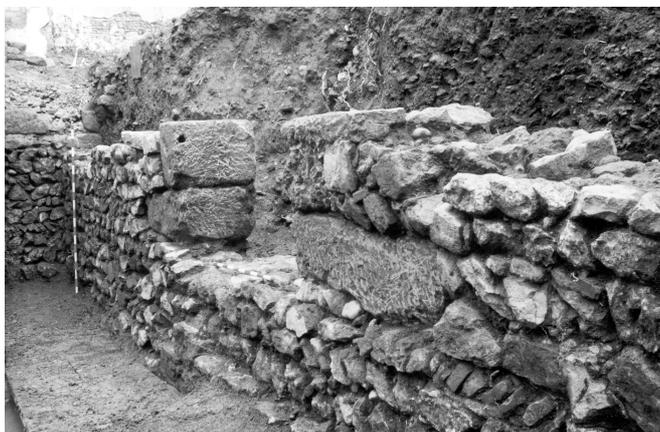
LÁM. III.

Las dimensiones de todas estas estructuras son muy regulares, así su anchura oscila entre 0.60 y 0.70 m., mientras que la altura conservada en algunos casos es superior a los dos metros. Aunque no hemos localizado pavimentos directamente asociados a estos muros, sí podemos aproximar la cota a la que se situarían teniendo en cuenta por un lado, la cota conservada de las estructuras altoimperiales -lógicamente éstas deberían estar cubiertas por los pavimentos- y por otro, porque hemos tenido la suerte de encontrar un vano -en concreto una puerta- situada en el muro U.E. 150. Esta puerta estaba reforzada en las jambas mediante sillares de calcarenita, repitiéndose el esquema en ambos lados y conservando un alzado de dos sillares, de los cuales, el inferior era rectangular y el superior, cuadrangular. El resultado de la ubicación de la cota de suelo, es que de los dos metros conservados de estructura, aproximadamente uno corresponde a la cimentación y otro al alzado, siendo las diferencias constructivas entre ambos muy escasas, pues comparten la misma técnica. Las únicas particularidades diferenciadoras se ciñen a una anchura ligeramente mayor para la cimentación y un aspecto menos cuidado derivado de un mampuesto peor careado. En la parte correspondiente al alzado no hemos localizado ningún resto de enlucido ni de argamasa, por lo que hemos de suponer que no lo tuvo. (Lám. III)

Está representada por la existencia de tres muros: dos de ellos paralelos, con una orientación Este-Oeste (UU.EE. 134 y 150) y otro prácticamente perpendicular a ambos (U.E. 147) del que se ha detectado tan solo un pequeño tramo con una orientación Norte-Sur. Todos ellos muestran un sistema constructivo similar, consistente en dos caras realizadas con mampuesto, cuyo interior se rellena con ripio. Es precisamente en estas estructuras donde se observa de manera más clara la reutilización de material romano de época altoimperial, ya que se han incluido entre el ripio, fragmentos de caliza micrítica y gorroneas realizadas en mármol, asimismo tam-

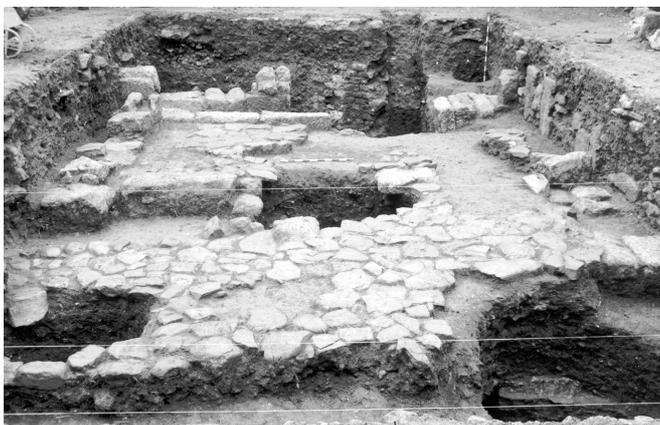
LÁM. IV

Asociados a estos muros se han localizado restos importantes, aunque dada la extensión primitiva, relativamente escasos, de un pavimento (U.E. 115) realizado a base de lascas de pizarra y arenisca sobre una preparación irregular conformada por un pequeño paquete de arcilla rojiza y otro estrato de igual potencia con picadura de sillar o capa de albero. Esta preparación debió servir para adherir y sujetar las losas anteriormente mencionadas. (Lám. IV)

El pavimento se disponía de forma escalonada y descendente en sentido Norte-Sur. De estos escalones al menos uno ha sido documentado aprovechando el muro tardoantiguo ubicado más al Norte (U.E. 134), que fue desmochado a tal fin pero no destruido. Otro tanto ocurre con un muro paralelo a este tardoantiguo y ubicado más al Sur (U.E. 150), aunque en este caso no existía escalón, como demuestra el hecho de que se insertara un refuerzo a nivel de cimentación consistente en una hilada de sillares de gran tamaño.

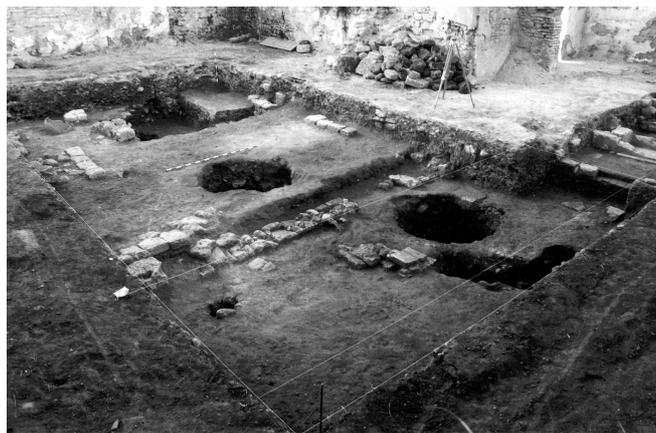
LÁM. VI.

En este lado Norte, el límite de la casa debió quedar aproximadamente donde se dispone en la actualidad la medianera septentrional del solar, ya que la capilla de San Bartolomé el Viejo se construyó en este momento y la trama urbana debe haberse mantenido en esta zona desde entonces. (Lám. VI)
