III  
ACTIVIDADES  
DE URGENCIA

# EXCAVACIÓN ARQUEOLÓGICA DE URGENCIA EN EL SOLAR DE LA CALLE COMENDADORAS DE SANTIAGO, 7 (GRANADA).

RAFAEL GODOY GUTIÉRREZ  
ANTONIO LÓPEZ MARCOS  
ALEJANDRO CABALLERO COBOS

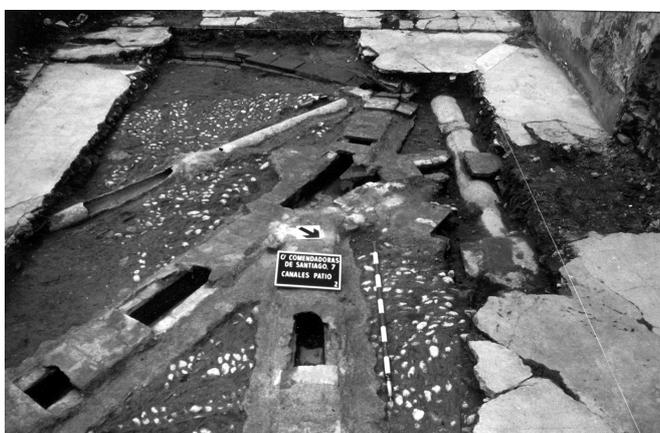
cadras por la instalación de diferentes tuberías (lám. I, A). La construcción de este patio, según comunicación oral de uno de los antiguos inquilinos del inmueble, se remonta a los años 50. Todos estos canales de desagüe rompen parcialmente el primer suelo empedrado documentado (SL1). Presenta una decoración figurada aunque difícil de precisar por encontrarse fuertemente alterado por las tuberías. Este suelo debió de funcionar al menos desde principios de siglo como así lo constata el hecho que el anterior vecino (de 70 años de edad lo recordara de sus juegos de niñez).

LÁM I. Comendadoras de Santiago, 7: SL1 (A) y SL2 (B).

**Fase 2.** Suelo de empedrado (SL1) de principios de siglo de la casa actual. En la cerámica vemos la asociación de loza con cerámica de fajalauza, que pensamos es común desde el siglo XVIII

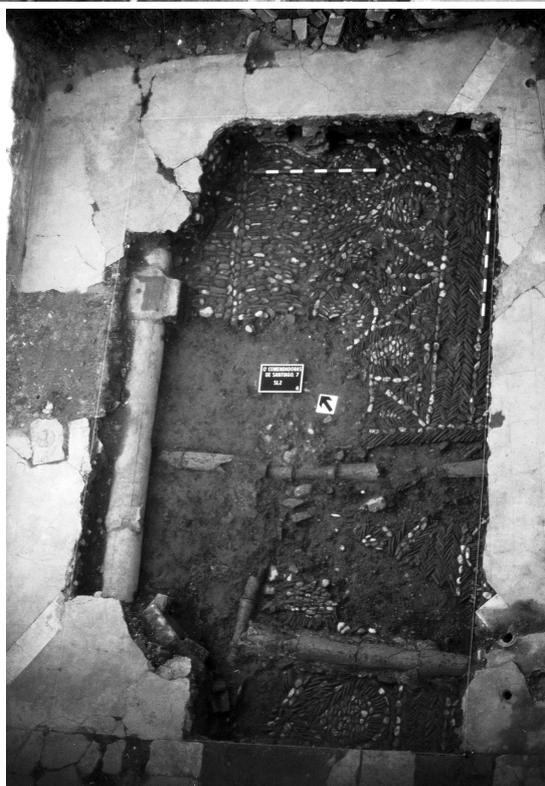
Bajo el SL1, un relleno homogéneo arcilloso de color marrón claro cubría un nuevo suelo empedrado de “estilo granadino” con decoración geométrica y floral (SL2). Aparecido a una cota media de 686,40 msnm.<sup>7</sup>, se encuentra lagunariamente afectado por la construcción de una serie de tuberías (CN3, CN4, CN5 y CN6) que corresponderían a un suelo intermedio entre el SL1 y el actual, arrasado cuando se construyó éste último (lám. I, B). Este empedrado sufrió una reforma en el ángulo norte del sondeo siendo desmantelado parcialmente para instalar una tubería (CN7). Cuando se procedió a colocar nuevamente el empedrado no se reconstruyó el sistema decorativo con lo que éste quedó definitivamente mutilado.

**Fase 3.** Suelo de estilo granadino con decoración geométrica y floral (SL2). No es probable que la actual casa ya existiera tal y

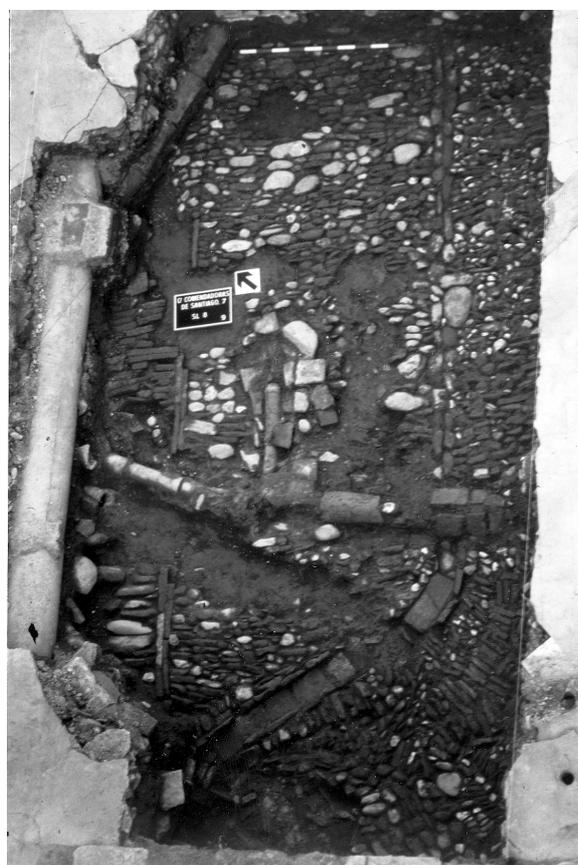
El siguiente suelo aparecido (SL8), a 686 msnm., resulta menos refinado y está menos cuidado en lo que a su factura se refiere (lám. II). El trazado está determinado a partir de un pequeño canalillo central de doble hilera de guijarros de 10-12 cms. de longitud que en un momento dado se convierten en una verdadera canaleta de bordes contruídos de adobes verticales sobre base de pequeñas losetas cuadrangulares del mismo elemento (CN10). El agua caída sobre el patio era aliviada hacia un estructura de ladrillo (ES13), aparecida junto al perfil este (vid. fig. 2, perfil sur), por lo que desocemos su longitud aunque no así su anchura, unos 90 cms., y la altura, 28 cms. El hecho de presentar solera de ladrillo hace poco probable que se trate de un alcorque, máxime si el relleno interior no presentaba restos algunos vegetales y si una capa de unos 15 cms. de limo sedimentado, fruto del descarnamiento del patio con las continuas lluvias. El SL8 está construido con grandes guijarros de río, otros más pequeños y ladrillos. La diferencia constructiva que aparece en el este del sondeo, doble hilera de ladrillos a partir de la cual el suelo pasa a estar hecho con adobes inclinados, puede deberse a un cambio funcional del espacio difícil de precisar por encontrarse embutido en el perfil.

LÁM II. Comendadoras de Santiago, 7: SL8.

**Fase 5.** Suelo poco refinado más propio de calle que de patio interior (SL8). En la cerámica contamos con la asociación de mesa morisca y verde moderno (fig. 4, 4, 5 y 7), ollas vidriadas de cuello cilíndrico, cazuelas vidriadas de borde en T, cazuelas vidriadas de borde engrosado interno (fig. 4, 9), escudillas en blanco verde (fig. 4, 6 y 8; desconocemos el número exacto de asas de estas formas, peros sospechamos que son cuatro). Introduce tres innovaciones destacables con respecto a la fase precedente: la aparición de dos clases de servicio de mesa de vedrio de color blanco, una de ellas decorada en azul, con motivos decorativos ajenos a la cerámica de

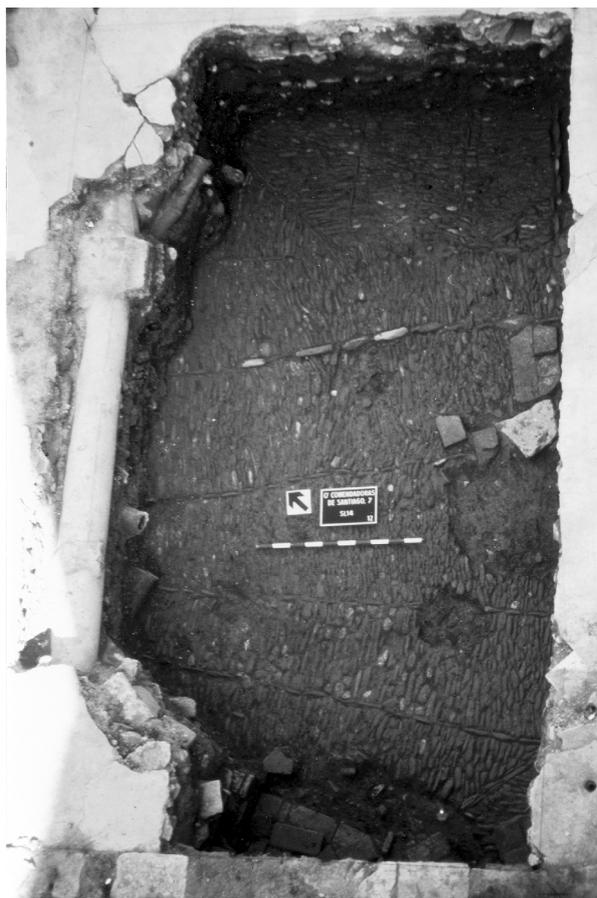
En el siguiente suelo (SL14, a 685,65 m.s.n.m.) cambia notablemente la orientación. Si en el anterior hemos visto que era N-S, en éste es E-O y está construido por “módulos” de medianos guijarros enmarcados entre hileras simples (lám. III, A). Según la cerámica aparecida en el nivel de construcción y en el de amortización del mismo podemos situarlo entre el 1600 y el 1650.

LÁM III. Comendadoras de Santiago, 7: SL14 (A) y PZ16 (B)

**Fase 6.** Suelo construido de guijarros verticales (SL14). Esta fase supone una continuación del repertorio de la fase anterior con la sola ausencia de los platos vidriados en verde. Esta continuidad nos obliga a pensar en la existencia de un corto espacio de tiempo entre la amortización del PZ16/MR 17 y la construcción del SL14.

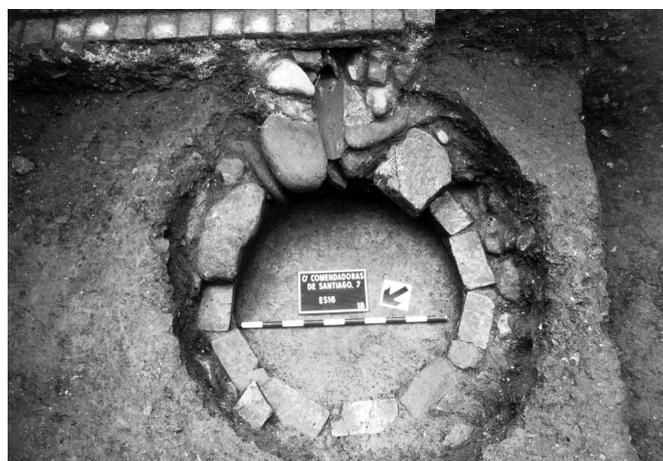
Prácticamente podíamos considerar este último suelo como el primer nivel ocupacional tras la conquista de Granada por los cristianos. Bajo él, únicamente hemos documentado un pozo circular de aguas fecales (PZ16, a 684,80 msnm.; lám. III, B)) construido de ladrillo y excavado directamente sobre un fuerte relleno homogéneo

muy arenoso (UE 1058) con gran cantidad de material de construcción (adobe, teja, restos de mortero, ...). La cerámica aparecida en este nivel fecha, en principio, esta fuerte nivelación hacia inicios del S. XVI. El pozo estaría en una zona abierta como así lo demuestra el que la tubería que desagua en él pasa bajo un muro, fuertemente arrasado por la construcción posterior del SL14.

**Fase 7.** Espacio abierto con un pozo negro hacia el cual se evacuarían las aguas fecales. Esta fase arranca con la conquista castellana de Granada. En la cerámica vemos la asociación de nuevas clases cerámicas (verde moderno y mesa morisca, que consistirían en formas de servicio de mesa vidriadas en verde o en blanco respectivamente, solo en la cara interna de la pieza) junto a tipos y tradiciones medievales, como las cazuelas vidriadas de borde en T. El final está marcado por el cegado del pozo negro (PZ 16), del que se recuperó una considerable cantidad de cerámica entre la que destacan los platos, escudillas, platitos y jarras, tanto en verde moderno, como en mesa morisca como en blanco verde (figs. 5 y 6), las ollas vidriadas de boca cilíndrica, cazuelas de borde engrosado interno (fig. 4, 9; esta forma no pertenece a esta fase pero es el ejemplo más completo) y las cazuelas vidriadas de borde en T (fig. 6, 3). Los platos en verde moderno (fig. 5, 4 y 5) los fechamos en la primera mitad del siglo XVI, a partir de la aparición de estas mismas formas en la excavación de la Casa Castril<sup>10</sup>, actual Museo Arqueológico Provincial. Este edificio se finalizó en el segundo cuarto del siglo XVI, lo cual nos permite defender esta cronología para esta fase.

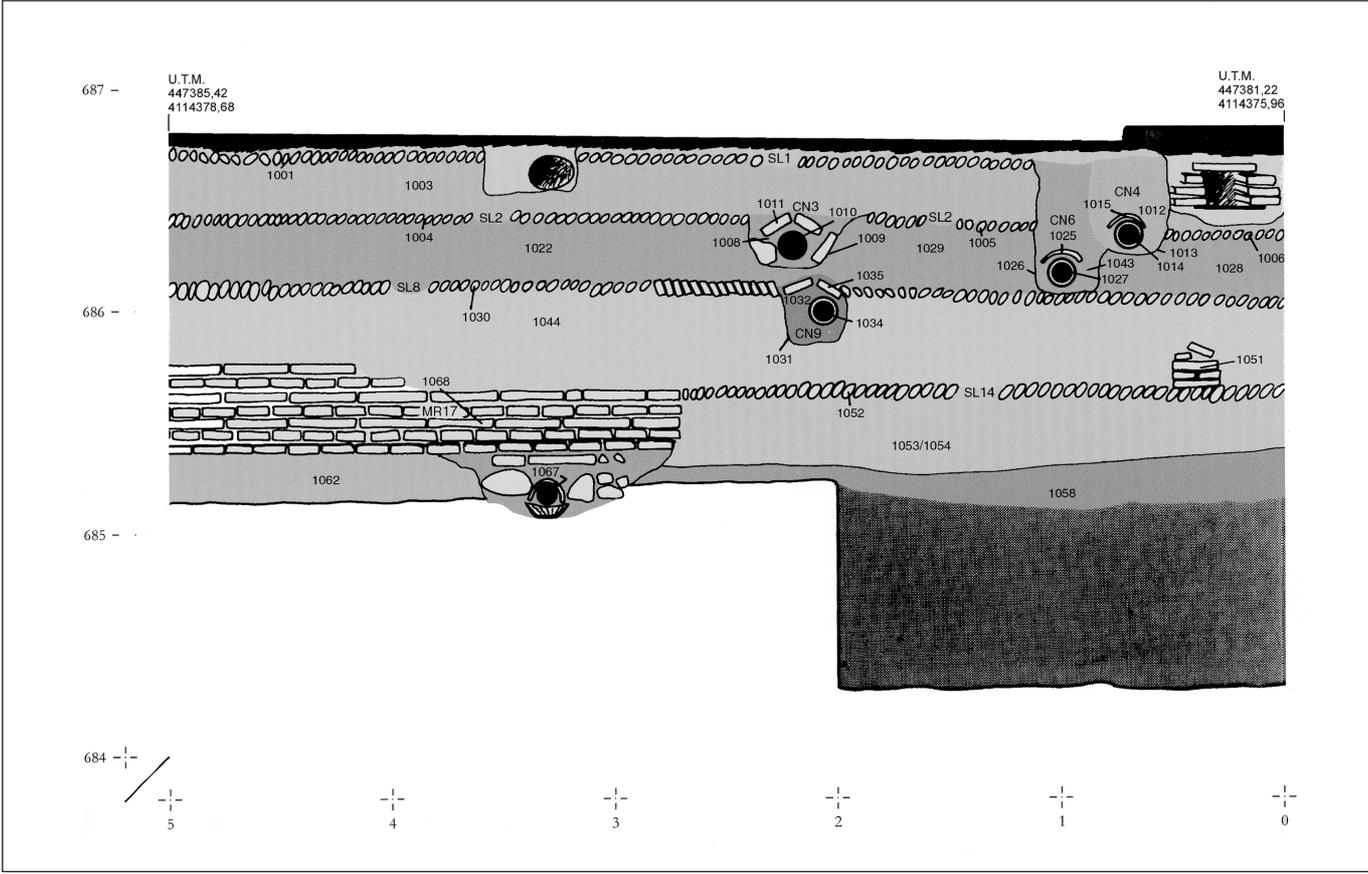
FIG. 1. Comendadoras de Santiago, 7. Perfil este.

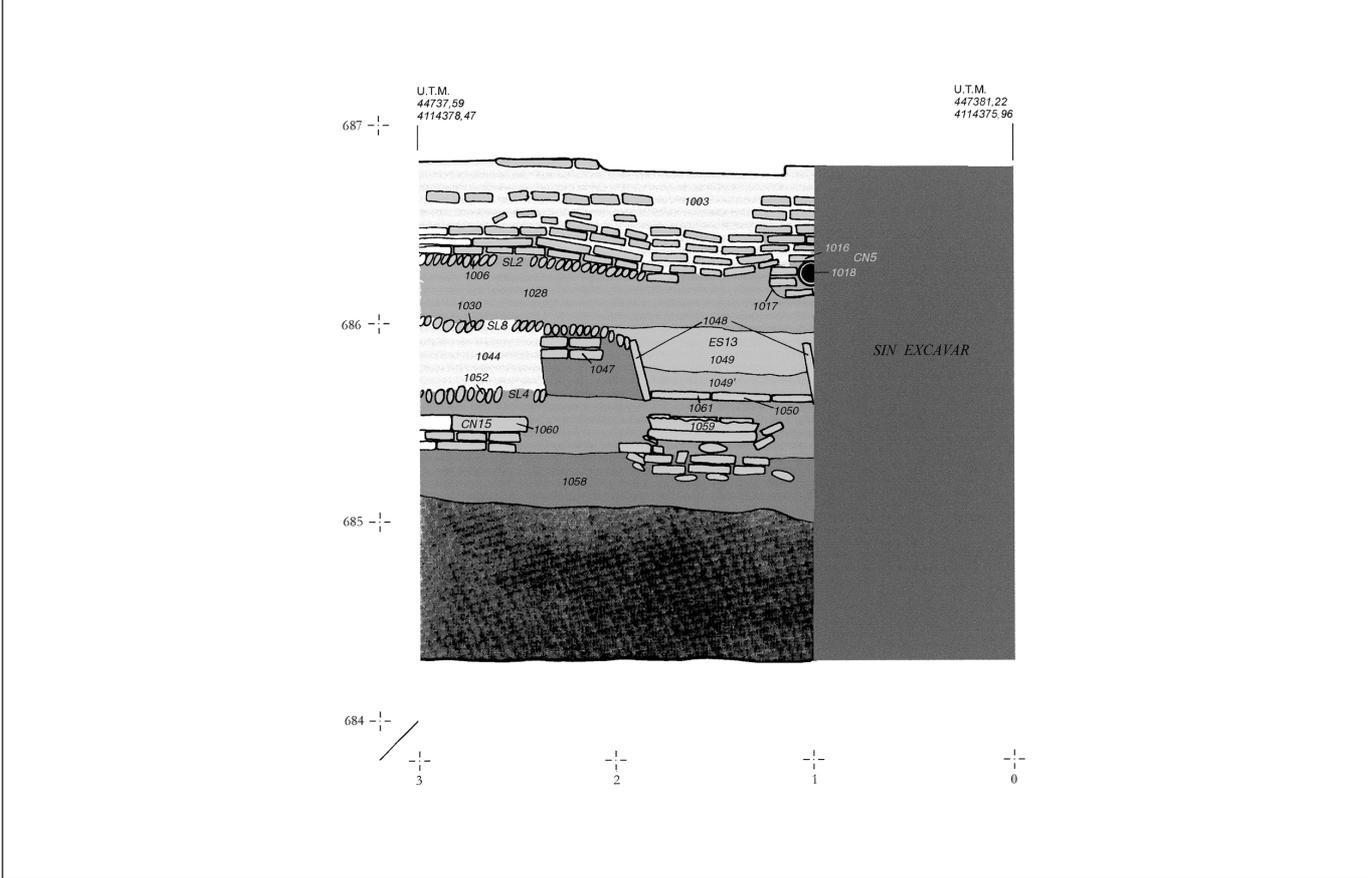
FIG. 2. Comendadoras de Santiago, 7. Perfil sur.

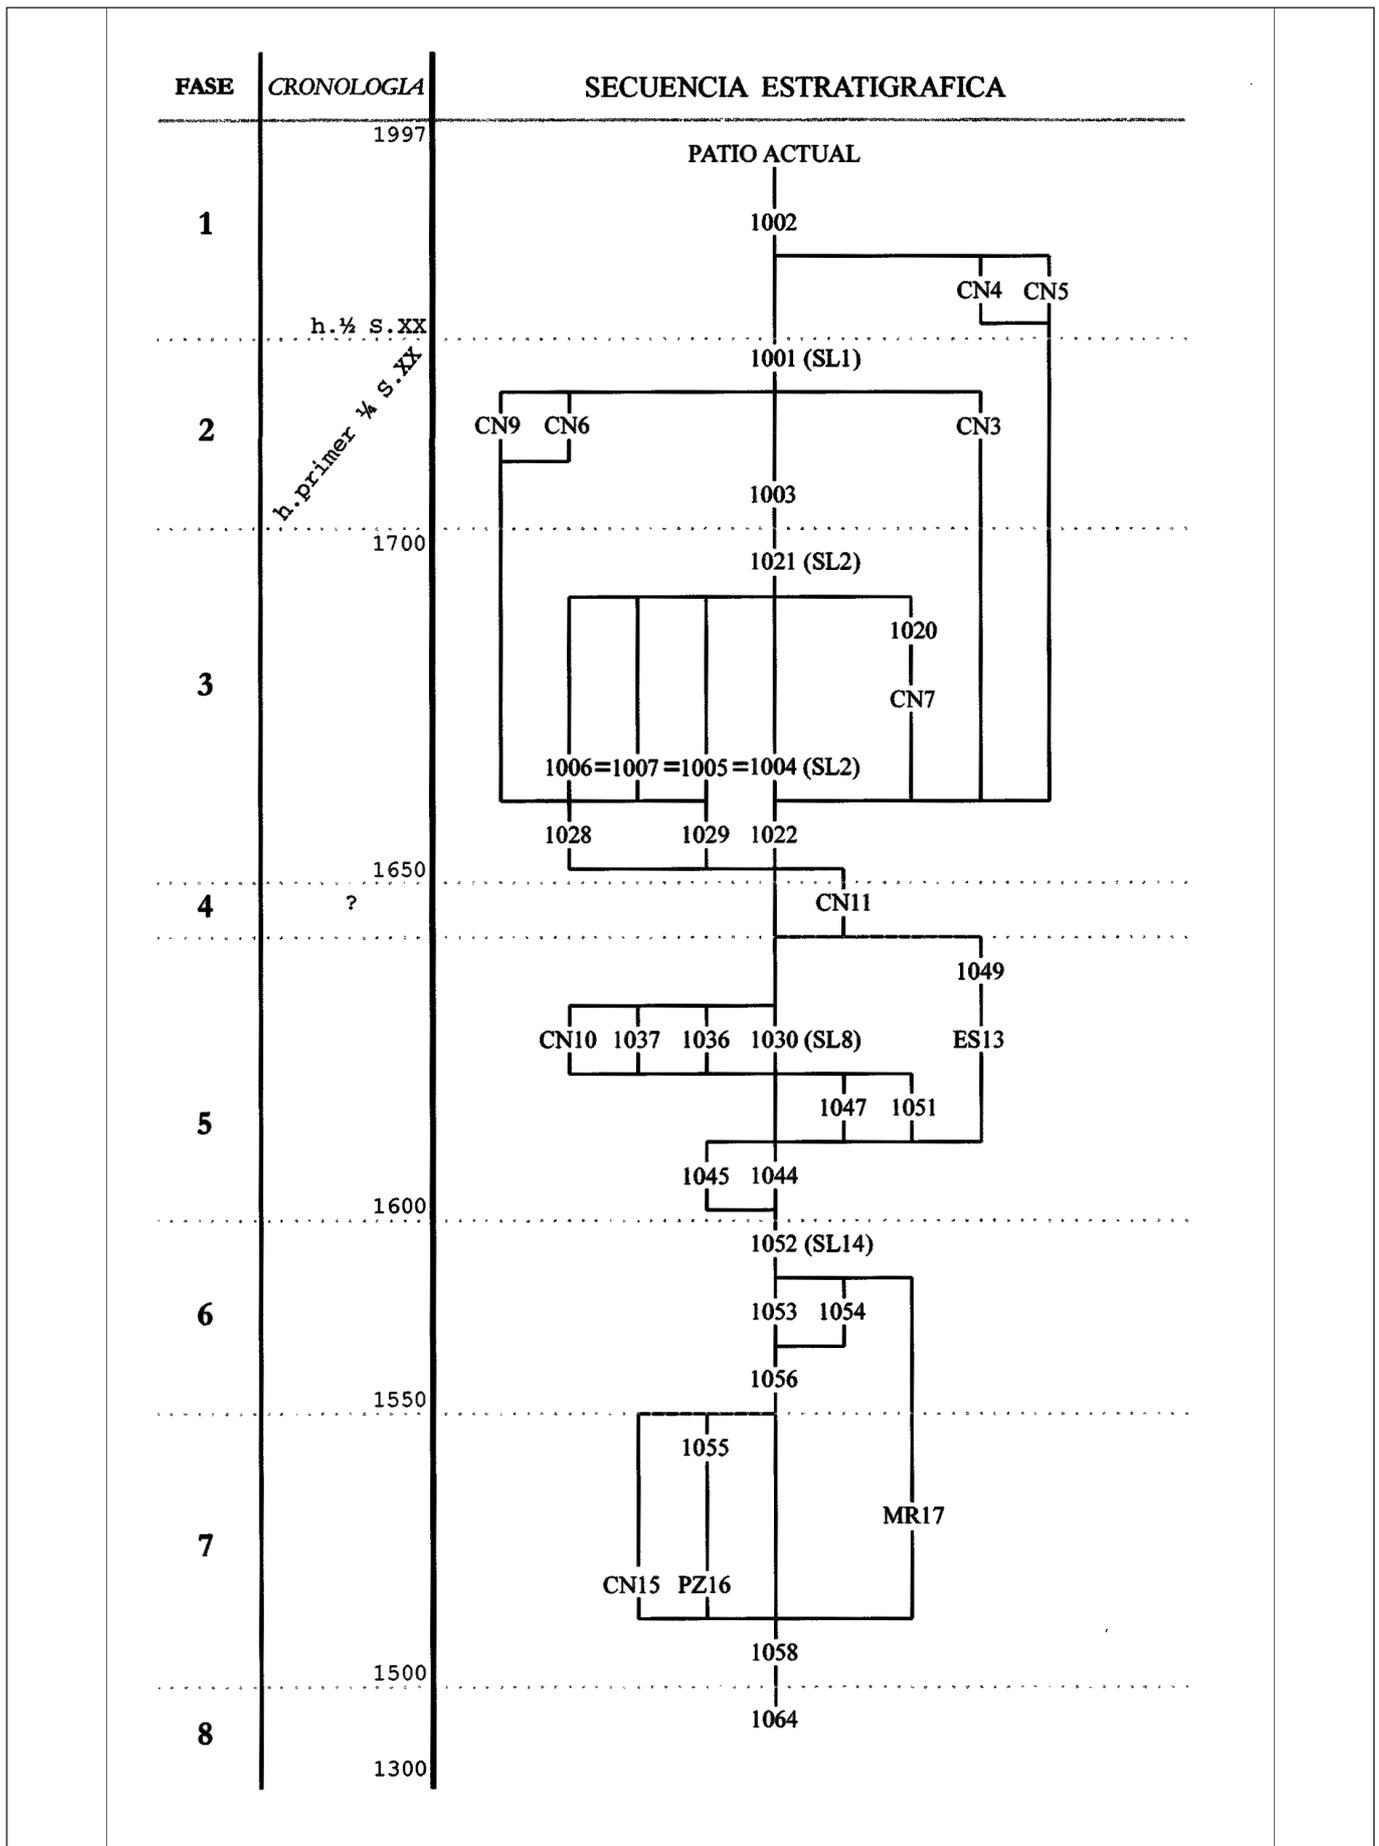
Durante el desarrollo de la excavación hemos podido determinar siete fases que, básicamente, se corresponden a los diferentes patios superpuestos. Aunque funcionalmente el espacio no sufre cambio alguno, temporalmente debe haber transcurrido un cierto tiempo que haga amortizable la costosa construcción de unos patios de estas características.

FIG. 3. Comendadoras de Santiago, 7. Secuencia estratigráfica.

## 2.2. Seriación estratigráfica y análisis cerámico<sup>8</sup> (fig. 3).

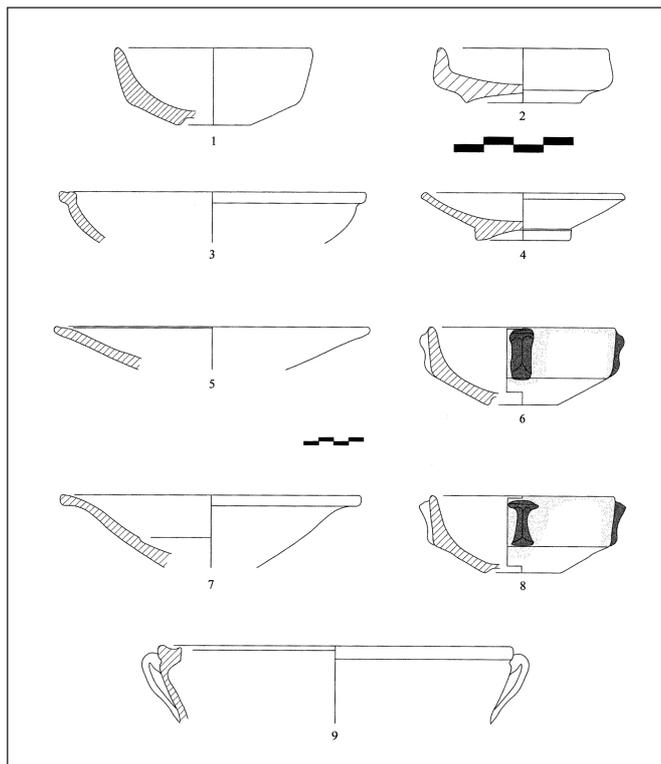
FIG. 4. Cerámica: UE 1020 (1, escudilla tipo 1 en verde moderno; 2, platillo tipo 4 en mesa morisca); UE 1028 (3, blanco moderno); UE 1044 (4, platillo en mesa morisca; 5, plato en blanco moderno); UE 1045 (6, escudilla tipo 1 en blanco verde moderno; 7, plato tipo 1c en verde moderno) y UE 1046 (8, escudilla tipo 1 en blanco verde moderno; 9, cazuela tipo 12 en cocina vidriada).

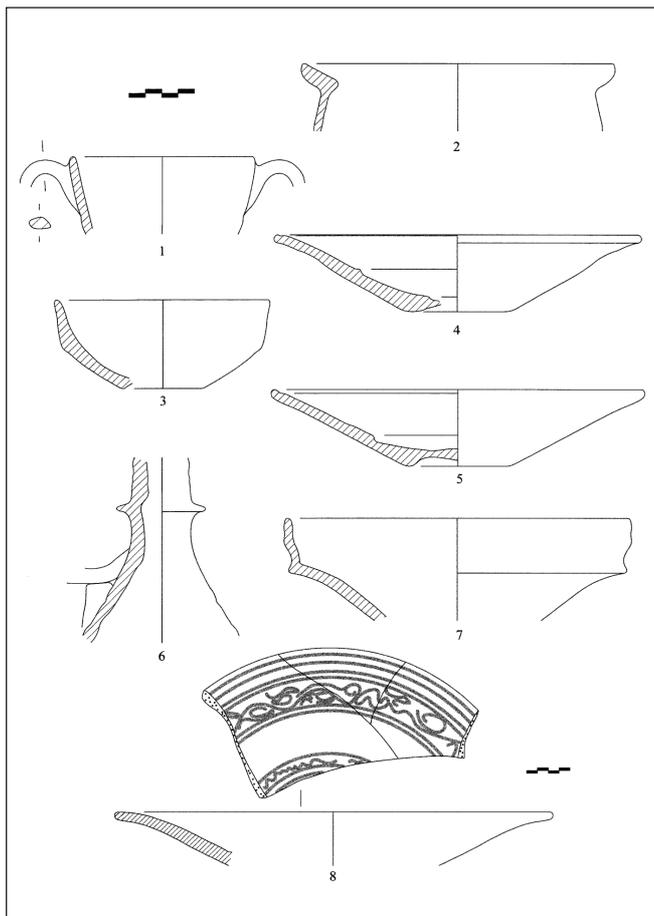
FIG. 5. Cerámica de la UE 1055 del tipo verde moderno: 1, jarra; 2, bote; 3, escudilla tipo 1; 4, plato tipo 1a; 5, plato tipo 1b; 6, jarro; 7, plato tipo 3; 8, plato tipo 2.

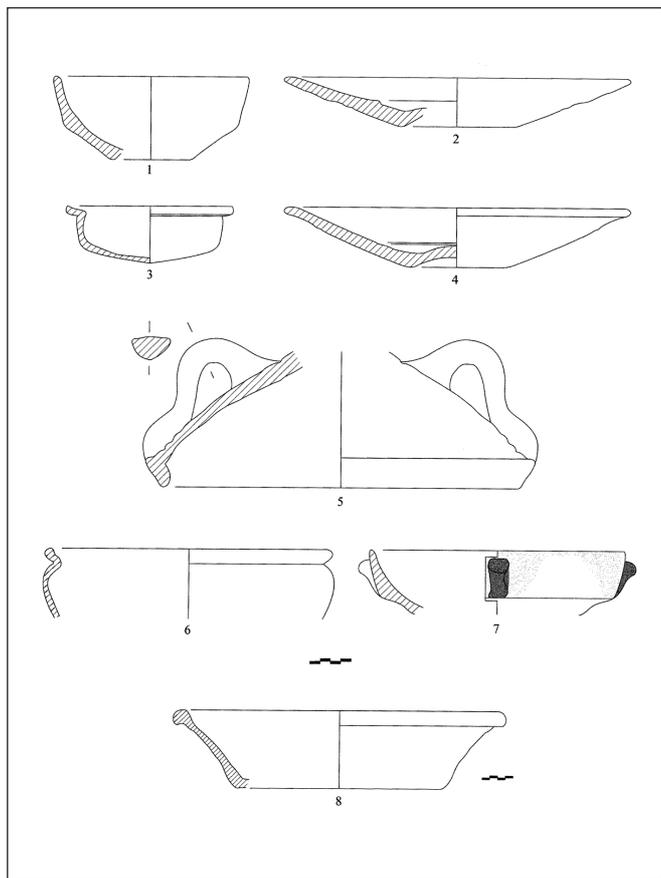
FIG. 6. Cerámica: UE 1055 (1, escudilla tipo 4b en mesa morisca; 2, plato 2a en mesa morisca; 3, cazuela tipo 4 en cocina vidriada; 4, plato 2b en mesa morisca; 5, tapadera en cerámica de cocina; 7, escudilla tipo 1 en blanco verde moderno; 8, fuente en cerámica común); UE 1058 (6, cazuela tipo 13 en cocina vidriada).

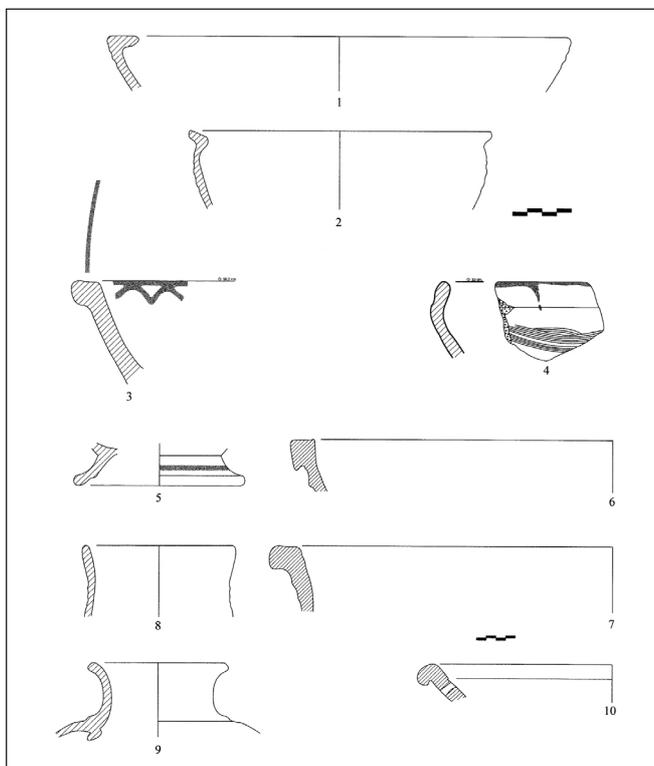
FIG. 7. Cerámica de la UE 1064: 1, cazuela en cerámica de cocina; 2, cazuela en cocina vidriada; 3, fuente vidriada en reflejo metálico, decoración en azul sobre blanco; 4, fuente vidriada en verde con decoración de incisiones; 5, pie vidriado en reflejo metálico, decorado en azul sobre blanco; 6 y 7, tinajas; 8 y 9, cerámica común; 10, lebrillo en cerámica común, lañado.

**Fase 8.** Esta zona correspondería a terreno de huerta, datada a partir de un abundante material tardomedieval, en el que destacan la presencia de vidriados en reflejo metálico (también conocidos como loza azul y dorada) (fig. 7, 3 y 5), fragmentos de tinaja estampillada, atafiores carenados, cazuelas vidriadas de borde en T y de borde divergente externo (fig. 7, 2) y ollas vidriadas de cuello cilíndrico. El apogeo de las producciones de loza azul y dorada se sitúa en los siglos XIV y XV<sup>9</sup>.
