**ANUARIO ARQUEOLÓGICO DE ANDALUCÍA 2001.III,-1**

# CONTROL Y SEGUIMIENTO DE DRAGADO DE LOS PANTALANES 10 Y 12 DE LA EMPRESA FERTIBERIA (RÍA DE HUELVA). HUELVA

CLAUDIO LOZANO GUERRA-LIBRERO  
DIEGO GONZÁLEZ BATANERO

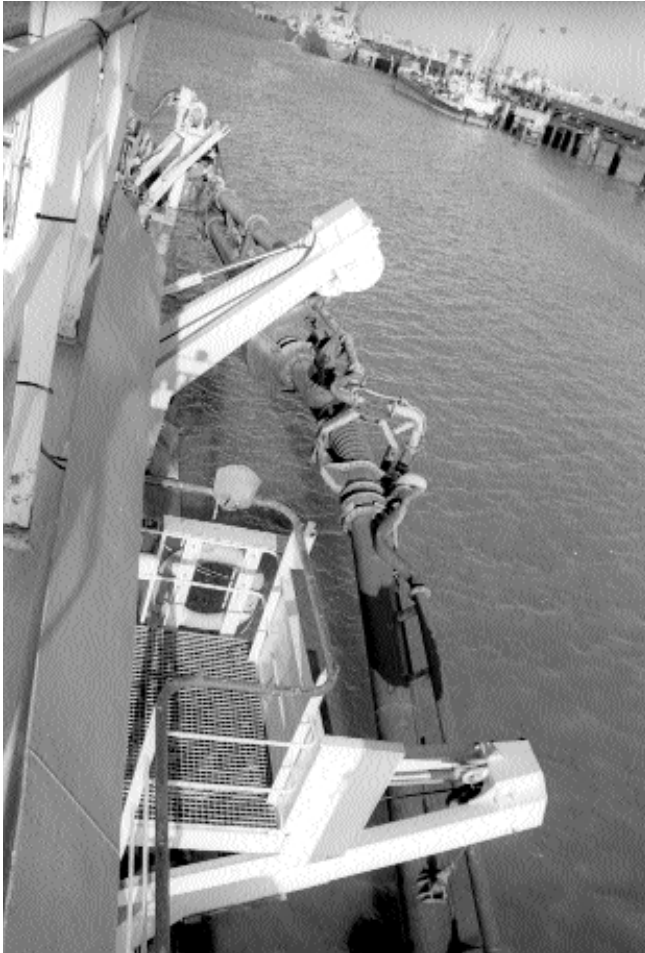
Fig. 2. Brazo de succión.

La draga empleada ha sido de succión mediante brazo articulado (fig. 2). El dragado se ha realizado en continua marcha con control de posicionamiento G.P.S. diferencial. La draga fue haciendo pasadas y, vertiendo el material mezclado con el agua de la ría en una cántara ubicada en el barco hasta que esta mezcla alcanzaba el límite de llenado de la cántara. Tras este proceso de extracción, los materiales eran depositados en los recintos cerrados construidos al efecto y propiedad de la Autoridad Portuaria de Huelva.

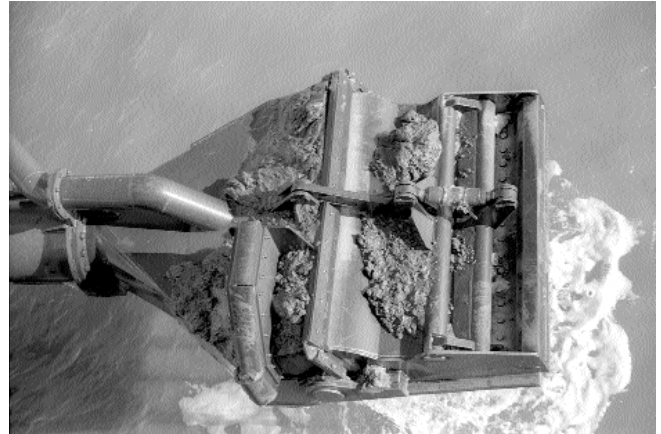
Fig. 3. Cabeza de la draga.

- Seguimiento e inspección de los sedimentos extraídos durante el proceso de dragado, cuando la cabeza de la bomba de succión (fig. 3) ha sido elevada para su cambio de posición o traslado de los materiales a la zona de depósito.
- Control de la zona y volúmenes de dragado a través de los partes diarios y las batimetrías realizadas.
- Seguimiento e inspección del vertido, en el lugar donde se iban depositando los sedimentos extraídos por la draga.
- Documentación del registro antrópico y natural.
- Documentación fotográfica del proceso.

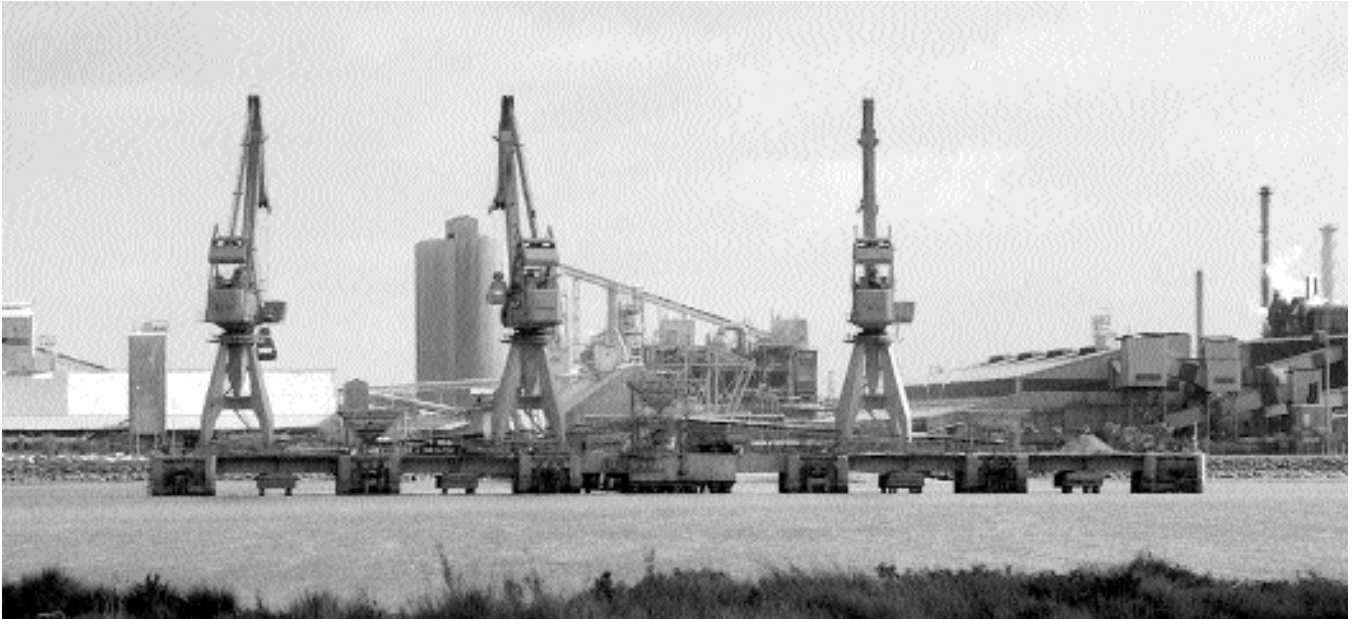
Fig 4. Pantalán 10.

Para el caso de los pantalanés 10 (fig. 4) y 12 de Fertiberia, se ha controlado durante las 24 horas del día el proceso de dragado, para realizar la inspección del cabezal cada vez que ha sido elevado, estando el resto del tiempo en el puente de mando a la espera del momento en que se levantaba la cabeza, apuntando la hora de cada inspección.

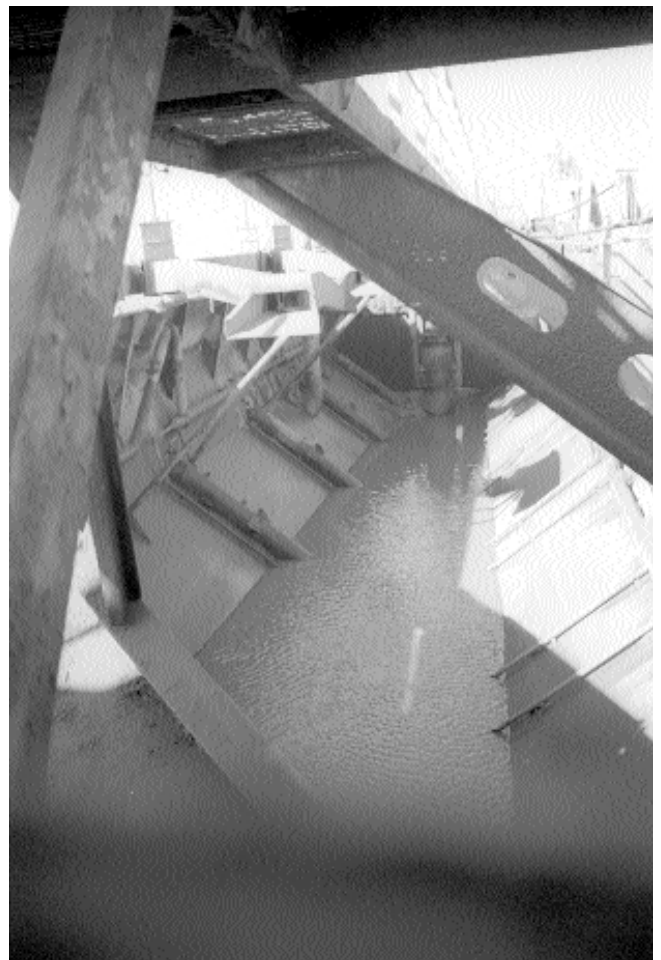
Fig 5. Cántara de almacenamiento.

Una vez llena la cántara de almacenamiento de la draga (fig. 5), se procedía a su vaciado. El método mecánico de la operación consiste en el ensamblaje de la draga de succión con una tubería flotante situada en la ría, la cual conduce el lodo a un recinto cerrado. La draga comienza un bombeo de agua y sedimentos al interior del recinto, que no es inspeccionable con métodos ordinarios debido a su naturaleza física y a su alta contaminación.
