ANUARIO ARQUEOLÓGICO
DE ANDALUCÍA / 2001

ANÁLISIS ARQUEOLÓGICO Y URBANÍSTICO DE UNA MANZANA. INTERVENCIONES DE URGENCIA EN EL CASCO ANTIGUO DE RONDA, 1994-2000.

PEDRO AGUAYO *,
JOSÉ MANUEL CASTAÑO **,
Y BERNARDINA PADIAL ***.

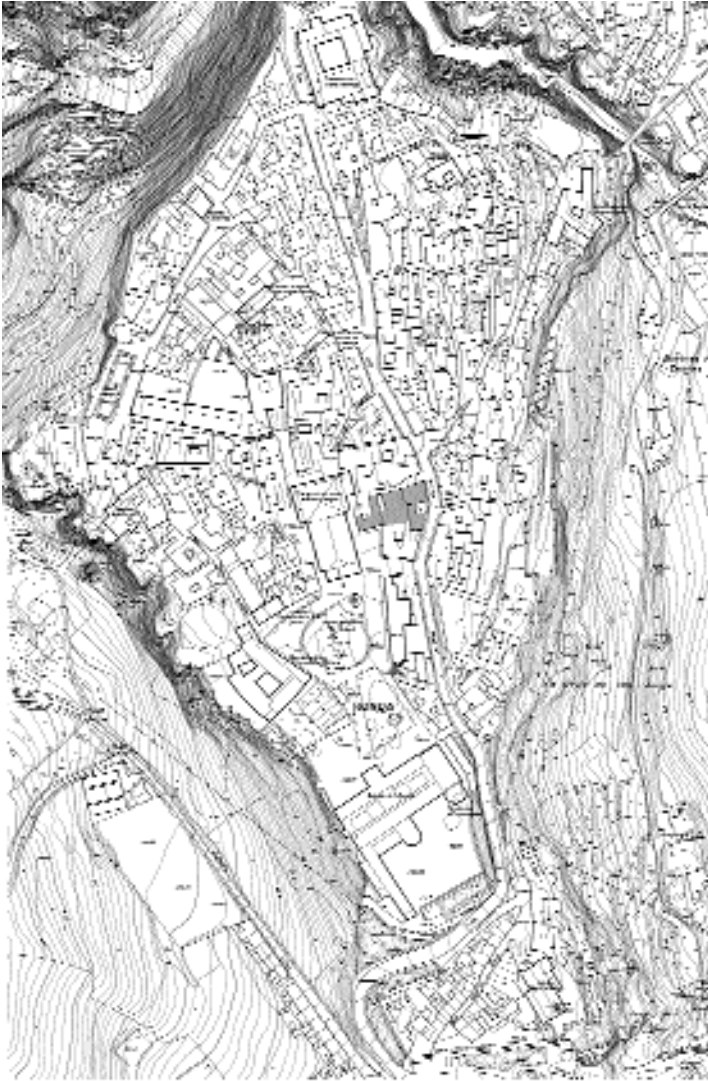
Fig. 1.- Plano del casco antiguo de la ciudad de Ronda con la situación de la manzana intervenida.

En resumen, en la actualidad, esta crucial manzana para la visión global de la urbanística histórica de la ciudad de Ronda se encuentra excavada y vaciada en su mayor parte, subsistiendo, a modo de islas de reserva de relleno arqueológico, los subsuelos de los inmuebles correspondientes a la calle Armiñán 54 y 58, la parte delantera de los actuales Juzgados, aunque todos vaciados en la mitad de su relleno arqueológico, el estrecho patinillo situado a mitad de la manzana, con entrada desde el Callejón de los Tramosos, que conserva la totalidad del relleno arqueológico y la esquina noroeste, entre el pasaje Vicente Becerra y el Callejón de los Tramosos, actualmente un solar, tras la demolición del inmueble que lo ocupaba ante el desplome de parte de su estructura, que también conserva la totalidad del relleno arqueológico, de la que parte corresponde a la zona más alta de la ciudad y a la primera terraza, documentada en la intervención, como veremos (Fig. 1).

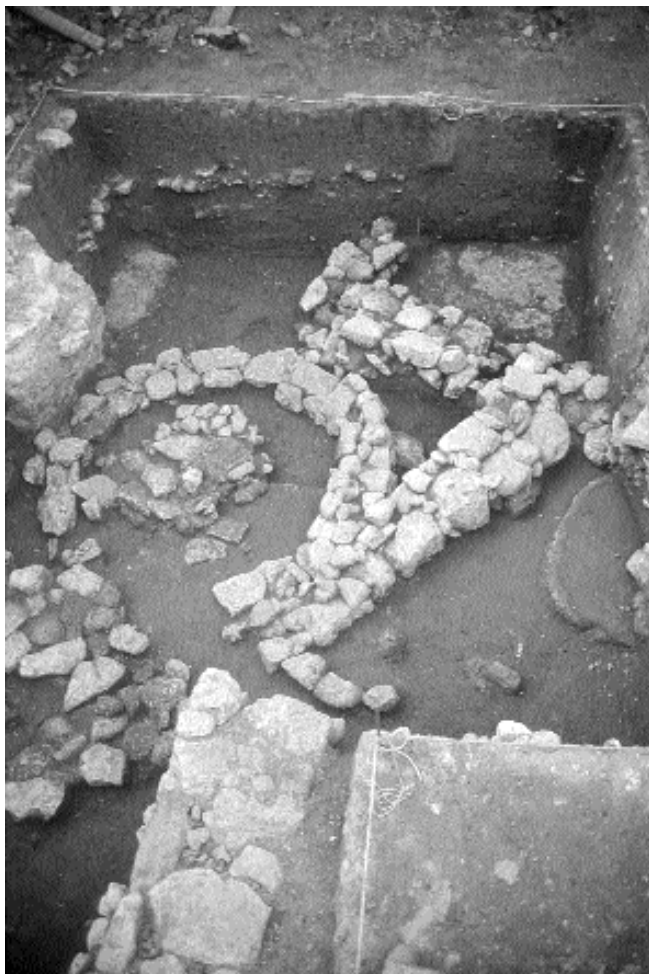
Lám. I.- Estructuras constructivas de la fase protohistórica en la manzana.

dras de 1,5 m. de diámetro, sólo separada de la zona de concentración de escorias, restos de fundición y crisoles por los cimientos antes descritos, que forman parte de un muro maestro del que parte otro muro perpendicular, que divide dos estancias; una donde se ubica la estructura circular, con la que se traba (aunque parece haberse construido con posterioridad, puesto que, aunque se apoya de forma tangencial con el zócalo curvo del posible horno, sus hiladas superiores se sobrepone a este), y otra hacia el norte donde se ubica una extensa y dura masa de barro de forma oblonga de 1 m de longitud, construida sobre un pavimento terrizo (Lám. D).

La construcción circular está formada por un zócalo de piedras, que conserva hasta tres hiladas por el exterior, que apoyan en la roca, y una sola por el interior, que está relleno de una masa de arcilla y piedras, éstas concentradas en la zona central (Lám. I). Hacia el este, el zócalo queda interrumpido por una abertura de 0,5 m orientada al mismo punto, delante de la que se sitúa una zona empedrada. Entre la masa de arcilla rojiza y las piedras, ambas con evidencias de exposición a altas temperaturas, encontrados en el interior apenas apareció ningún tipo de material arqueológico. El zócalo curvo del posible horno, aunque se apoya de forma tangencial con el muro que separa las dos estancias previas, sus hiladas superiores se sobrepone a este, como si al construirse se hubiera aprovechado las estructuras preexistentes para cimentar la nueva estructura, realizadas en el interior de una fosa, como suele ser lo normal en las cámaras de fuego de los hornos bicamerales. La constatación de la existencia de una fosa se basaría, en este caso, en las diferencias de los materiales arqueológicos recogidos en el fondo de la cámara y en sus alrededores, pues, mien-

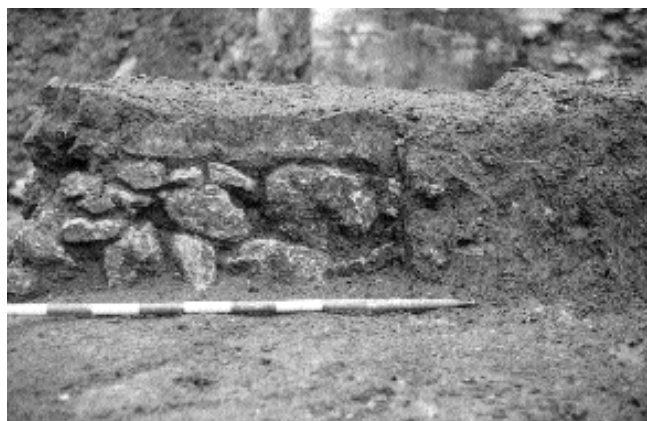
Lám. II.- Detalle de muro ibérico con zócalo de mampuestos y alzado de tapial.

Los muros situados a ambos lados muestran desarrollos que se pueden identificar con áreas de habitación, correspondiendo al interior de espacios de carácter doméstico, si atendemos a algunas estructuras conservadas en el suelo terrizo de las mismas, como un pequeño hogar, formado por barro endurecido que recubría el interior de una pequeña fosa excavada en el suelo, lo que también vendría avalado por el ajuar cerámico recuperado, de evidente carácter doméstico. En la superficie excavada es imposible definir la planta de ninguna vivienda, ni de una habitación completa, aunque sí esquinas en ángulos rectos. La superposición de estructuras es patente en la zona oeste, aunque respetando siempre el espacio intermedio, resultado de la reconstrucción de viviendas, conservadas sólo a nivel de sus cimientos. Sin embargo, al este de la superficie central, el desarrollo de una de estas estructuras domésticas permitía observar la técnica constructiva, consistente en un zócalo de mampostería, cimientos, sobre los que se levanta un muro de tapial recubierto en ambas caras por un enfoscado, enlucido, con aglutinante de cal, que resulta ser la continuación de los pavimentos de las habitaciones que separa, formados por el material que sube por la pared (Lám II).

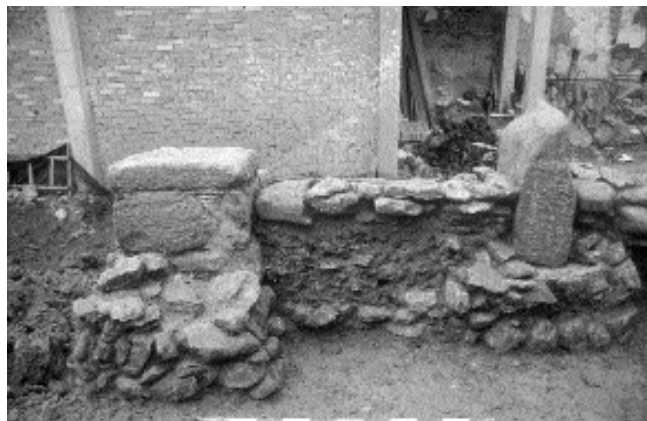
Lám. V.- Detalle de las construcciones romanas altoimperiales, que se abren a la calle central.

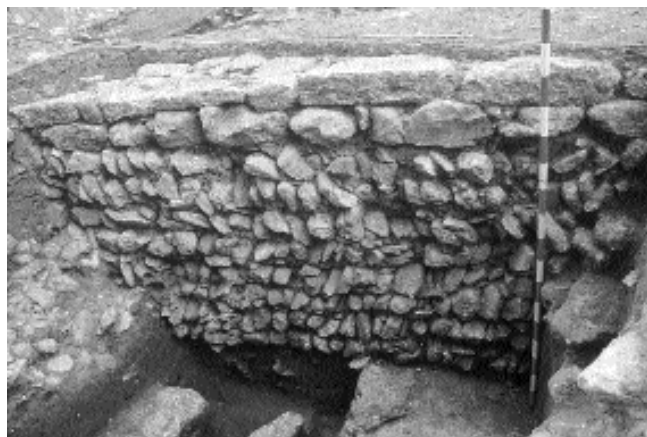
Lám. VI.- Detalle de la técnica de construcción de los muros altoimperiales.

Muy interesante y constante resulta el sistema de cimentación de todos los muros romanos imperiales, idénticos a los descritos en el solar de nº 50 de la Calle Armiñán (Castaño, 2002, Láms. III y IV), lo que ha permitido extender la planta de los edificios situados al este de la calle, por sus estructuras de cimentación, una vez desaparecidos los alzados y sus pavimentos en el vaciado del solar más bajo. Este tipo de cimentación, hiladas de pequeñas piedras puestas en vertical o inclinadas, relleno en tongadas la caja de cimentación, es típica de las construcciones romanas halladas hasta ahora en Ronda, incluyendo los muros de la posible basílica paleocristiana, y estarían en relación con el subsuelo de relleno sedimentario arqueológico, que retiene un alto grado de humedad, en una ciudad con un nivel alto de pluviosidad, con tendencia a ascender por cimientos y muros por capilaridad.

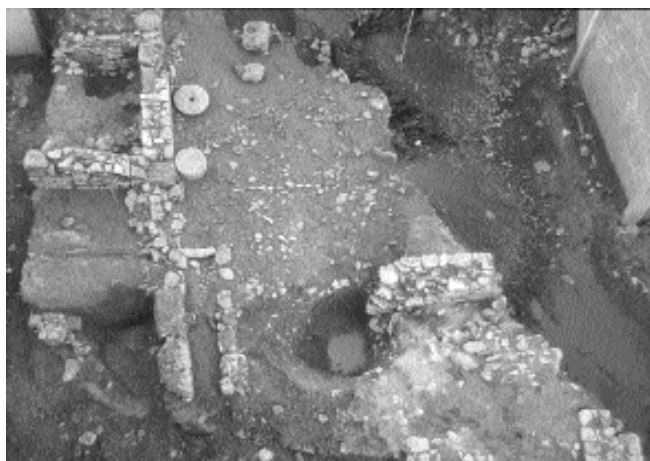
Lám. VII.- Patio de la "villa urbana" bajoimperial, con piedras de molino y estructuras anejas.

la zona norte de la antigua calle, en un espacio de este patio, que pudo estar cubierto por una estructura ligera a modo de cobertizo. En torno a ese espacio se abren una serie de estancias, las situadas al sur, de claro carácter fructuario, y, las situadas al norte, de carácter más urbano.

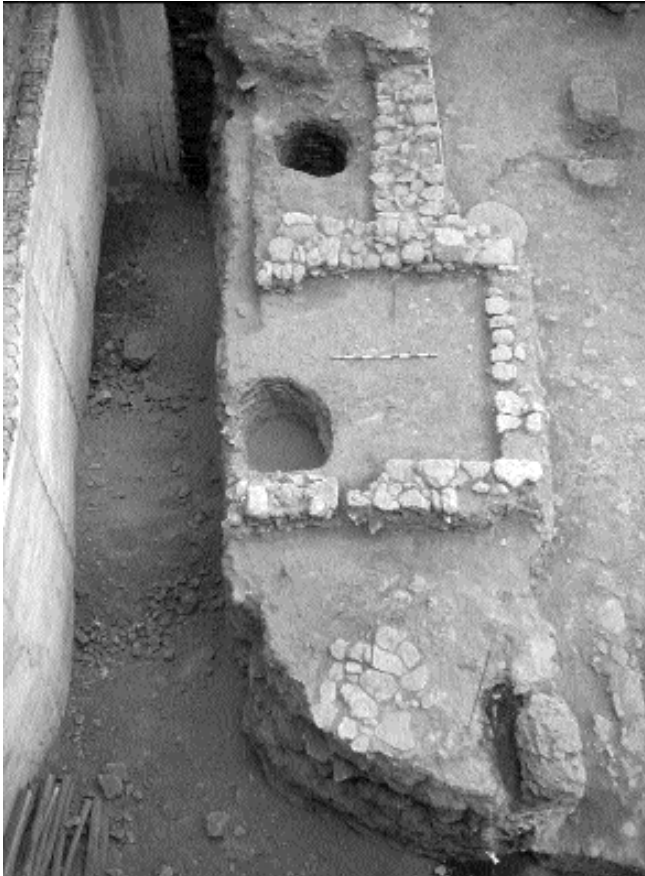
Lám. IX.- Vista de los restos de planta y fosas de una casa califal-taifa.

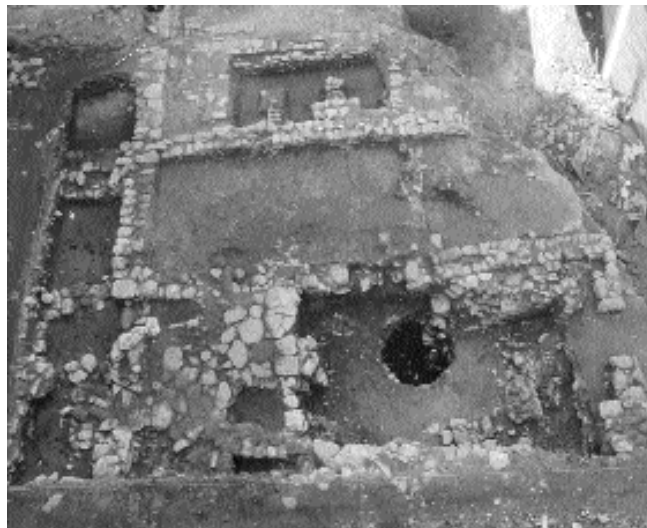
Lám. X.- Vista de la casa almohade-nazarí situada en la terraza urbana.

Como decimos, la más completa de estas viviendas no era más que un replanteo de la vivienda almohade que sufre una serie de reformas y reubicación de espacios y funciones. Conserva su estructura entorno a un patio central, alrededor del que se sitúan las habitaciones (Lám. X). El patio sufre una reducción en sus dimensiones acortándolo por el oeste y norte, espacio ganado para recuadrar las habitaciones de estas dos crujías, ahora más numerosas, pequeñas y cuadrangulares, de forma que en la norte se puedan situar tres pequeños ámbitos, a costa de la anterior estancia con alcoba, de las que la más oriental se convierte en letrina, con su fosa séptica en la misma, e independiente del gran pozo negro del patio, que continúa prestando sus servicios durante esta fase nazarí. La entrada o zaguán se replantea, aunque el acceso lo continua teniendo por el mismo adarve, acortándolo, pero ocupando parte el patio, en una nueva anchura de la crujía donde se ubica. Al fondo de la misma se ubica la cocina, con puerta al patio, junto a la que se encontró, en el ángulo suroeste del mismo, una acumulación de residuos domésticos, que nos permitió asegurar la datación de la vivienda y establecer la funcionalidad de la zona.

De la otra casa situada al Norte, sólo podemos decir que contaba con la crujía sur medianera con la anterior, que en época moderna, tras algunas reformas menores se habría a un espacio abierto, patio pavimentado con un suelo a sardinel, a base de ladrillos y piedras puestos de canto.
