ANUARIO
ARQUEOLÓGICO
DE ANDALUCÍA
2002

CASTILLO DE PRIEGO DE CÓRDOBA INFORME DE LA INTERVENCIÓN ARQUEOLÓGICA PUNTUAL DE 2002-2003: LA ACTUACIÓN DE 2002

RAFAEL CARMONA AVILA ⁽¹⁾
DOLORES LUNA OSUNA
ANTONIO MORENO ROSA

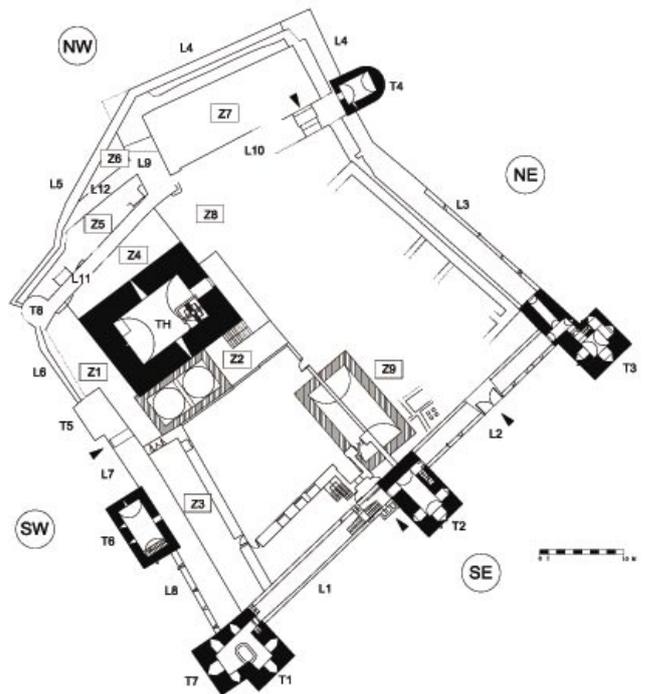
FIG. 1. Planimetría general del castillo con localización de Torres (T), Lenzos (L), Zonas (Z) y Sectores.

El castillo de Priego se encuentra dividido en distintas unidades de intervención coincidentes con los diferentes lienzos defensivos, torres y zonas identificadas y que se han individualizado en función de su entidad arquitectónica (Lienzos y Torres) o espacial (Zonas). Los elementos identificados hasta el momento son los siguientes:

TORRES: de T1 a T8. La torre del homenaje se refiere como TH.

LIENZOS: de L1 a L12.

ZONAS: de Z1 a Z9 (serie no finalizada).

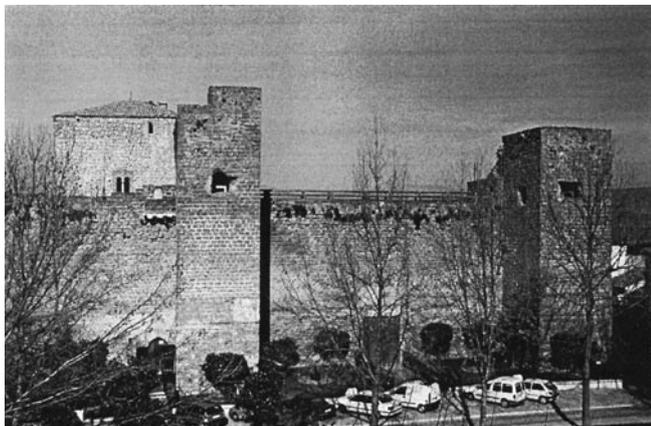
LÁM. II. Frente sureste del castillo, obra bajomedieval edificada bajo el señorío de los Fernández de Córdoba.

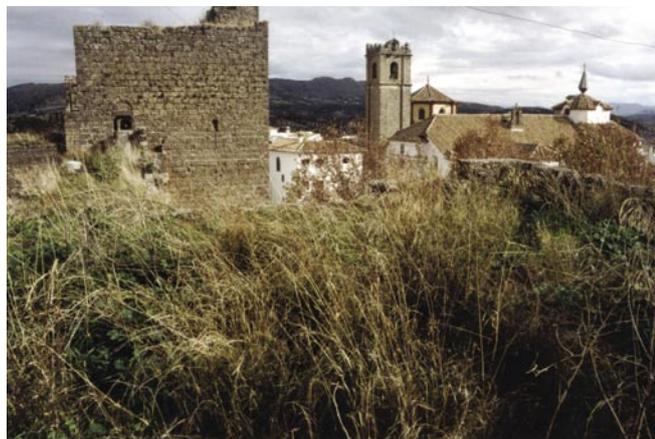
LÁM. III. Torre 1, antes de la intervención.

Situada en la esquina sur del castillo, corresponde a las construcciones bajomedievales cristianas realizadas por los Fernández de Córdoba (siglos XIV-XV). Presenta en la actualidad la menor altura de las tres torres (T1 a T3) orientadas a la plaza de El Llano. Muestra una planta irregular, como resultado de la unión de dos torres (T7 y T1) de fases constructivas diferentes. La Torre 7 (finales del s. XIV) sería macizada en su cámara, recrecida en altura y ampliada en planta hasta configurar la Torre 1 (siglo XV).

Se comenzó la intervención con la excavación de la primera capa de tierra que colmataba su superficie, con una cubierta vegetal muy frondosa, tras cuya retirada ya se pudo comprobar que nos encontrábamos ante una torre desmantelada hasta el nivel de adarve que, en origen, tenía las mismas características (cámara, escaleras y terrado) y altura que sus compañeras del mismo frente (T2 y T3). Los muros de la cámara de habitación, en consecuencia, aparecían afectados por la correspondiente interfaces de destrucción y con escaso alzado.

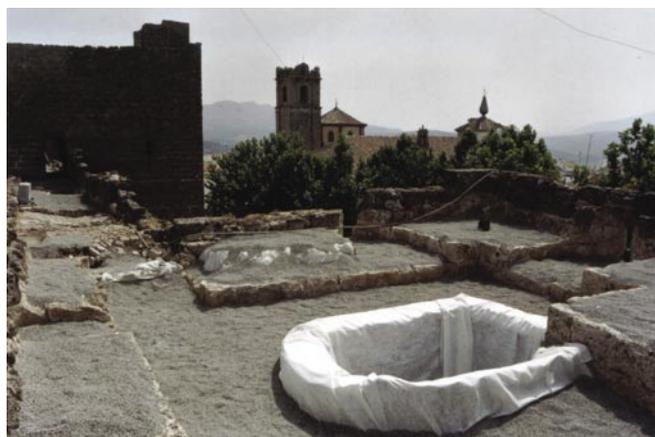
LÁM. IV. Torre 1, después de la intervención, con la protección de geotextil y gravilla.

- Pavimentos y su evolución.
- Adaptación pirobalística de las cámaras de tiro.
- Construcción de un pozo de suministros, que perfora verticalmente la torre.
- Localización del acceso original de la Torre 7 y cota primitiva del adarve del Lienzo 1.
- Características de la planta y alzado originales de la torre.
- Procesos postmedievales, entre los que destaca el desmantelamiento del alzado de la torre hasta el nivel del adarve, en una fecha en torno al siglo XVII.

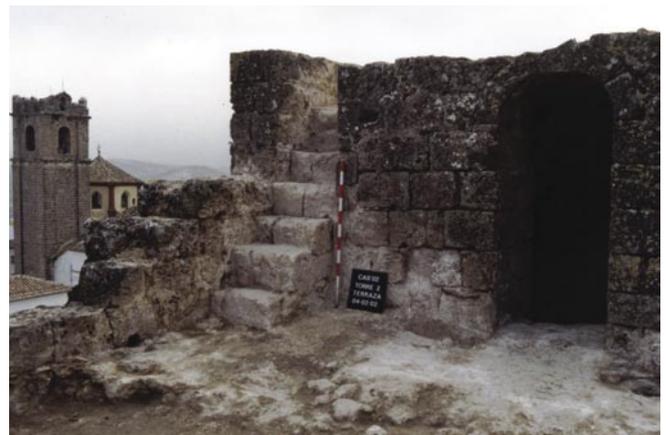
LÁM. V. Torre 2. Terraza. Espécula formada aprovechando el garitón de salida, con las escaleras originales de acceso documentadas durante la intervención.

- Pavimentos y su evolución y, en el caso de la terraza, salida de canchillos para evacuación de agua asociados.
- Adaptación pirobalística de una de las cámaras de tiro.
- Eliminación de arquitectura contemporánea parasitaria, así como de distintos palomares en madera y rollizos que desvirtuaban la cámara de habitación de la torre.
- Recuperación de las escaleras originales de acceso a la espécula de la terraza.
- Altura original del parapeto parcialmente conservado en la terraza.

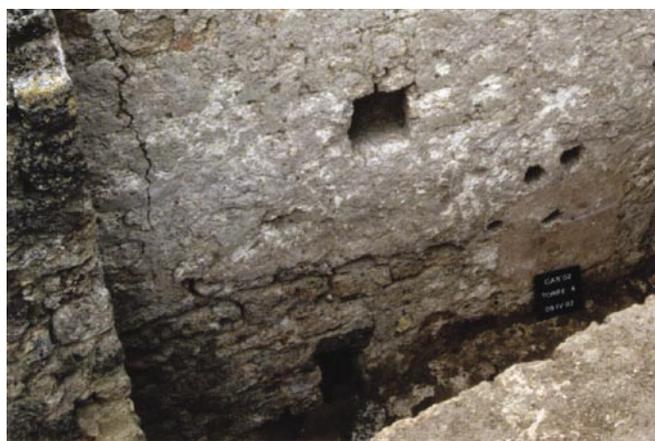
LÁM. VI. Torre 4. Detalle parcial de la cámara de habitación una vez finalizados los trabajos de retirada del macizado con mortero, piedra y tierra que la condenaba.

- Pavimento y cota original de la torre calatrava, así como canecillo de evacuación de aguas asociado.
- Fases evolutivas de la torre, que modifican sensiblemente su alzado y características edilicias de cada una de ellas, incluidos los enjalbiegos de cal medievales.

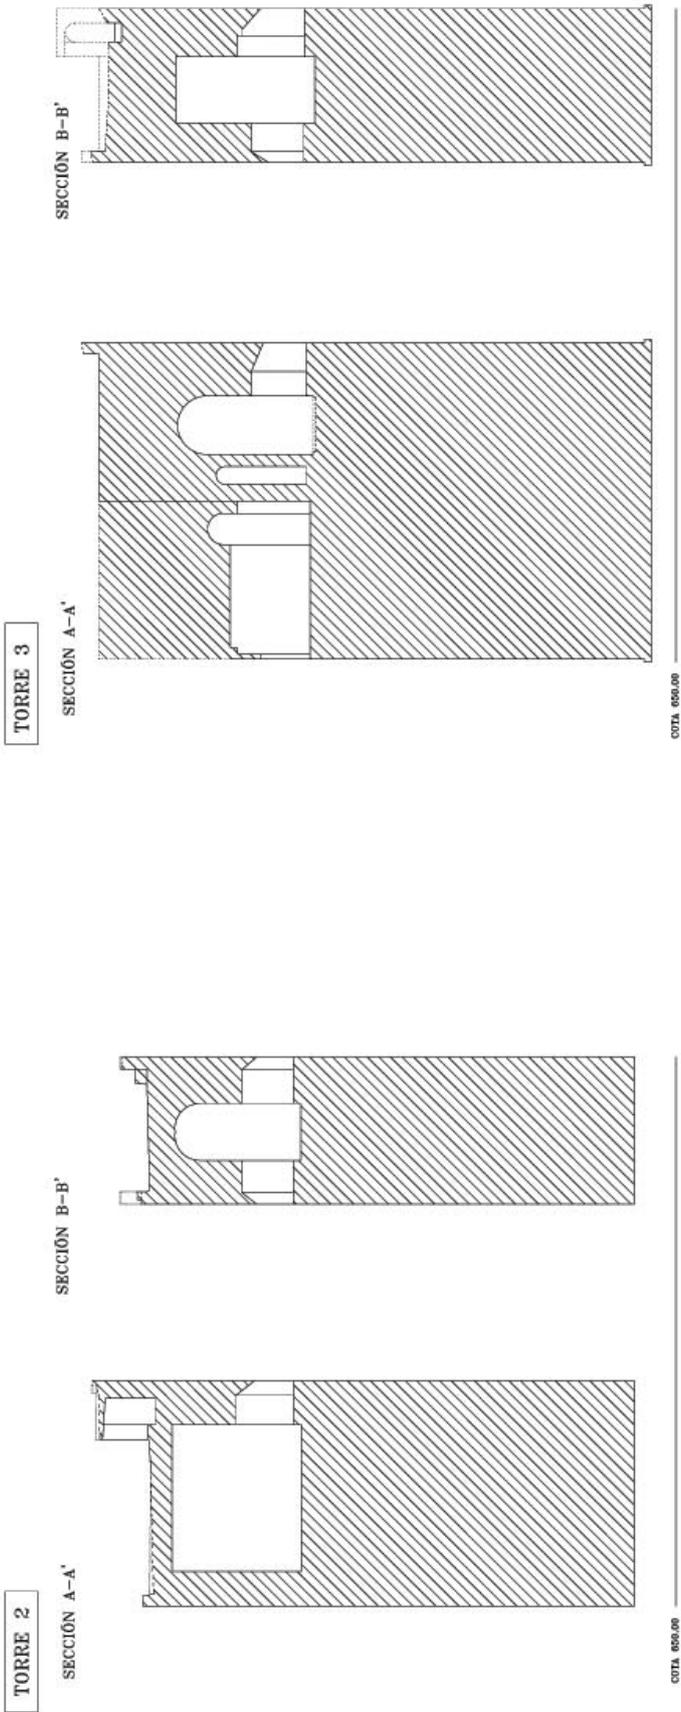
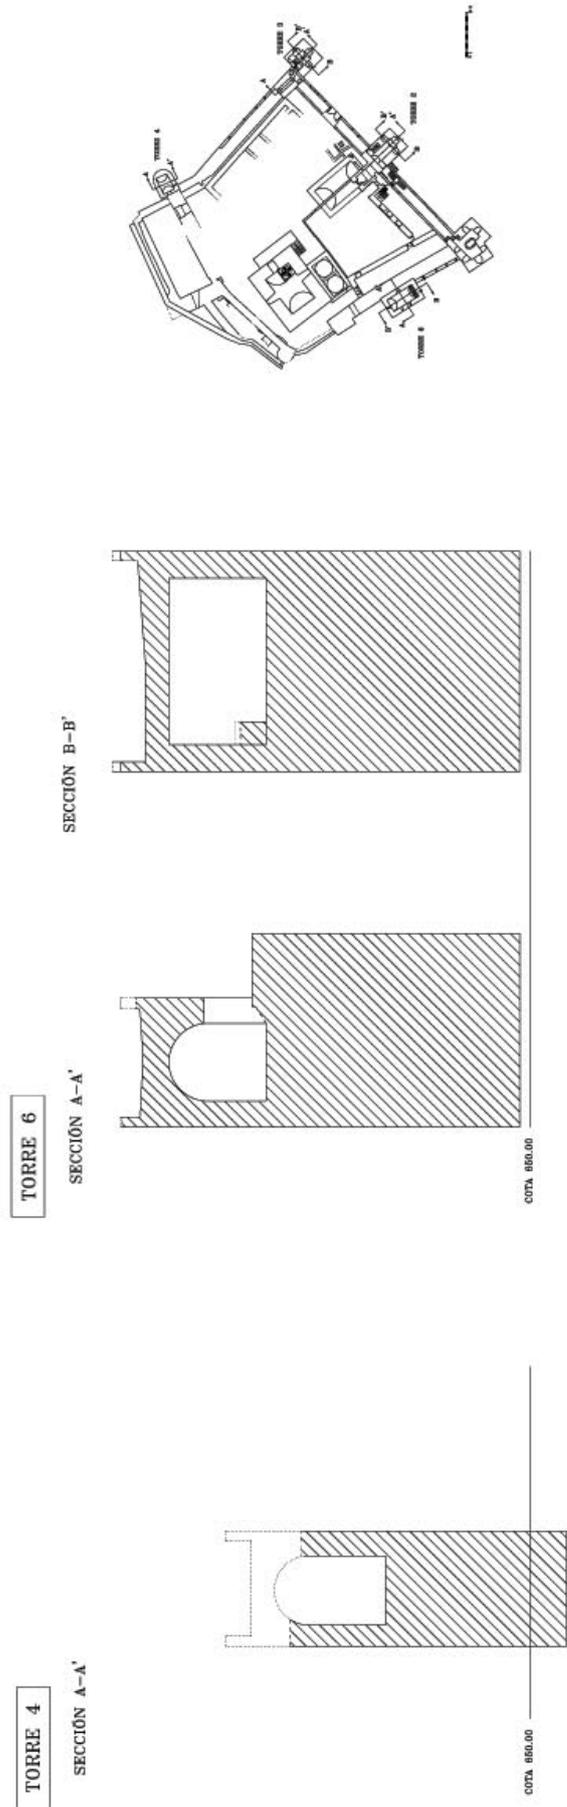
FIG. 2. Secciones de las torres 2, 3, 4 y 6.

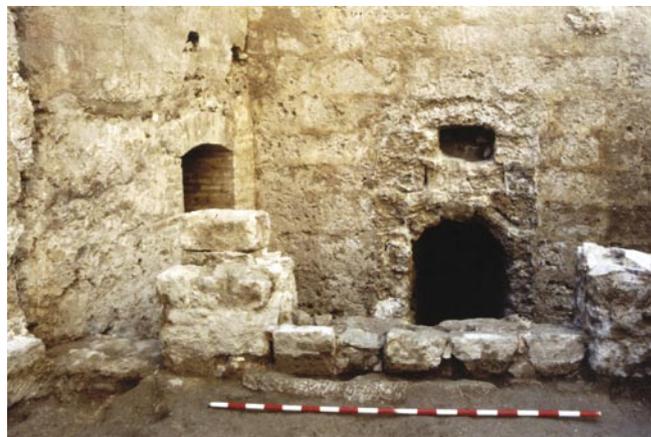
LÁM. VII. Zona 1. Vista parcial del Lienzo 7, esquina con el edificio adosado a los lienzos L7 y L8, una vez retiradas las estructuras postmedievales parasitarias adosadas. Al frente, poterna medieval.

La Zona 1 está situada entre los Lienzos 6 y 7 y la torre del homenaje; forma parte también de este espacio la poterna existente entre el Lienzo 7 y el aljibe (Aljibe 1) contiguo a la torre del homenaje. Esta zona se caracterizó, además de por la presencia de la poterna, por la construcción de una rampa, ya en época moderna, mediante la edificación de estructuras y una serie de sedimentos de relleno, que permitían el acceso de carros, con cereal para su almacenamiento, hasta la segunda planta del edificio construido en el espacio denominado Zona 3, y que corresponde a las edificaciones postmedievales de la fortificación.

En esta intervención, y tomando como referencia el sondeo (S6) realizado durante la campaña de 1998, se pudieron retirar con medios mecánicos los rellenos desde el siglo XVII hasta nuestros días y, a continuación, se sondeó toda la parte SE de esta zona, es decir, el espacio delante de la poterna, a lo largo de 8,60 m, lo que aportó interesantes datos de la evolución histórica y de la variedad de estructuras existentes. La excavación se ha desarrollado en extensión (*open area*).

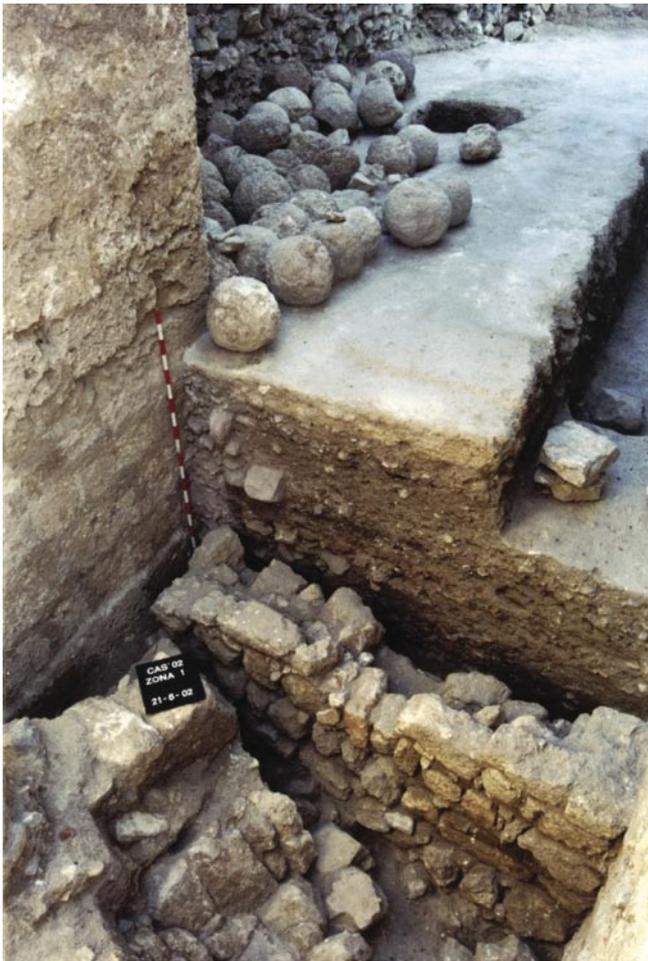
LÁM. VIII. Zona 1. Relación estratigráfica entre pavimento bajomedieval (finales del siglo XV), con bolaños in situ, y estructura muraria perteneciente a la alcazaba andalusí. Junto al jalón se observa cómo la zanja relacionada con la reedificación del Lienzo 7 (en el que se apoya el jalón) corta la estratigrafía infrayacente, para ser, en cambio, amortizada por el pavimento.

Entre los resultados destacamos la excelente secuencia estratigráfica que permite enlazar estructuras de la alcazaba andalusí con la gran reforma de la fortificación en el periodo bajomedieval y la evolución, a su vez, de ésta. La poterna queda transitable, aunque condenada aún, tras la intervención. Se documenta un pavimento de cal bajomedieval sobre el que se dispone un buen número de bolaños *in situ*, y cuya cota servirá de referencia obligada en los futuros trabajos de puesta en valor del monumento.

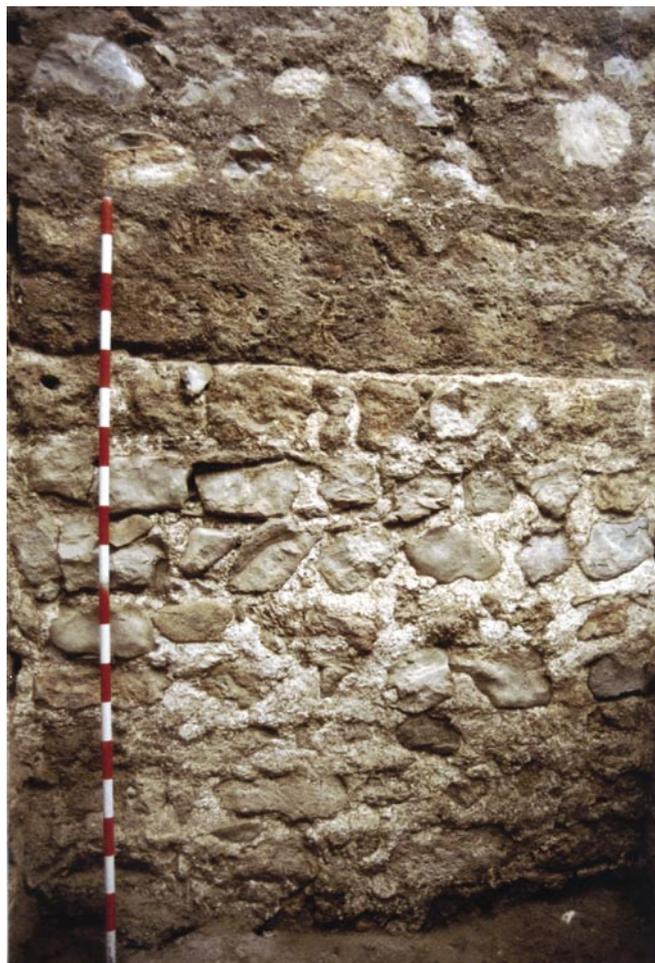
LÁM. IX. Sondeo 15 (Z5). Lienzo 11. Detalle de fase andalusí de época omeya, con mampuestos trabados con yeso, a la que se superpone fábrica bajomedieval.

Este sondeo ha resultado de extraordinaria importancia para comprender la secuencia estratigráfica muraria de las murallas del castillo pues ha permitido dejar en alzado una parte significativa de la alcazaba andalusí de época omeya (s. IX-X d.C.) que hemos documentado en la base del Lienzo 11; se trata de un paramento de mampostería con mortero de yeso con dos contrafuertes de sillería de travertino con el mismo mortero. Su semejanza con otros paramentos aparecidos en las Zonas 5 y 7, es la prueba de la continuidad de los lienzos 10 y 11 en este período. Posteriormente, ya en época cristiana, a partir del siglo XIV, se levanta una muralla de tapial paralela a la anterior de época andalusí, al menos en lo que respecta a la Zona 5. La construcción del Lienzo 9, ya en el siglo XV, supone una importante remodelación de esta zona que delimita un espacio cerrado, al menos en su fase

final, entre los lienzos 11 y 12, y que además, nos impide conocer cómo era la continuación del Lienzo 12 hacia el NE, y cuál era su relación con la muralla de tapial del Lienzo 4, que aparece adosada interiormente al recinto de época calatrava (1246-1327).

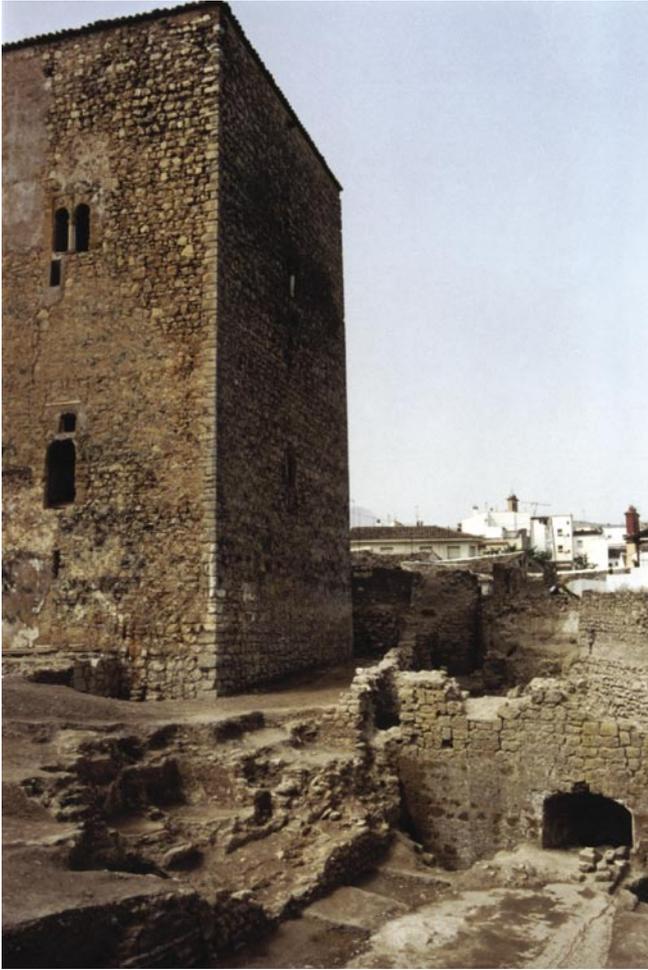
LÁM. X. Torre del homenaje (1246-1327) y cañonera (siglos XV-XVI) abierta en el Lienzo 9.

Entre los resultados más importantes obtenidos ahora destacamos la documentación de un camino pavimentado con mortero de cal -asociado a la cañonera del Lienzo 9 y constatado también en el Sondeo 1- a lo largo de todo este espacio, en una franja central longitudinal que va desde el Lienzo 9 hasta el Lienzo 4, en el otro extremo de la Zona 7. Destacamos igualmente la documentación de una nueva fase en el Lienzo 4 de la que no se tenía constancia hasta ahora, caracterizada por la presencia de un engrosamiento de tapial (siglos XIV-XV) como elemento constructivo adosado a la fase de la muralla de mampostería (época calatrava).
