**ANUARIO
ARQUEOLÓGICO
DE ANDALUCÍA
2002**

EXCAVACIÓN DE APOYO A LA RESTAURACIÓN EN LA ESCUELA TÉCNICA SUPERIOR DE ARQUITECTURA, ANTIGUO PALACIO DEL ALMIRANTE DE ARAGÓN (GRANADA)

ANTONIO MALPICA CUELLO
FLOR DE LUQUE MARTÍNEZ
JOSÉ JAVIER ÁLVAREZ GARCÍA

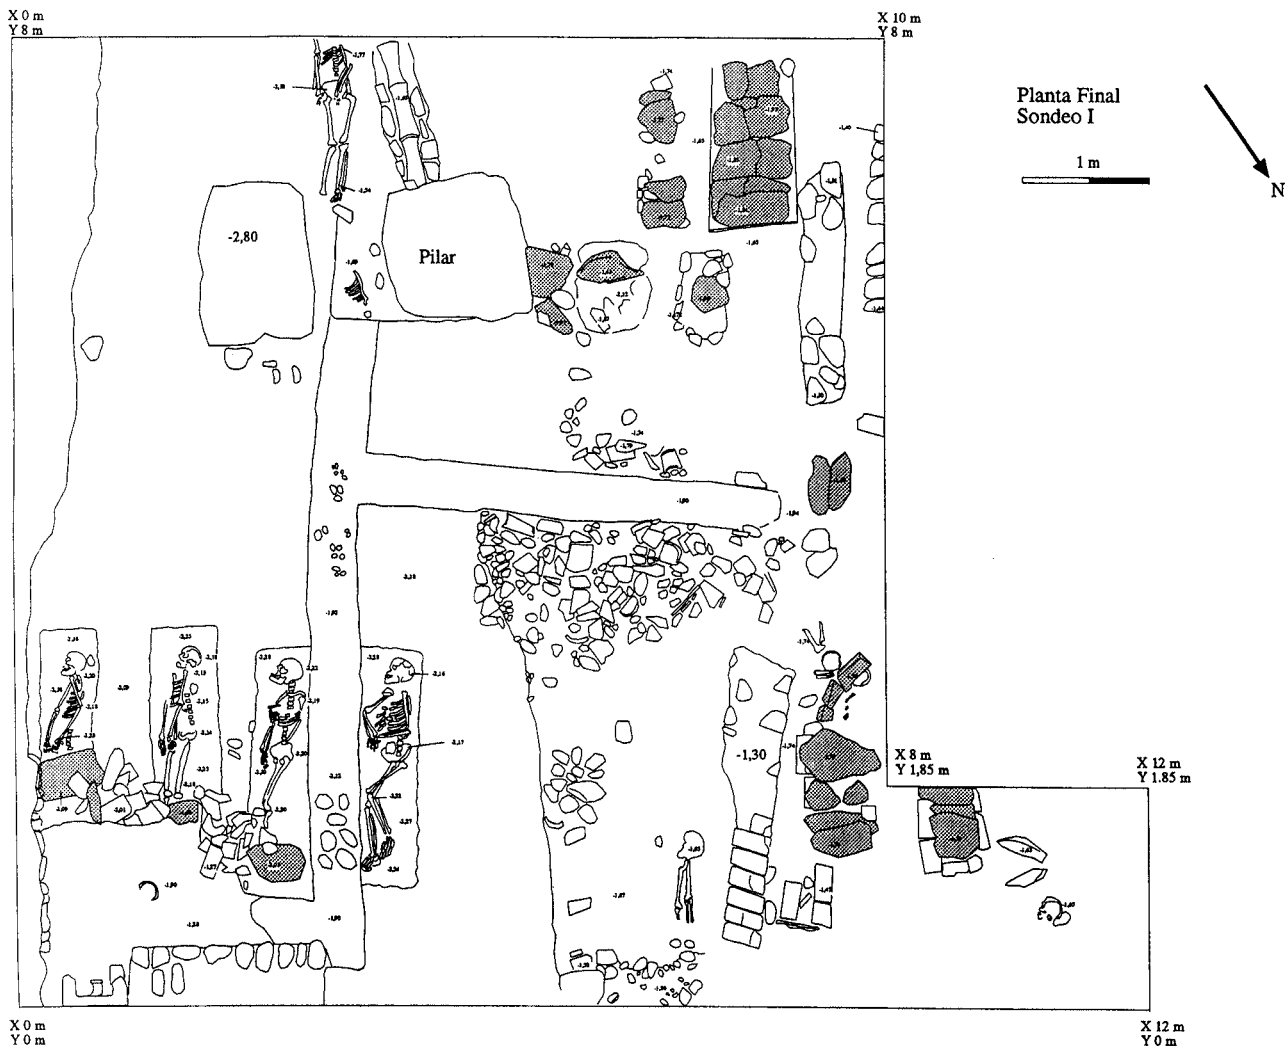
FIG. 1. Planta final del Sondeo I (Fase II Sondeo I y ampliación Fase 2002).

Se comenzó confirmando el análisis realizado en fechas anteriores en el Sondeo 1, por tanto la estratigrafía, como se aprecia en el perfil Oeste y en el perfil del Sondeo 3 y de su ampliación, era similar.

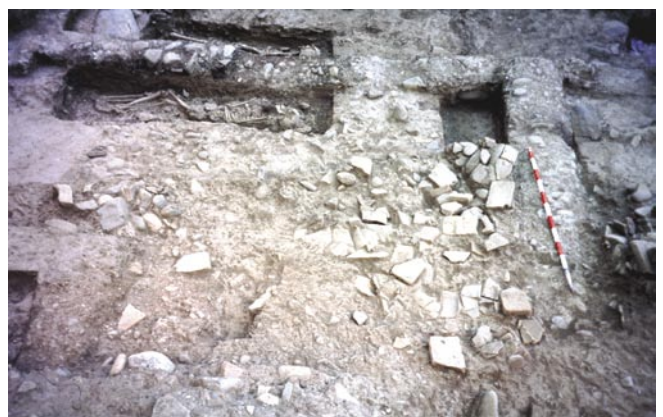
LÁM. II. Tumbas en el alfar preexistente.

Hay que volver a recordar cómo la necrópolis, de acuerdo con lo que se aprecia en el Sondeo 1, se prolongó desde la zona alta de la colina hasta el piedemonte, ocupando el alfar de cerámica. De hecho varios C.E.F. están construidos sobre un nivel homogéneo del alfar, que hemos denominado Unidad 03, (nivel de tierra marrón rojiza con abundantes inclusiones de cerámica islámica que se explica por el alfar). Se documenta tanto en el sondeo 3 como en el 3 ampliación. Su espesura media es de 55 centímetros,

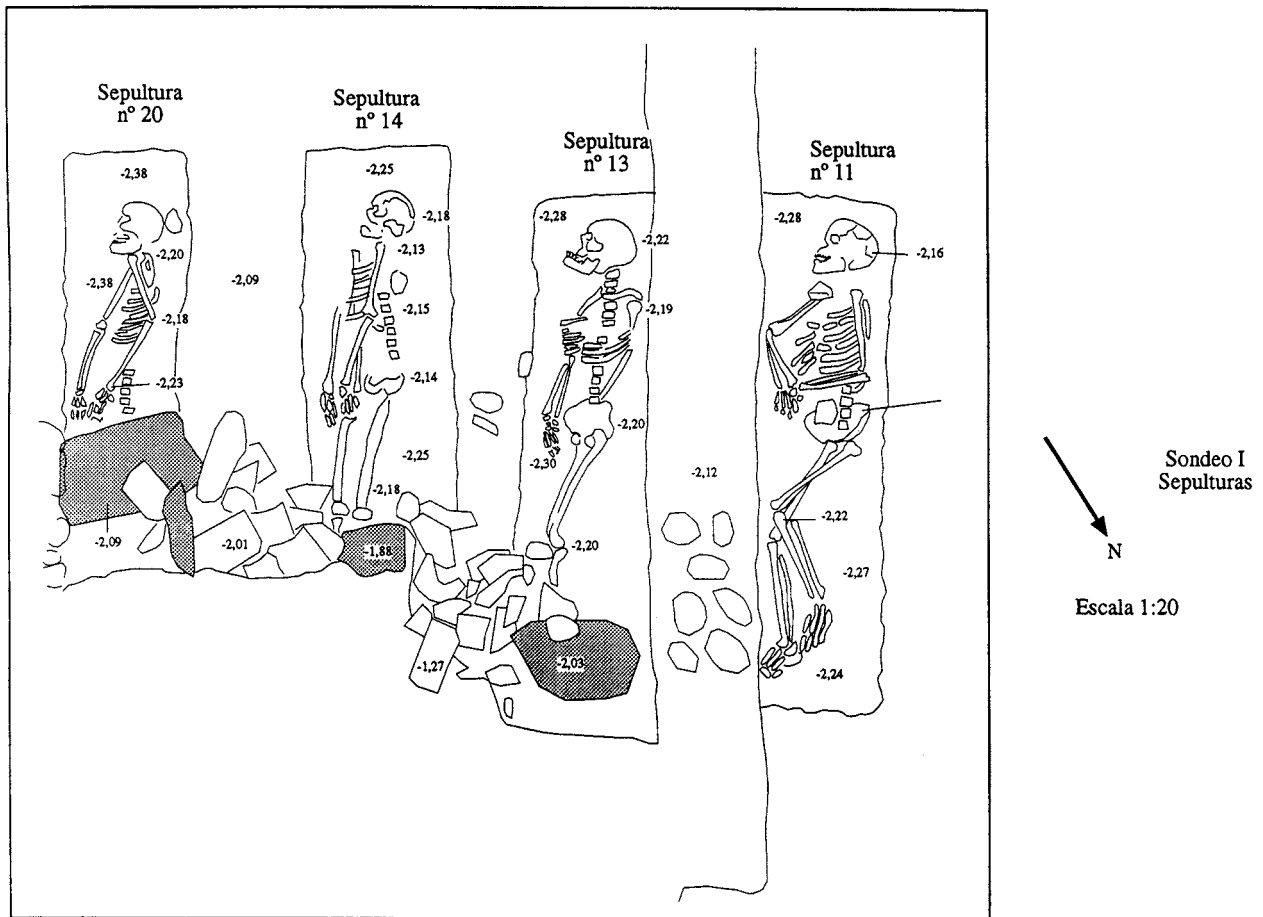
FIG. 2. Sepulturas del Sondaje I.

Las sepulturas no tienen restos de piedras calcarenitas ni de losas de cerámica. No obstante, se aprecian algunas diferencias en los C.E.F. Concretamente podríamos hablar de tres grupos.

A) C.E.F. 30.- Conjunto estructural funerario de cubiertas de lajas de piedras (cuatro) y algunos cantos. Se orienta SO-NE y las lajas se disponen en plano y transversalmente. Se localiza al E del pilar 4. Sus dimensiones conservadas son 122 cm. de largo y 68 cm. de ancho. Las dimensiones de las lajas son de 42 cm. por 39 cm. de ancho. Aparecen a una profundidad de -1,79 m./-1,71 m..

B) C.E.F. 31.- Conjunto estructural funerario de lajas de piedras, concretamente dos y fragmentos de ladrillos. Se localiza al N del pilar 4. Las lajas se disponen en plano y transversalmente. La tumba se orienta NE-SO, con una longitud conservada de 60 cm. y una anchura de 50. La profundidad a la que aparece es de -1,57 m.

C) R.H. 32.- Se localiza al N del sondaje 3, en el espacio que hay entre el muro UEC 10 y el muro, pero más hacia el Sureste. Se encuentra bastante bien conservado y carece de cubierta de lajas. Se dispone de cúbito lateral derecho con la cabeza orientada hacia el Sur y la parte frontal de la misma hacia el Este. Conserva la parte superior de la columna vertebral con todas sus vértebras, seis costillas del lado izquierdo, el brazo derecho, ambas manos y parte de la cadera.

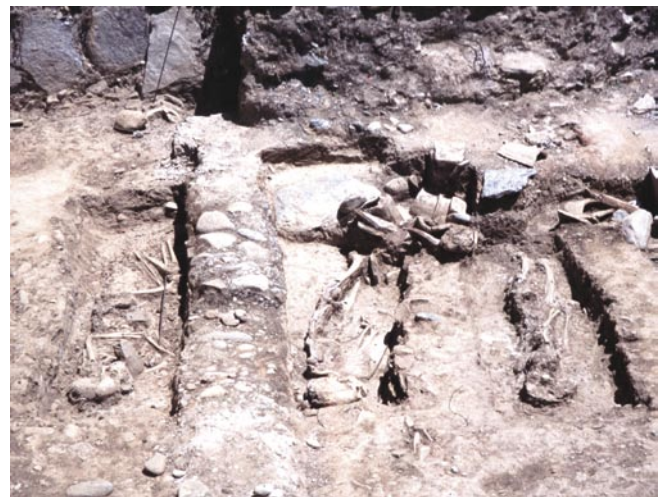
LÁM. III. Tumbas realizadas en los niveles de un alfar anterior.

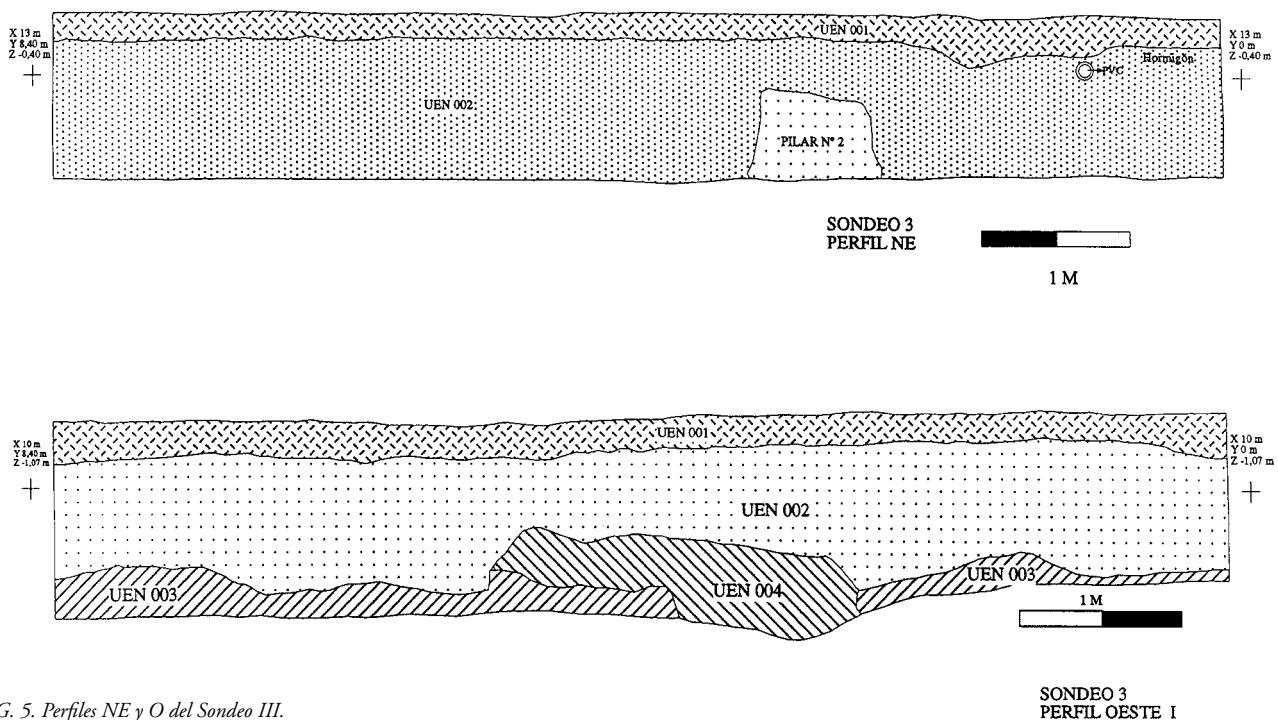
FIG. 5. Perfiles NE y O del Sondeo III.

Esta construcción viene definida en la parte occidental por un muro de largo recorrido, con 5 m conservados, que corre junto al perfil Oeste del Sondeo 3. En un principio se interpretó como una estructura perteneciente a una fase de la necrópolis. No obstante, la excavación realizada en una zona interior del muro ha mostrado la existencia de cerámica únicamente cristiana. Habida cuenta de que se ha llegado hasta la línea de fundación del muro, todo parece indicar que estamos ante una obra de primera época castellana. Tal vez estemos, pues, ante una crujía que delimitaba la construcción castellana consecuencia de la urbanización del barrio Realejo en el siglo XVI.
