INTERVENCIÓN ARQUEOLÓGICA DE URGENCIA EN EL SOLAR UBICADO EN C/ INFANTES Nº 10. SEVILLA

M^a DEL ROSARIO RODRÍGUEZ CORDONES
JULIA SUÁREZ BORREGUERO
GILBERTO RODRÍGUEZ GONZÁLEZ

Resumen: El presente trabajo ofrece los resultados de la I.A.U. y el consiguiente control arqueológico realizado en el antiguo Corral del Horno. El inmueble está ubicado en el norte del casco histórico de Sevilla, próximo a la parroquia de San Marcos y a la iglesia de San Luis. La fase histórica más antigua correspondía a una zona de enterramiento de época bajoimperial romana.

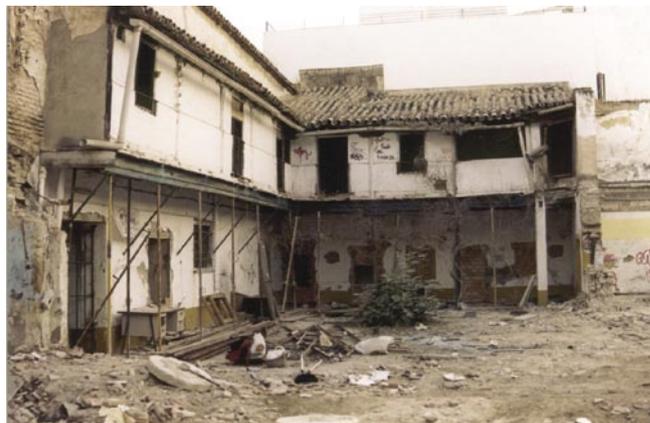
LÁM. I. Imagen parcial del patio perteneciente al antiguo Corral del Horno.

Pertencen a esta fase las estructuras que conformaban el antiguo Corral del Horno (lám. 1) hasta el momento de su demolición. Son pocas debido a que la máquina ha arrasado hasta la cota inmediatamente inferior de los suelos existentes. Prácticamente todas las estructuras recuperadas pertenecían a pequeños espacios abiertos, a modo de lavaderos o pequeños patios. Así detectamos un suelo de uralita (u.e.: 1) hacia la mitad del sector Este, a una cota muy superficial, en uso recientemente, y un pavimento de ladrillos bajo ella (u.e.: 2). En el sector sur, también a una cota de uso frecuente se encontraba un pavimento formado por restos de ruedas de molino y fragmentos de losetas (u.e.: 16) y una serie de arquetas y tuberías (uu.ee.: 11, 22, 28, 24, 17, 35, 33, 4) que rompían prácticamente la totalidad de la estratigrafía bajo ellas, de la misma forma que un pozo (u.e.: 21) documentado en la

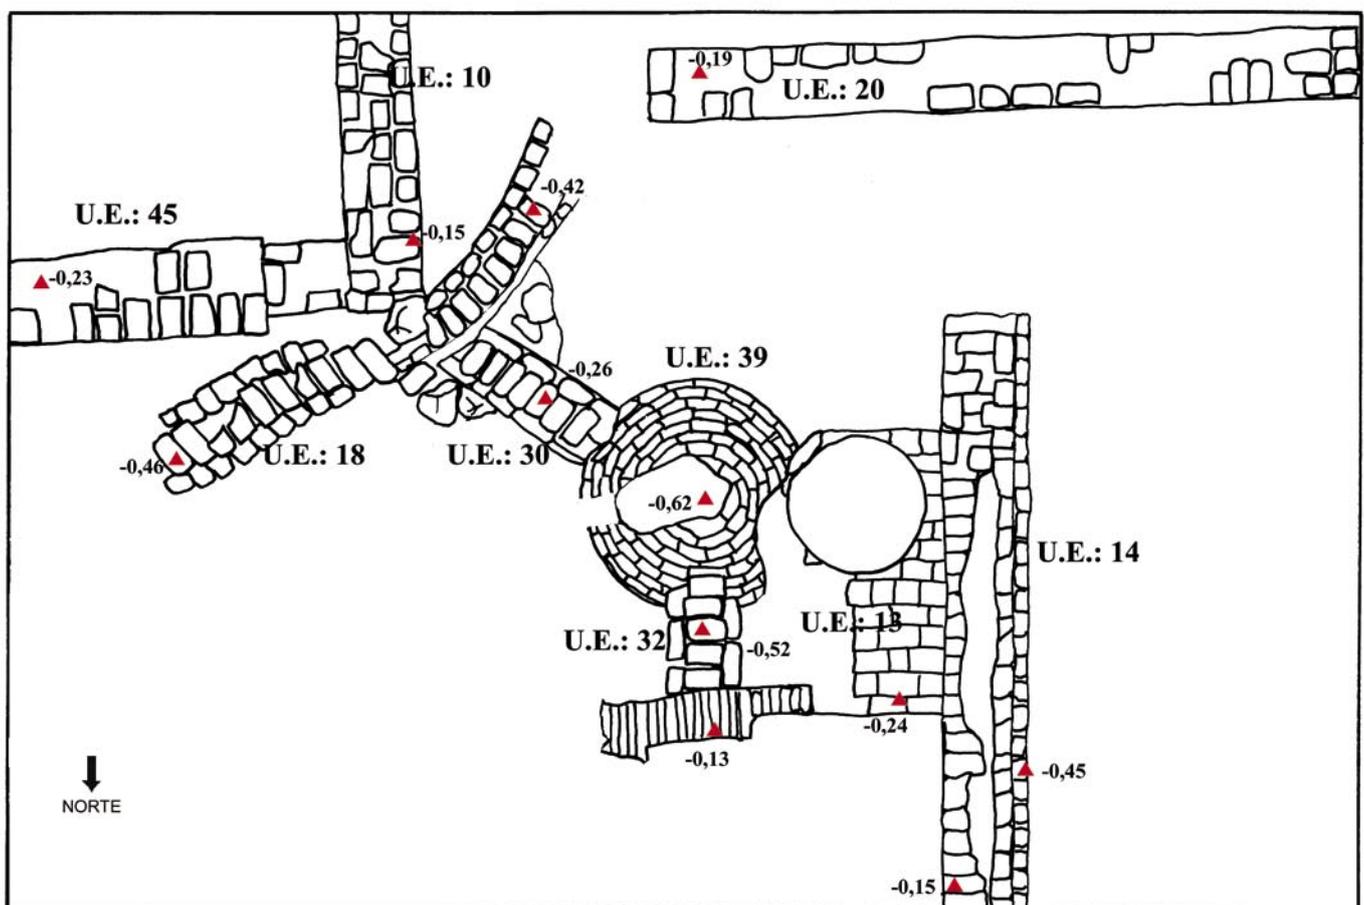
FIG. 1. Planta general del Corte A, perteneciente a la etapa moderna.

Aunque las noticias que se conocían sobre el momento de construcción del antiguo Corral nos mencionan su adscripción al siglo XVIII (algo muy general por otra parte), se pudo comprobar que posiblemente pertenecía al siglo XVII. Fue entonces cuando se levantaron los grandes muros que recorrían todo el solar. En el Corte A corresponde a las uu.ee.: 10 (orientación E-W), 14 (orientación E-W), 20 (orientación N-S) y 45 (orientación N-S). Los módulos (28x14x4,5 cm) y la fábrica son prácticamente iguales en todos ellos, con una disposición a soga y tizón en algunas hiladas y a soga en otras, empleando en este caso fragmentos de ladrillos en la parte interior. Las llagas eran amplias, oscilando entre 2-4 cm. Conservaban entre 6 y 10 hiladas, con una anchura de entre 48 y 60 cm. Todos tenían zapata con excepción de la u.e.: 10. Sobre las solerías asociadas a estos muros se conservó tan sólo un suelo (u.e. 13) formado por losetas de 28x14x4 cm en conexión directa con el muro u.e.: 14 (fig. 1).

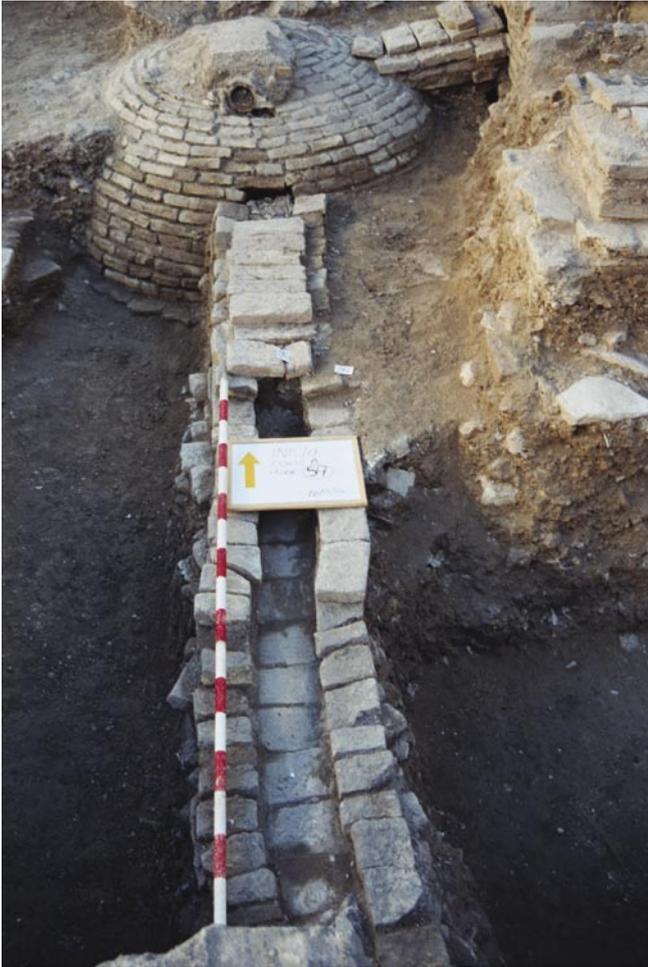
LÁM. II. Estructuras pertenecientes al sistema de canalizaciones de agua.

conectaba directamente con la anterior y en dirección NE-SW, terminando en una gran bóveda fabricada en ladrillo macizo (lám. 2) que pertenecía a un pozo ciego (u.e.: 39), a la que también llegaba la atarjea u.e.: 59 (mód. 28x14x4 cm).

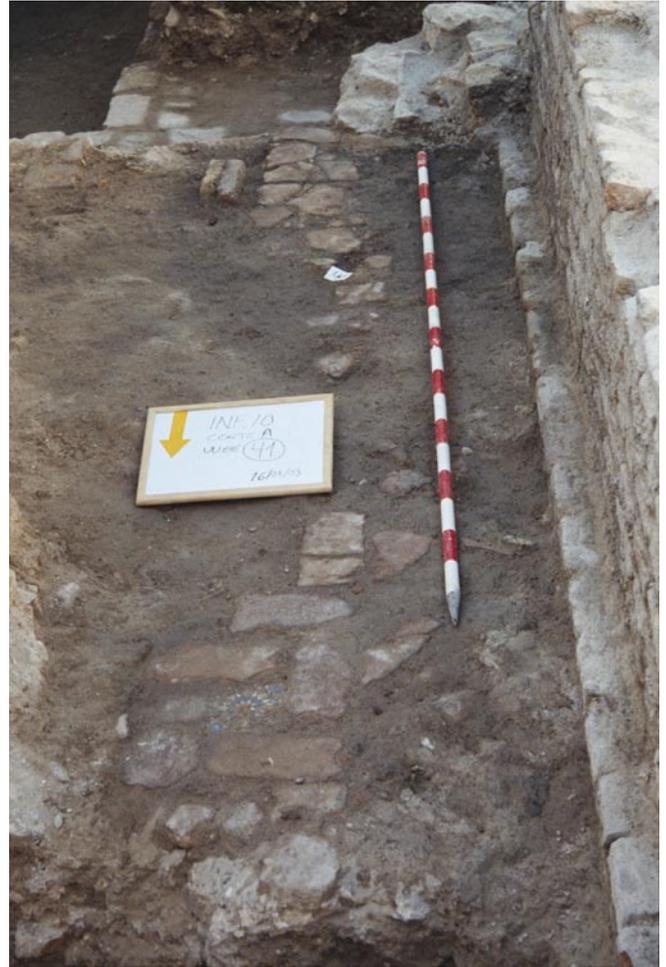
LÁM. III. Detalle del suelo u.e. 41.

Ya perteneciente al siglo XVI, se documentaron los restos de un suelo (u.e.: 41), formado por ladrillos (25x12'5x4cm) y olambrillas (12'5x12'5 cm), formando un suelo helicoidal (lám. 3), muy similar al detectado en el Corte B y datados en esta misma fase. No se ha encontrado ninguna estructura muraria asociada a este suelo, por otra parte en muy mal estado de conservación.

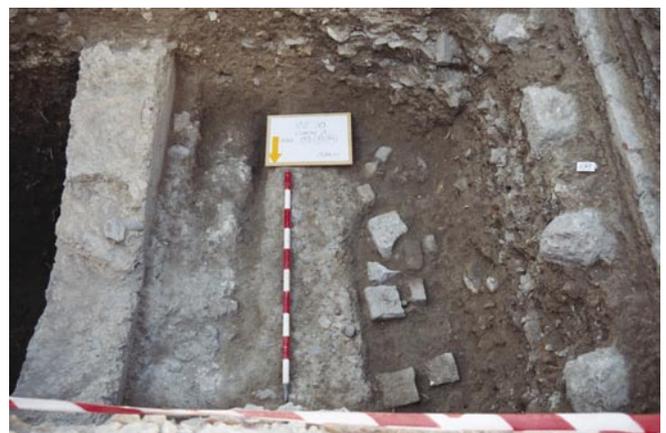
LÁM. IV. Estructuras pertenecientes a una etapa islámica, con el muro de tapial u.e. 56 a la izquierda de la imagen.

Las estructuras adscritas a esta fase han sido muy escasas y la aportación que ofrecían fue parcial, teniendo en cuenta que aparecían en sectores distantes en el sondeo. En el sector norte se documentó un muro de tapial de orientación N-S (u.e.: 56) y de factura muy tosca y, paralelo a él, un pavimento también fabricado en tapial (u.e.: 92 y 93), con concreciones de cal en algunas zonas y roto por la zanja de construcción del muro u.e.: 20 (lám. 4).

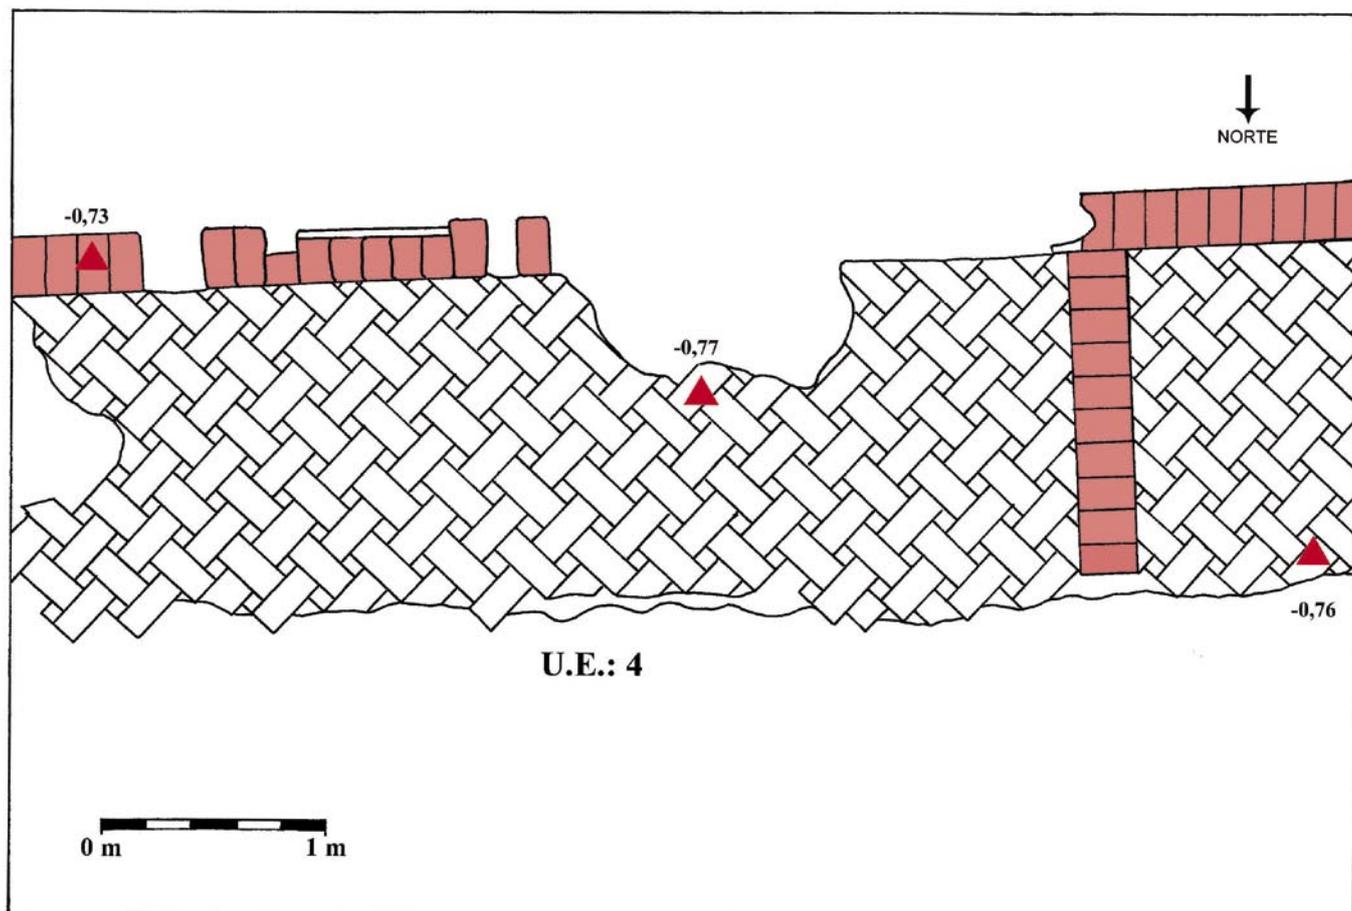
FIG. 2. Planta perteneciente al suelo u.e. 4, en el Corte B.

Pertenciente al siglo XVI, se documentó un pavimento de losa dispuesto de forma helicoidal (u.e. 4) con olambrilla y una orla transversal (fig. II), ocupando una amplia extensión del sondeo y roto con posterioridad por la zanja realizada para la construcción del muro anterior en el lateral norte y por el pozo en el sector sur. El módulo del ladrillo era de 27'5x14'5x4'5 cm y el de la olambrilla de 6'5x6'5 estando muy deteriorada y alternando los motivos de carácter geométrico. Aparecía a una cota media de entre -0'73 y -0'77 m de profundidad.

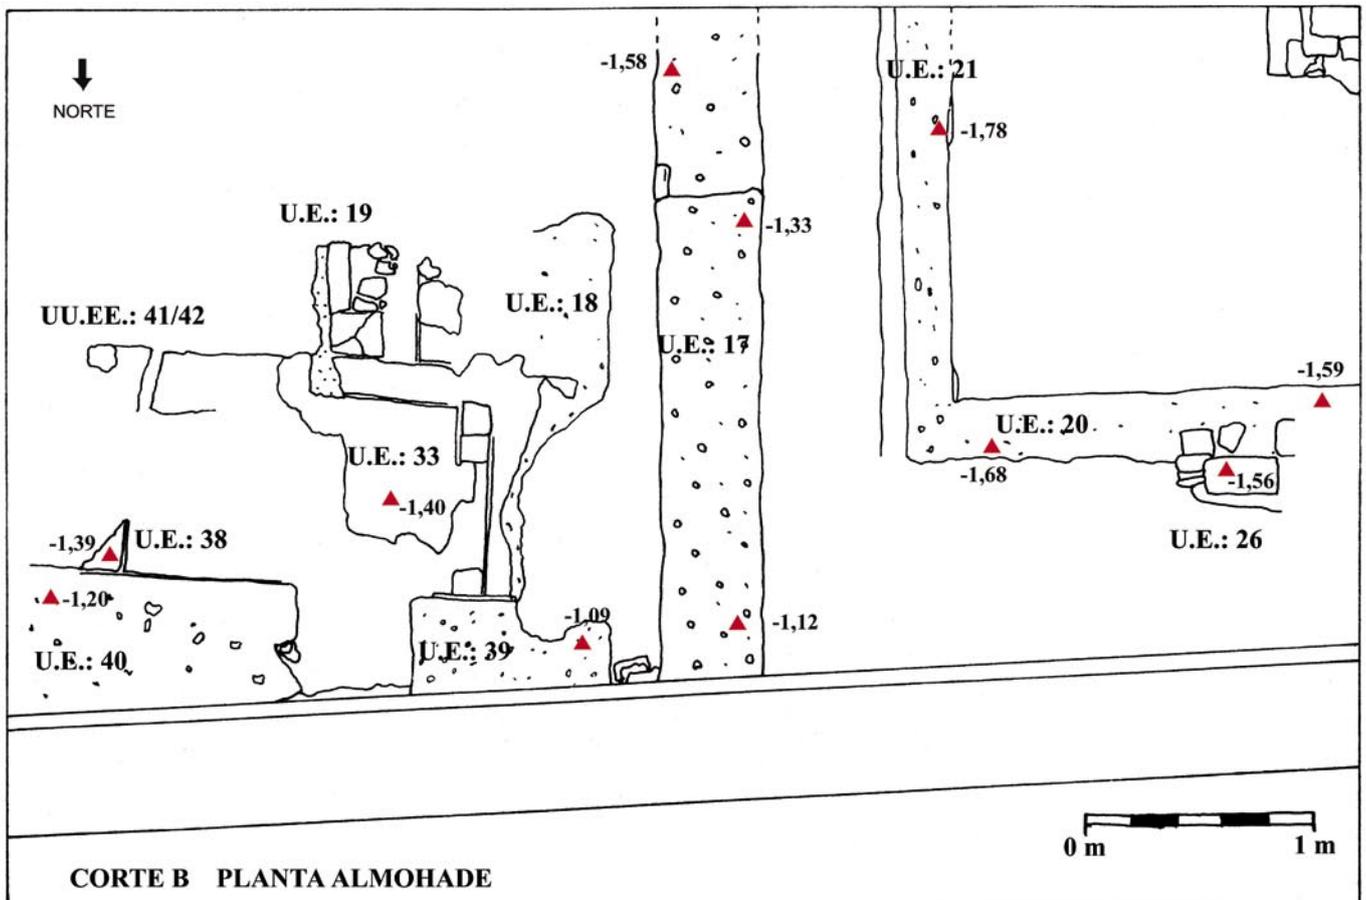
FIG. 3. Corte B. Planta de etapa medieval-islámica.

Los ejes principales lo formaban dos grandes muros de tapial, formando escuadra, y de una fábrica un tanto tosca (fig. III). El primero de ellos (u.e.: 17) discurría en dirección N-S hacia la mitad del corte, y en el sector sur se encontraba roto por la práctica de la zanja del muro anteriormente descrito u.e.: 8. En una de sus caras presentaba restos de estuco y en su base contenía fábrica de ladrillo. El otro muro (uu.ee.: 39 y 40), en dirección E-W, compartía las mismas características en la factura del tapial, pero en su base presentaba una cimentación de ladrillos con disposición en oblicuo (u.e.: 45). Se diferenciaban dos ámbitos distintos a ambos lados del muro u.e.: 17: en el sector oeste se documentaron los restos de un posible patio de andén, con un estanque formado por dos muretes de tapial (uu.ee.: 20 y 21), con enlucido en sus caras internas, que en parte quedaban insertos en los perfiles sur y este. Se documentaron escasos restos del suelo (u.e.: 45) perteneciente al interior de dicho estanque.

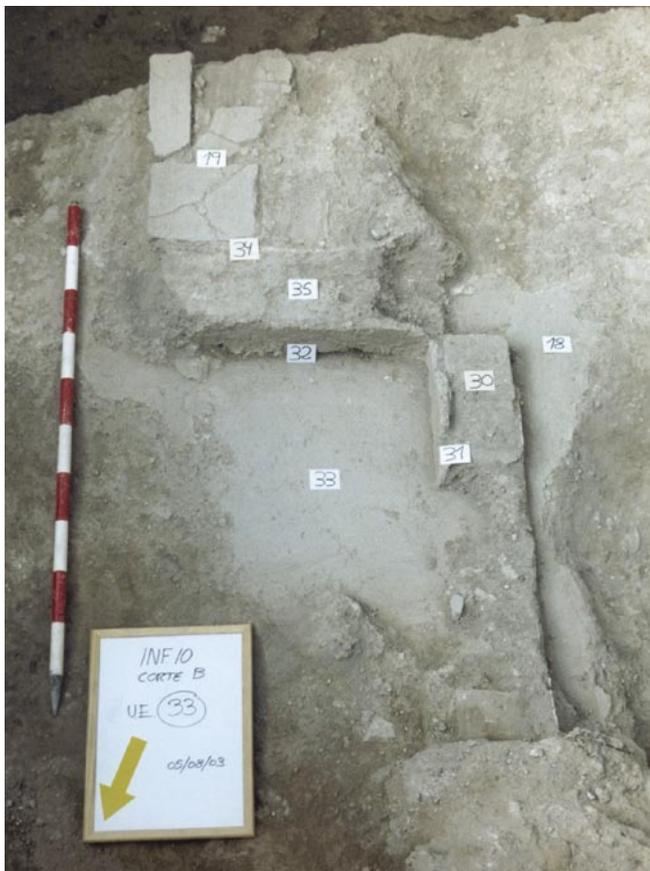
LÁM. V. Detalle de las infraestructuras de carácter hidráulico de época almohade.

En el sector Este, una serie de muretes formados por ladrillos en muy mal estado de conservación, y un gran pavimento de mortero de cal, compartimentaban una infraestructura de carácter hidráulico (lám. 5). Se diferenciaron dos momentos en su elaboración, una primera fase donde la estructura de contención de agua sería más amplia, en función de la amplitud y continuidad en planta de los restos pertenecientes al suelo (u.e.: 33), y una segunda compuesta por los restos de tabiques levantados sobre el pavimento del anterior (uu.ee.: 19, 41 y 48), que lo dividían.

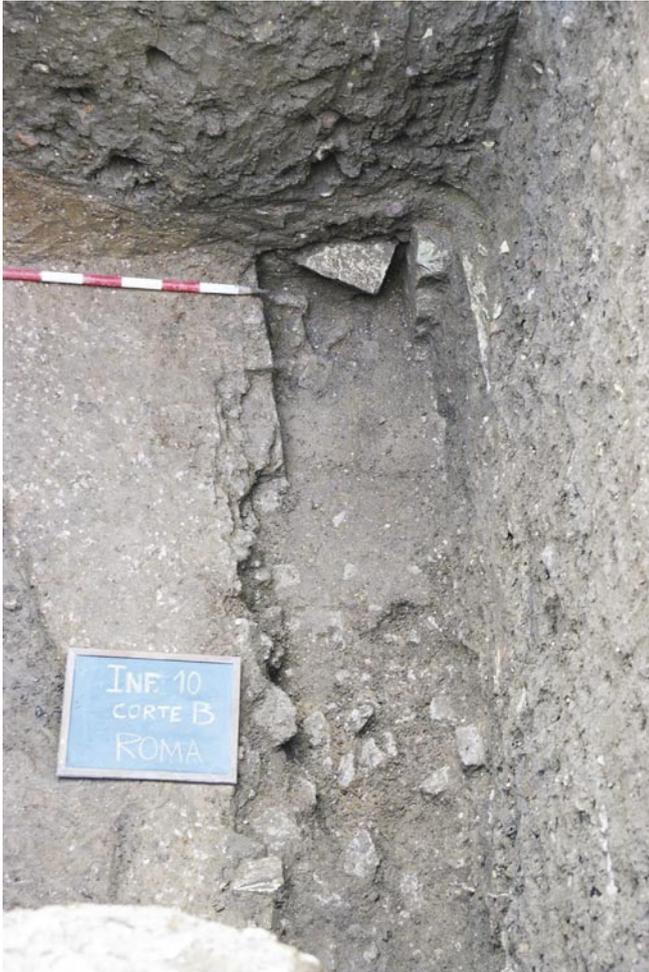
LÁM. VI. Detalle de la tumba de época romana, al fondo de la imagen.

Junto a la tumba realizada en fábrica de ladrillo romano u *opus latericium* (lám. 6), se documentaron una serie de fosas, la mayoría de época islámica s.XI (uu.ee. 150-151-158) aunque una de ellas aparecía “forrada” de una capa de cal de varios centímetros (lám. 7). Esta última (u.e.: 152) estaría relacionada con actividades de culto bajoimperial o época tardorromana. La cota de aparición de la estructura funeraria correspondía a -3,25 metros de profundidad y fue saqueada de antiguo, pues apareció sin cubierta y con fragmentos de *terra sigillata* y escasos restos de vidrio de pequeño tamaño. Restos óseos aparecieron igualmente desperdigados y muy fragmentados en el espacio interior de la tumba.

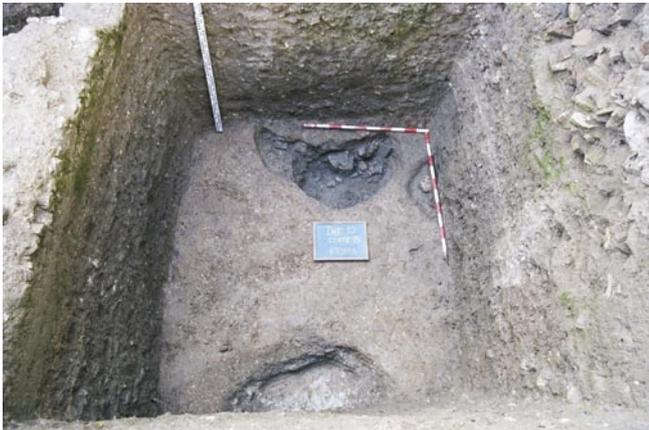
LÁM. VII. Fosas documentadas en el Corte B, una de ellas posiblemente de carácter ritual.

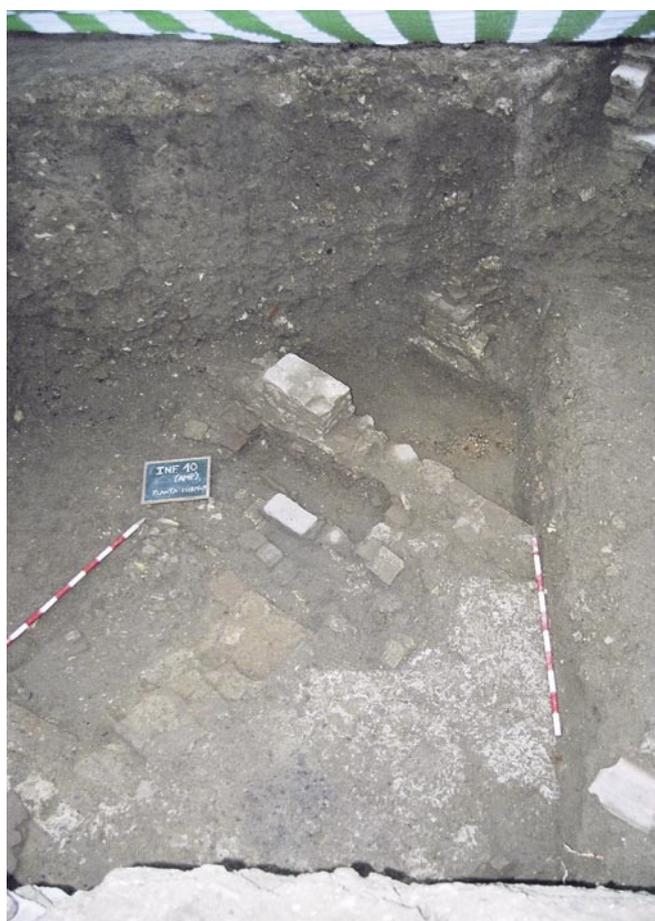
LÁM. IX. Estructuras de carácter hidráulico, documentadas en el Corte C.

Junto a la fase anterior pudo ser registrada otra más antigua, cuyos restos aparecieron fragmentados, aunque pudo constatarse la cota del nivel de ocupación, que rondaba los -1,90/1,99 metros. En cuanto a las orientaciones de los muros, cabe mencionar que coincidían con las orientaciones de la fase posterior, por lo que debemos pensar que esta fase ha marcado, a grandes rasgos, la estructura general de la vivienda de la fase almohade tardía. Las unidades de estratificación constructivas (uu.ee.: 142 a 147) que hacían referencia a esta fase definían un espacio rectangular, en el que se empleaba una fábrica mixta de pequeños mampuestos de piedra y ladrillo, asociado a varios pavimentos de cal apisonada (uu.ee.: 119-113). Otras estructuras –uu.ee.: 111,117 y 118-, se relacionaban con la captación y conducción de aguas conformando un espacio identificado como letrina (lám. 9).
