ANUARIO ARQUEOLÓGICO DE ANDALUCÍA 2017

ACTIVIDAD ARQUEOLOGICA PREVENTIVA, CONTROL DE MOVIMIENTOS DE TIERRA, EN HOSPITAL DE MUJERES (CÁDIZ)

MARCOS A. MARTELO FERNÁNDEZ

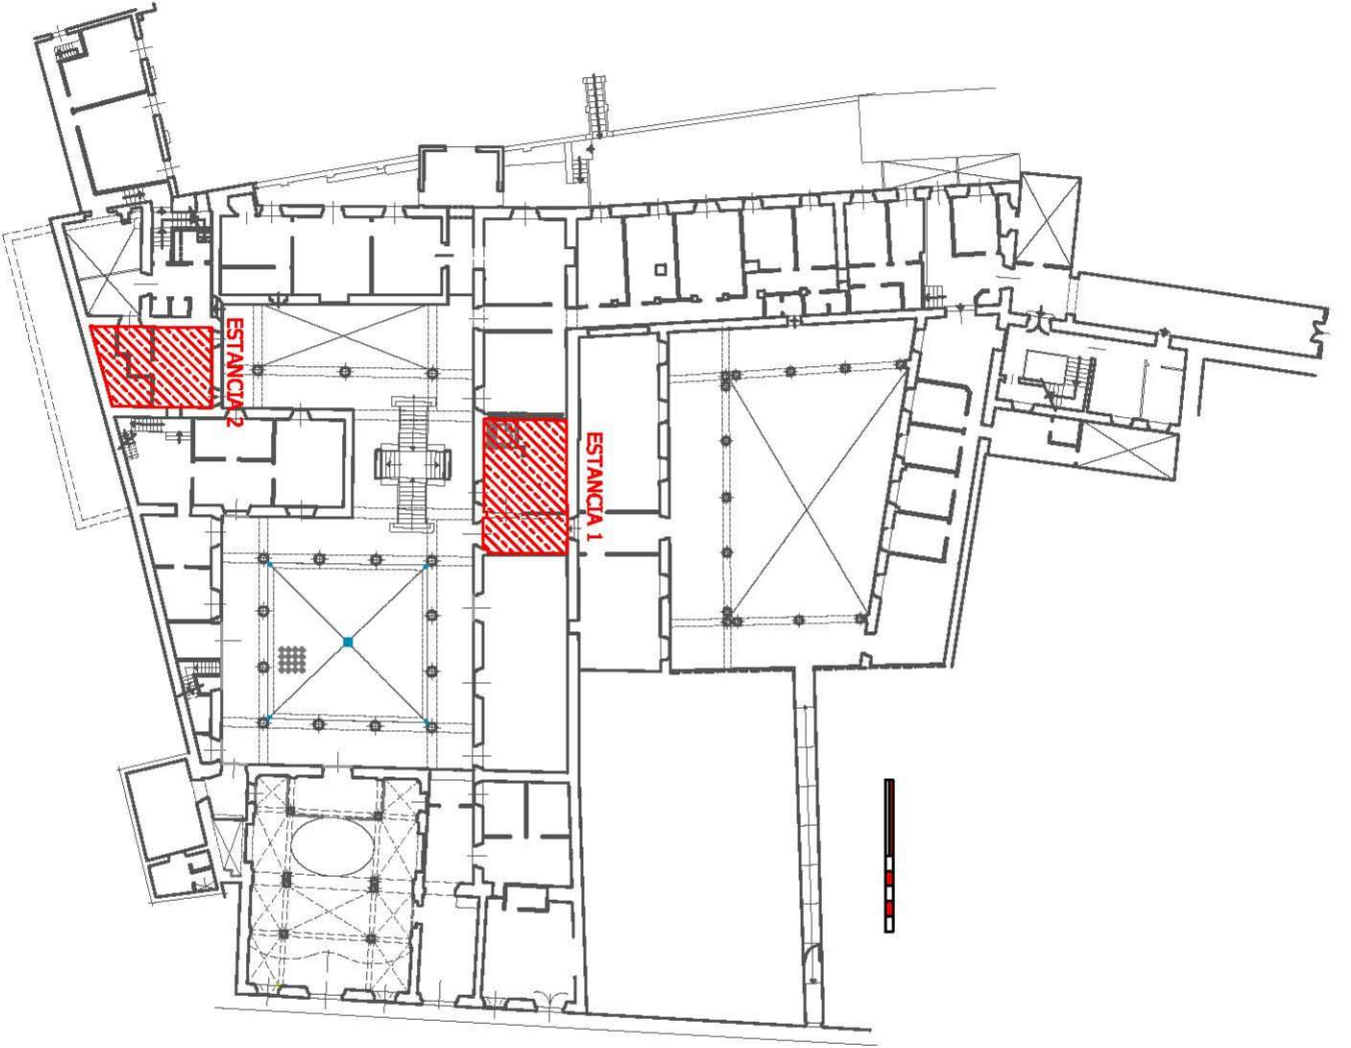
Figura 1. Localización

El solar objeto de estudio se encuentra en la calle Hospital de Mujeres n° 26.dpdo., Cádiz. El ámbito de actuación se limita a 2 estancias donde se realizaron sendas zanjas para la canalización de saneamiento.(Fig 1).

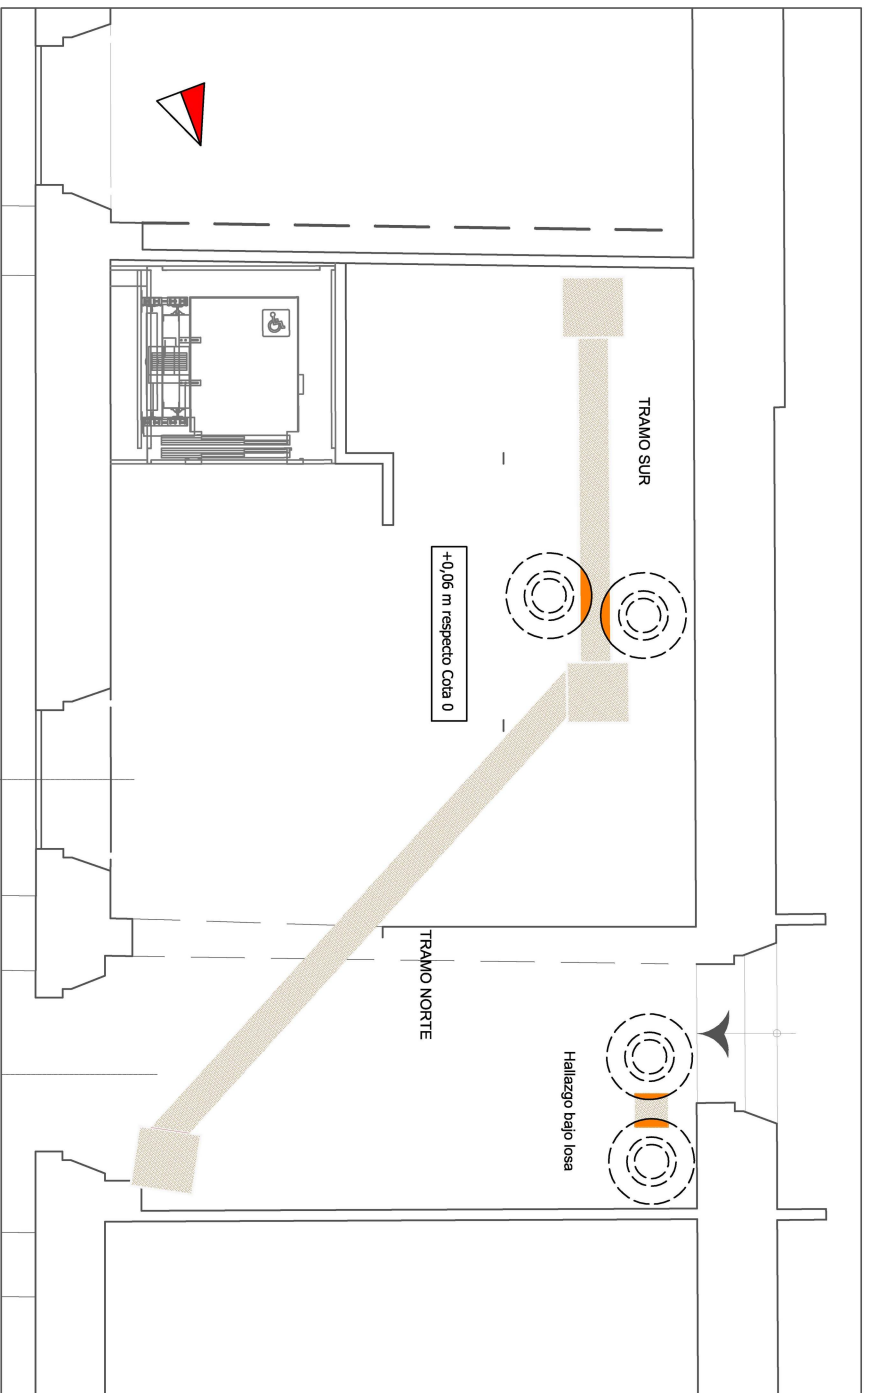
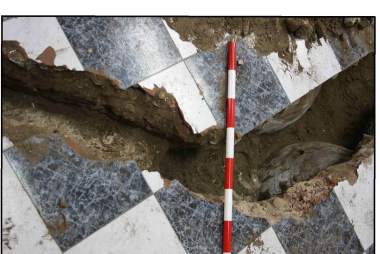
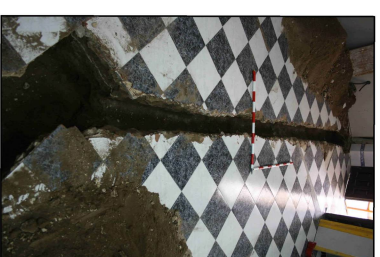
Figura 2. Planta, perfil y fotografías Zanja A.

En la primera estancia, anexa en el lado Oeste del patio Norte, se ha realizado la Zanja A, con una anchura de 0,30 m., que consta de 2 tramos, el tramo 1 de una longitud de 6 m. con orientación noreste-suroeste y un segundo tramo de 3,2 m. de longitud con orientación norte-sur. (Fig. 2)

En la Zanja A se llegó a una cota máxima de -0,62 m. sobre el nivel de dicha estancia, situado a +0,06 m. sobre la cota 0 sita en la calle Hospital de mujeres. Dicha cota 0 se encuentra a +9,90 m. sobre el nivel del mar. En esta zanja, bajo el pavimento de azulejos actual (UE1) y un pavimento anterior de losas contemporáneo (UE2), aparece un estrato arenoso marrón (UE3) hasta una cota de -0,23 m. en la que se documenta una lechada de cal (UE4) bajo la que se halla otro estrato arenoso marrón (UE5) con algunos restos óseos de fauna y algunas cerámicas modernas (foto). En el tramo Sur de esta zanja y bajo la lechada de cal (UE4) se localizan 2 tinajas insertas en la UE4, colocadas en vertical (Lám. III).

PERFIL SO-NE

PERFIL S-N

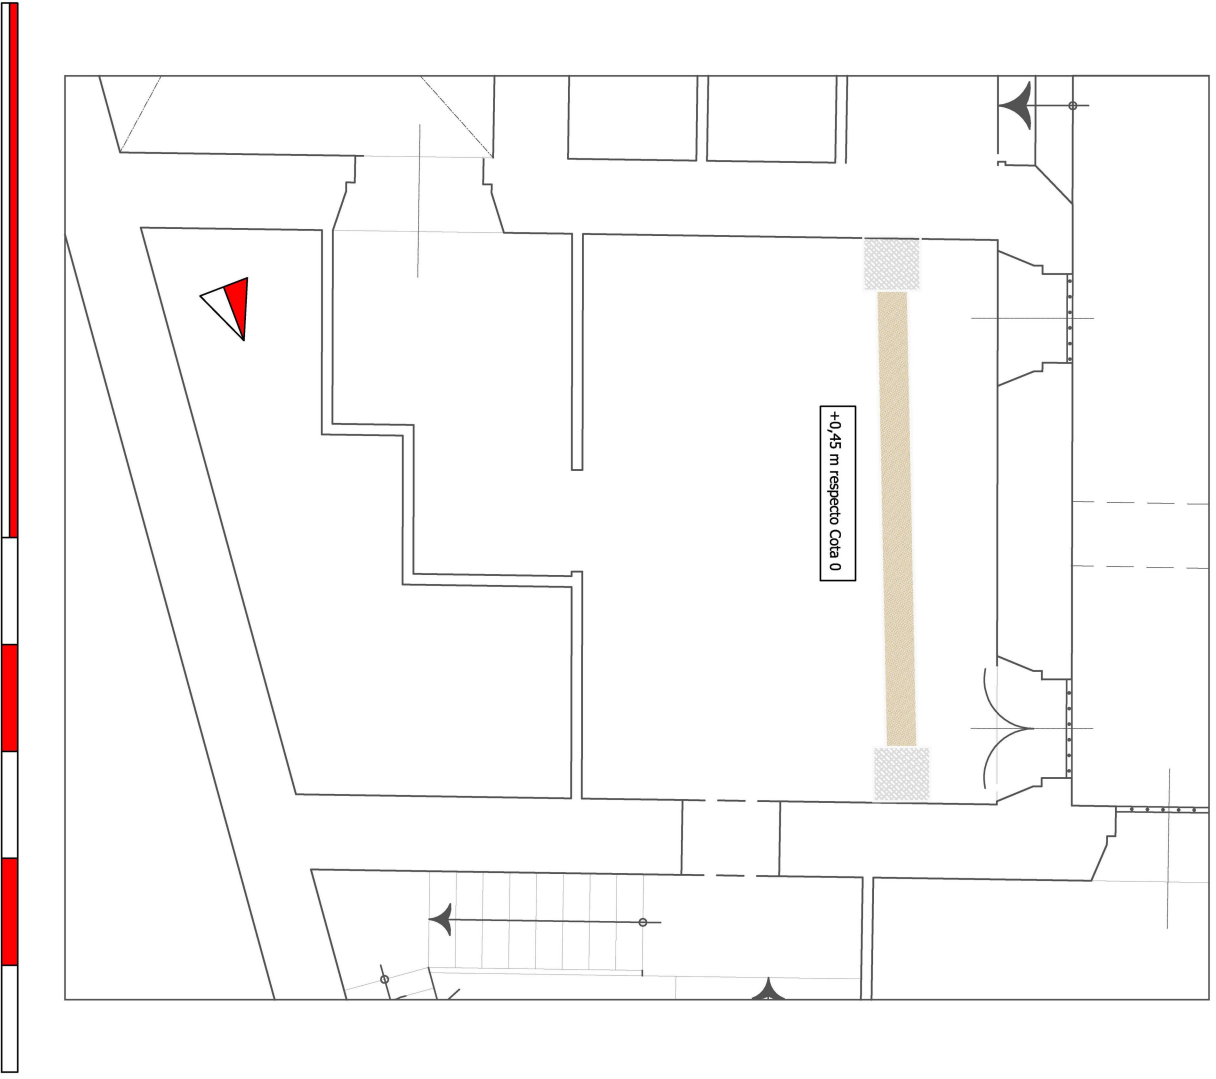
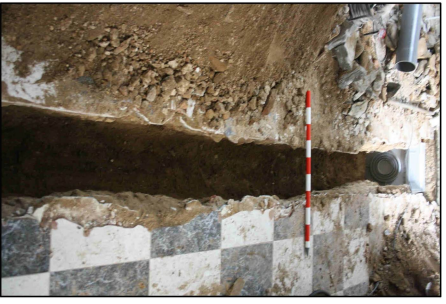
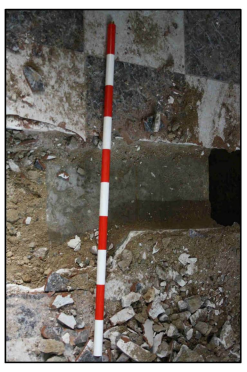
Figura 3. Planta, perfil y fotografías Zanja B.

La segunda estancia, donde se ha realizado la Zanja B, está situada al Este del patio Sur. (Fig. 3). Esta zanja, de 0,30 m. de ancho y 5,32 m. de longitud, alcanzó una cota máxima de -0.64 m. a partir de una cota de inicio de +0,45 m. sobre la cota 0 situada en la calle Hospital de Mujeres. En ella, bajo el pavimento de losas actual (UE1)

y otro pavimento contemporáneo de terrazo (UE2) se encuentra en la mitad Sur de la zanja un pavimento de piedra, “losa de Tarifa”, (UE3) a una cota de -0,10 m. En la mitad Norte de esta misma zanja, en lugar del pavimento de piedra se localiza un nivel de relleno con algunos ladrillos sueltos (UE4). Bajo estos niveles (UE3) y (UE4) documentamos un estrato anaranjado (UE5) y, bajo éste, un estrato arenoso marrón con algunos restos óseos de fauna y algunas cerámicas contemporáneas (UE6), que llega hasta una cota de -0,42 m. donde aparece un nivel de cal (UE7) hasta la finalización de la zanja.

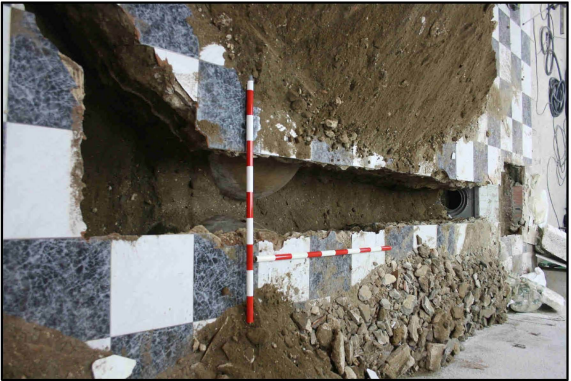
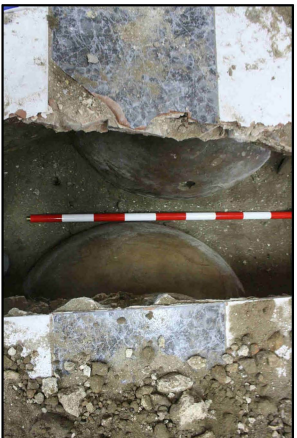
El hallazgo más interesante efectuado en esta intervención arqueológica consiste en las dos tinajas localizadas en la Zanja A.

DETALLE TINAJAS EN ZANJA A, TRAMOS

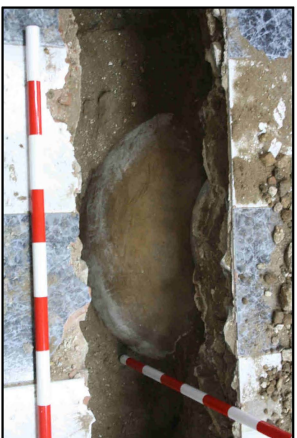
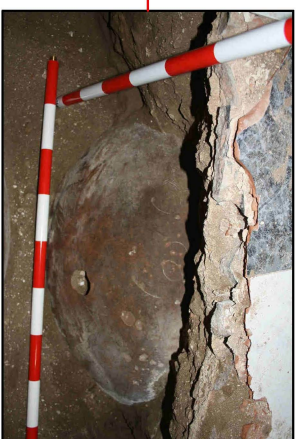
DETALLE TINAJA PERFIL

Estas tinajas servirían para almacenaje de alimentos en el siglo XVIII, en los momentos iniciales de funcionamiento de este Hospital de Mujeres, como así consta en una tinaja análoga que se encuentra expuesta en el patio sur, donde aparece inscrita la fecha de 1767.(Lám. III). Según evidenciaría este ejemplar, estas tinajas tendrían unas medidas aproximadas de alrededor de 0,46 m. de diámetro de boca, una anchura máxima de 0,96 m. y una altura máxima de 1,05 m.

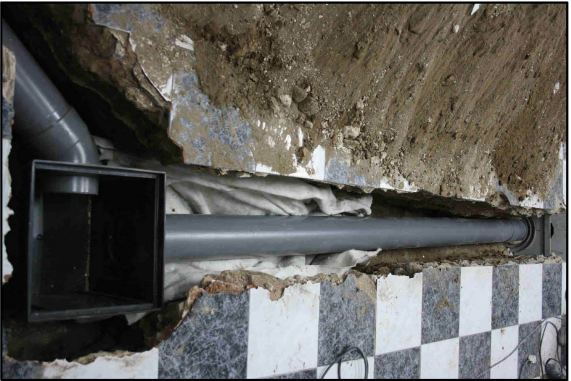
MEDIDAS DE CONSERVACION IN SITU

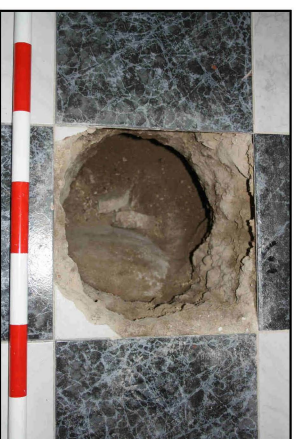
De este modo, nos encontraríamos con una zona de almacenaje del Hospital, estando probablemente la superficie de esta estancia ocupada por estos grandes contenedores cerámicos, lo que se corroboraría con el hallazgo de otras dos tinajas bajo una losa hundida a escasos metros de nuestras tinajas documentadas .(Lám. III).

HALLAZGO TINAJAS BAJO LOSAS
