ANUARIO ARQUEOLÓGICO
DE ANDALUCÍA / 1992

EXCAVACION ARQUEOLOGICA DE URGENCIA EN LA VILLA ROMANA AL-Fñ-59 (FIÑANA, ALMERIA)

ANDRES MARIA ADROHER AUROUX
BEATRIZ RISUEÑO OLARTE
ANTONIO LOPEZ MARCOS

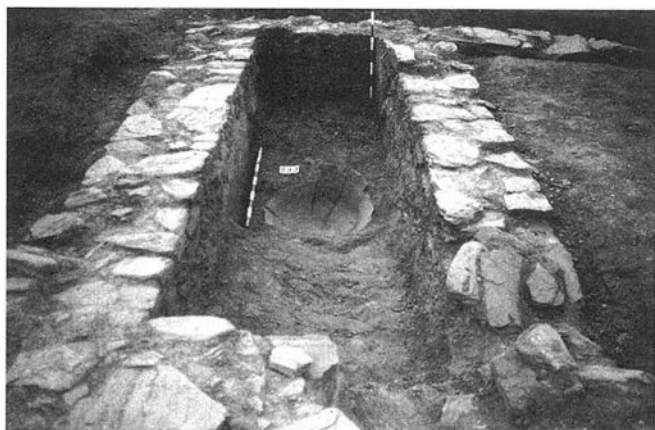
FOTO 3. Cisterna romana.

Uno de los puntos que nos ha presentado mayor información respecto a las fases constructivas observadas es la excavación de la cisterna (ámbito 6). Existen tres niveles de relleno de la misma, con un dolium al interior. Este dolium se sitúa directamente sobre el suelo de la cisterna, construido de opus signinum. La escasa tierra existente bajo el fondo del dolium hay que relacionarla, sin duda, con filtraciones, pues son limos muy finos. El primer nivel, de unos 60 cms. de espesor, determina el abandono final de la cisterna, y, por ende, del asentamiento, conteniendo muchas piedras y poca cerámica, básicamente fragmentos de dolium. El segundo nivel (10 cms. de espesor medio) presenta algo más de cerámica, con una tierra más fina y más apelmazada, aunque aún aparecen piedras de pequeño tamaño. El tercer nivel (20 cms.) presenta restos de opus signinum correspondiente a la pared de la cisterna, así como numerosos fragmentos de mortero de cal con inclusiones de pizarra y micaesquistos machacados (opus caemen ticium), sin restos de haber formado parte de un muro, es decir, sin molduras ni impresiones de negativos de piedras, por lo que podría tratarse de fragmentos del techo de la cisterna. Por el momento, barajamos la hipótesis de la ocupación de la cisterna en dos momentos, que corresponderían a las dos fases definidas para el conjunto del asentamiento: el primero, como cisterna propiamente dicha, con la finalidad de contener probablemente agua (Fase I) y un segundo donde se inutilizaría según su esquema tradición al de uso, y pasa a incorporarse un dolium sobre el fondo (Fase II). Desde este punto de vista, el nivel tercero correspondería al abandono de la cisterna, cuando podría haber perdido el techo (restos de mortero).
