ANUARIO ARQUEOLÓGICO
DE ANDALUCÍA / 1992

INTERVENCION ARQUEOLOGICA DE URGENCIA EN LA PLAZA DE COLON, 8, CORDOBA

DANIEL BOTELLA ORTEGA

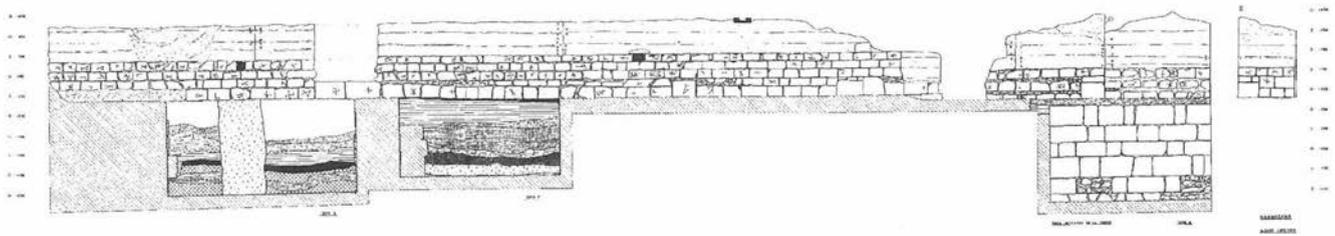
FIGURA 5.

Verticalmente (fig. 5) se aprecia que la muralla sufrió diferentes fases de construcción y remodelación. La primera responde al periodo republicano (siglo II a. C.) durante el cual se construye este tramo. Al mismo corresponderían las cinco hiladas inferiores, con unos módulos homogéneos (1,10 por 0,60 mts.). La séptima y octava hiladas se disponen a soga y tizón mientras que la sexta y novena lo hacen de forma isódoma. La dureza en las hiladas inferiores es mayor que en las superiores, y la unión se realiza en seco.

Otra fase correspondería, a las hiladas superiores del tramo, cuya tónica general es la de usar calzos de cerámica y cantos entre hiladas y sillares. Los sillares en esta fase varían entre los 0,40 ó 0,50 mts por 1 ó 1,10 mts.

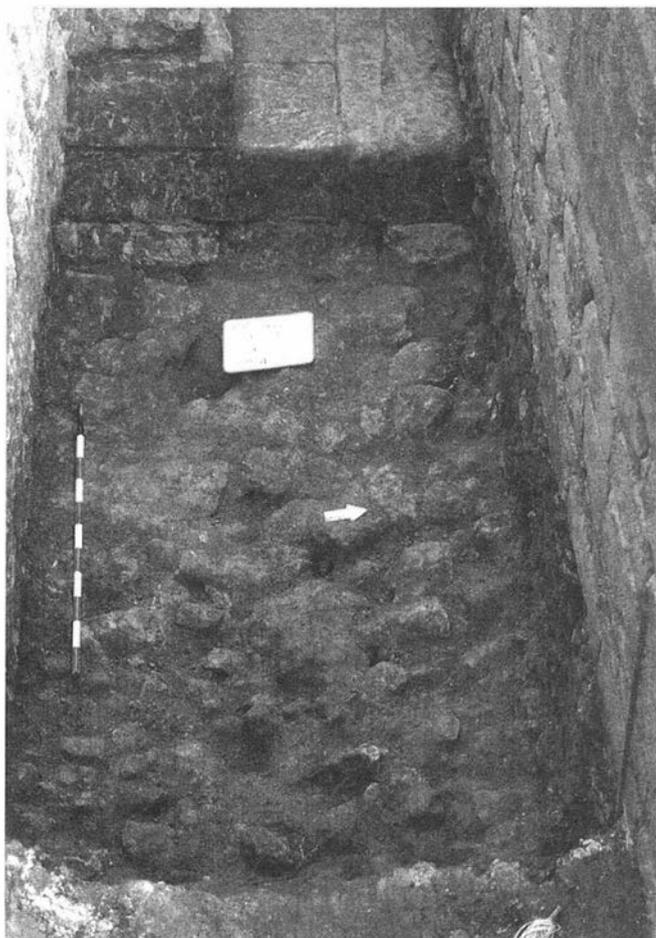
LAMINA 1.

La estratigrafía posee, como tónica general, la alternancia de unidades de arcillas de tonalidades variadas y unidades de detritos de cantos angulosos calizos (lám. 1). El planteamiento de esta cata se realizó con la idea de documentar estructuras adosadas a la muralla. Se iniciaron los trabajos desde la cota no alterada por los sondeos mecánicos de la Delegación, aproximadamente a los -2,20 mts., hasta la cota -4 mts. por motivos de seguridad y el peligro que presentaba la barbacana de derrumbarse a esta altura.

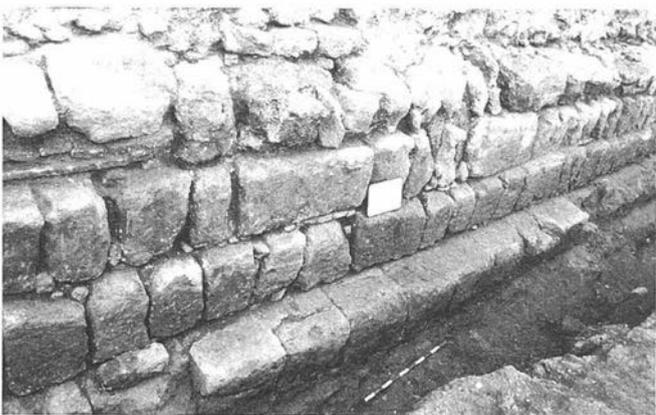
LAMINA 3.

En planta (fig. 1), la primera peculiaridad que se observa es que la sexta hilada no tiene la misma alineación que las inferiores, las cuales se retraen hacia la línea normal de la muralla. Por encima de la sexta hilada la disposición de las superiores se encuentra escalonada (lám. 3). La causa habría que buscarla en los diferentes tipos de firmes sobre los que se asentó la cimentación. Mientras que en el sector este del solar a la misma cota se encuentran gravas, en el central y occidental aparecen arenas sueltas de origen fluvial. De modo que cualquier movimiento sísmico o leve corrimiento de tie-

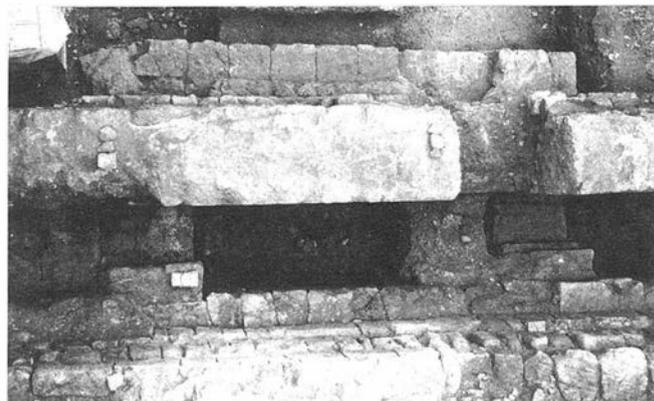
LAMINA 2.

Tras la retirada de la primera unidad sedimentaria apareció un muro de sillares que unía a los dos anteriores y iba paralelo a la muralla (lám. 2). De este se conservaban cuatro hiladas de sillares en buen estado de conservación. Se realizó con trama pseudoisódoma y poseía 8 mts. de longitud. En realidad se trata de un torreón rectangular de época alto imperial que se adosó a la antigua muralla con la única función de actuar de contrafuerte a ésta, quizás por la inflexión que tiene en vertical, causada por una cimentación deficiente sobre arenas fluviales.
