ANUARIO ARQUEOLÓGICO
DE ANDALUCÍA / 1992

Actividades de Urgencia.

EXCAVACIONES ARQUEOLOGICAS DE URGENCIA EN EL SOLAR N° 35A DE LA CALLE SAN FELIPE DE CARMONA (SEVILLA)

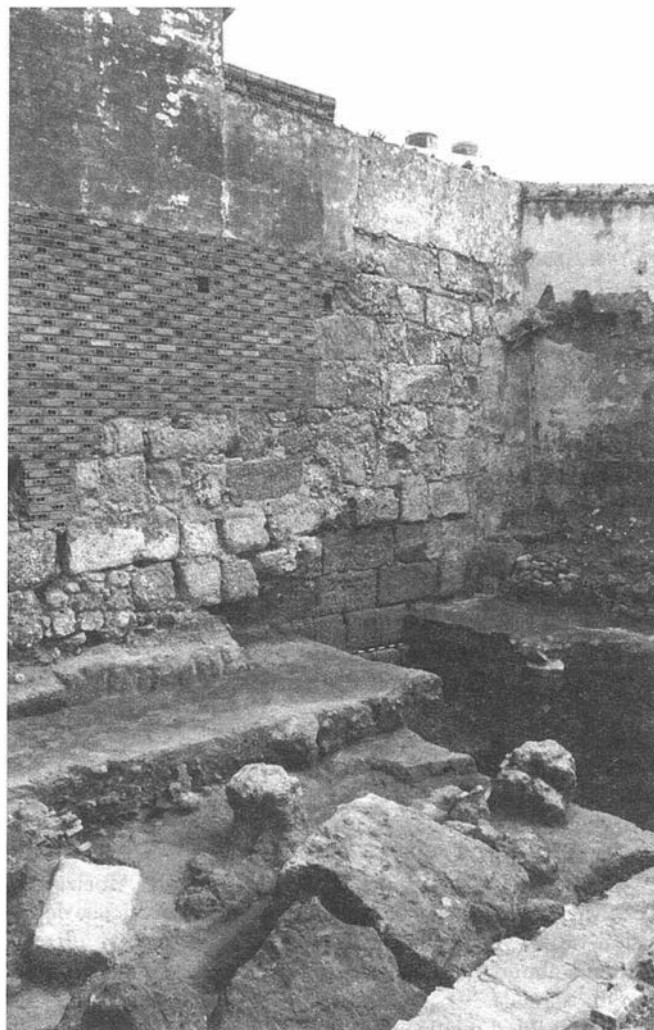
FOTO 1. Vista general de la excavacion y el lienzo de muralla.

En el tramo de muralla localizado, documentamos la cara exterior de un aparejo de sillería de 12 metros de longitud por 5,60 de altura (Fotos 1, 2). Tras la lectura estratigráfica y su análisis inferimos la existencia de 3 fases constructivas, sin hacer mención de las superficies generadas entre ellas, producto en ocasiones de actividades destructivas, que distinguimos como tres unidades de Estratificación:

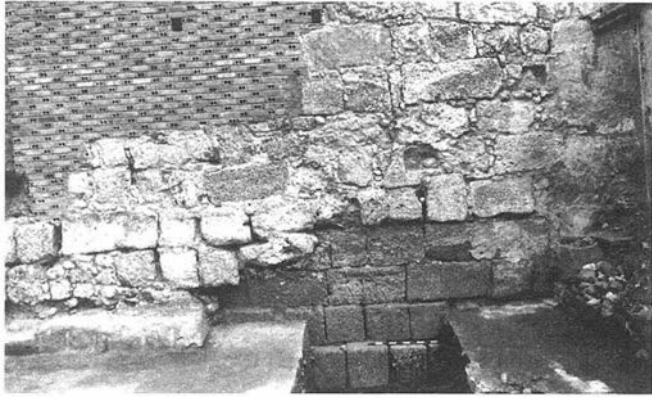
FOTO 2. Vista frontal del lienzo de muralla.
