ANUARIO ARQUEOLÓGICO
DE ANDALUCÍA / 1988

EXCAVACION ARQUEOLOGICA DE URGENCIA EN EL ENTORNO DEL CASTILLO DE BAÑOS DE LA ENCINA (JAEN)

JOSE LUIS CASTILLO ARMENTEROS
JOSE CARLOS LARA JIMENEZ
CONCEPCION CHOCLAN SABINA

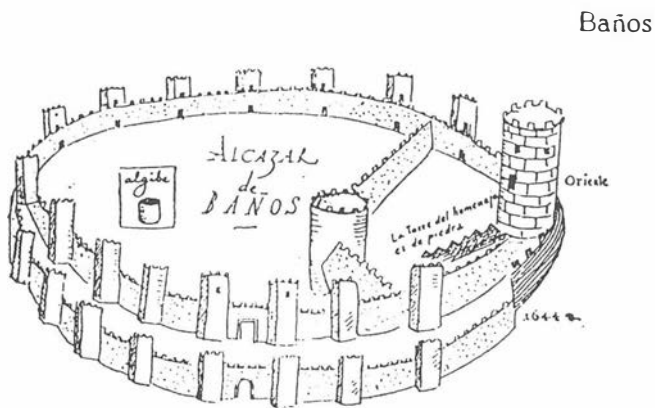
FIG. 1A.

El yacimiento arqueológico del Castillo de Baños de la Encina (Jaén), se localiza en un cerro que siguiendo una dirección Norte-Sur, cuenta con unas dimensiones aproximadas de 400 m en su eje mayor y se identifica con las coordenadas U.T.M. 30SVH323252 de la hoja 19-35 del mapa topográfico nacional del Servicio Geográfico del Ejército, escala 1:50.000. Se encuentra en el extremo Sur-Oeste del casco urbano de Baños de la Encina, al que se accede por la carretera comarcal que parte, en dirección Oeste, del km. 288,2 de la N-IV (fig. 1A).

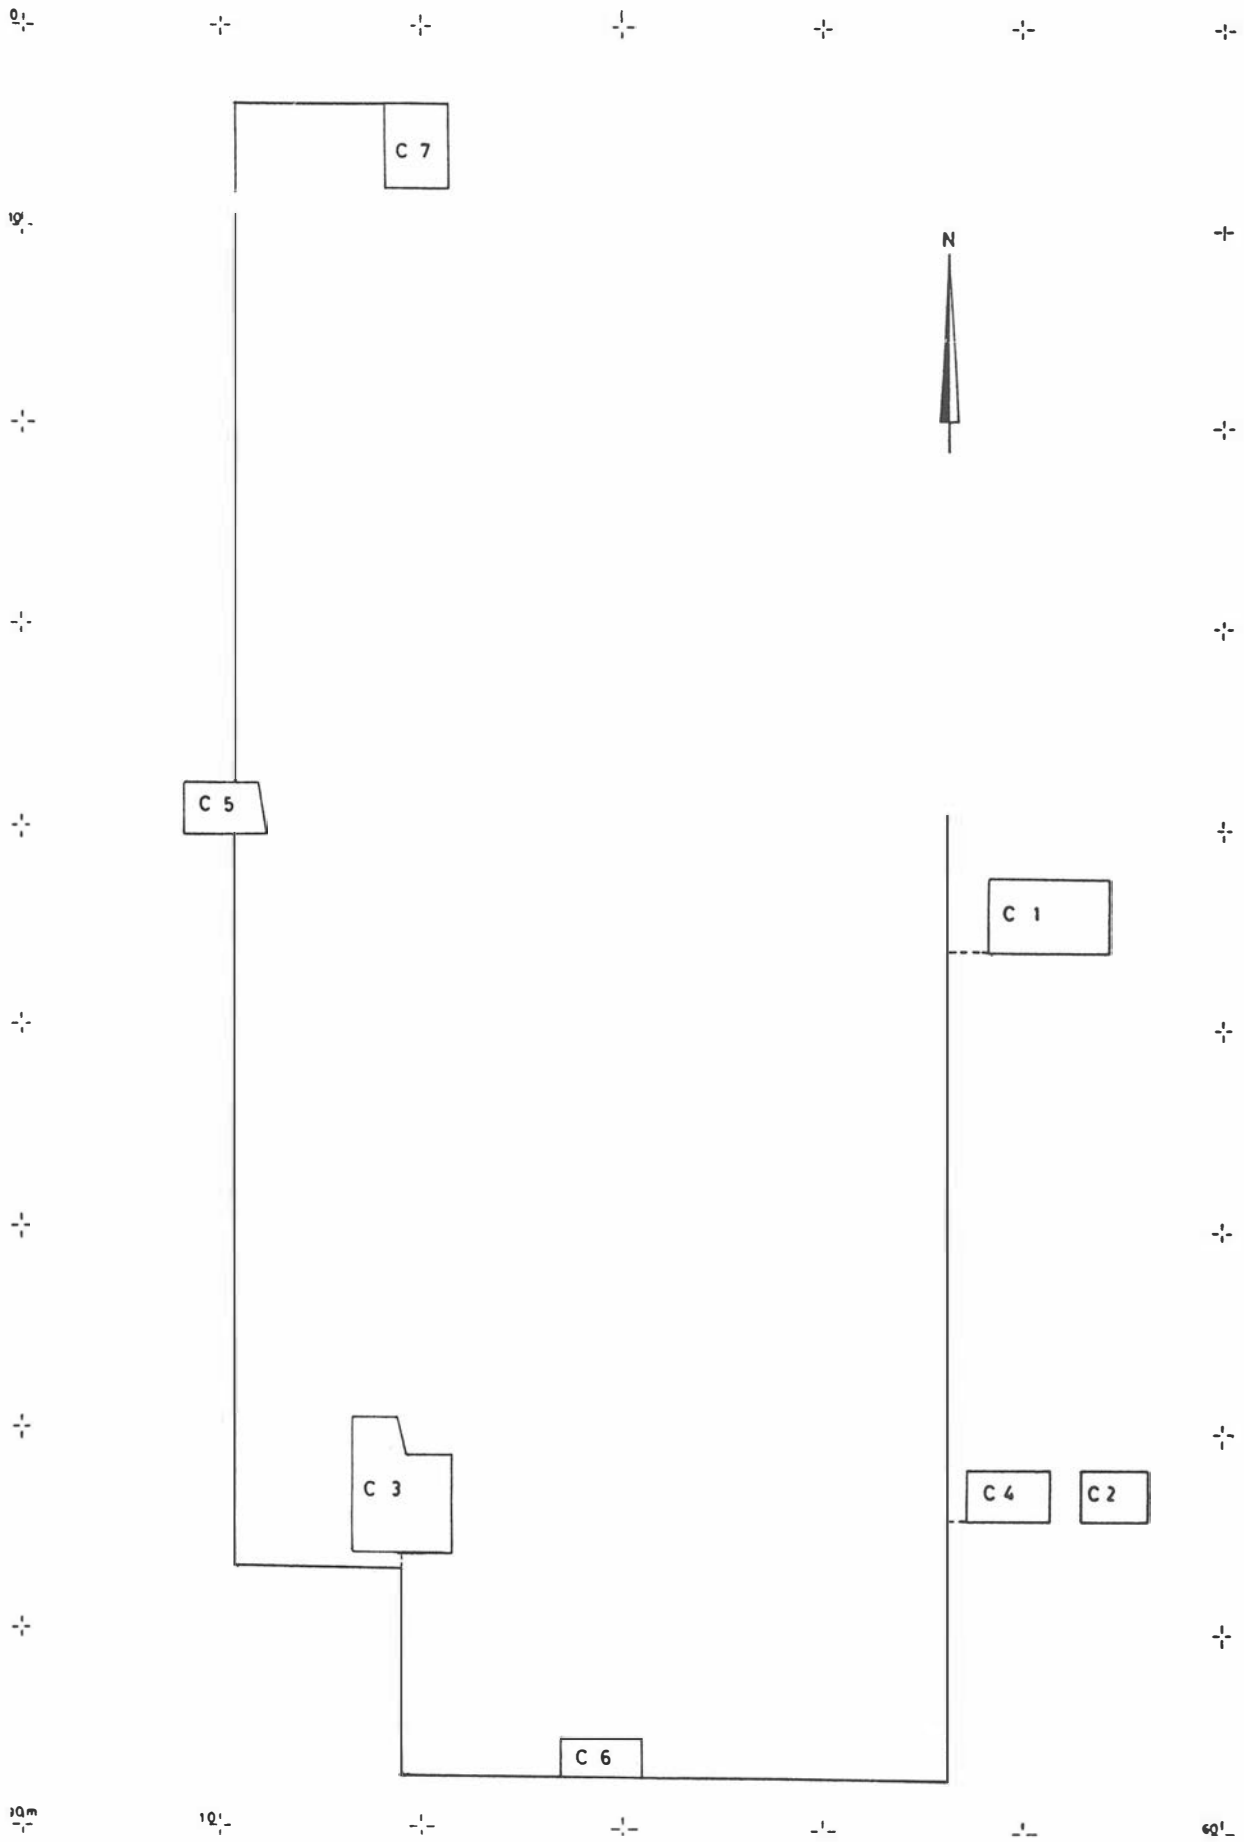
FIG. 2.

Se han planteado un total de siete cortes estratigráficos localizados en torno a un sistema de ejes que, literalmente, rodean el castillo. Tres de estos cortes se sitúan en la ladera Este (cortes 1, 2 y 4) en la escasa franja de terreno disponible entre el castillo y las viviendas próximas, y cuatro en la Oeste (cortes 3, 5, 6 y 7). El planteamiento de estos cortes se ha fijado con diversos objetivos: el corte 1, de 7,5 x 4,4 m situado frente a la puerta de acceso al castillo, se realizó con el objetivo de determinar si los restos del paramento de piedra y la torre que se conservan en esta zona, respondían a la antigua iglesia de Sta María o formaban parte del lienzo delantero que mencionan las fuentes y, de este modo, poder definir el sistema defensivo de la fortaleza; con los cortes 2 y 4, de 4 x 3 y 5 x 3 m respectivamente, situados al Sureste de la puerta, pretendíamos determinar la continuidad de tal lienzo, si existía, y estudiar la posible secuencia estratigráfica, aparentemente menos removida al no haber sido habitada esta zona de la ladera; al Oeste del castillo, la abundancia de material cerámico tanto musulmán como a mano de la Edad del Bronce, así como la presencia de restos de muros muy deteriorados, motivaron el planteamiento de los cortes 3 de 5 x 3 m ampliado posteriormente, y 6 de 5 x 2 m, en tanto los cortes 5 y 7 de 5 x 3 m se han realizado con el objetivo de obtener una secuencia estratigráfica en puntos con una aparente mayor acumulación de tierra, que habría permitido una mejor conservación de los niveles arqueológicos (fig.2).

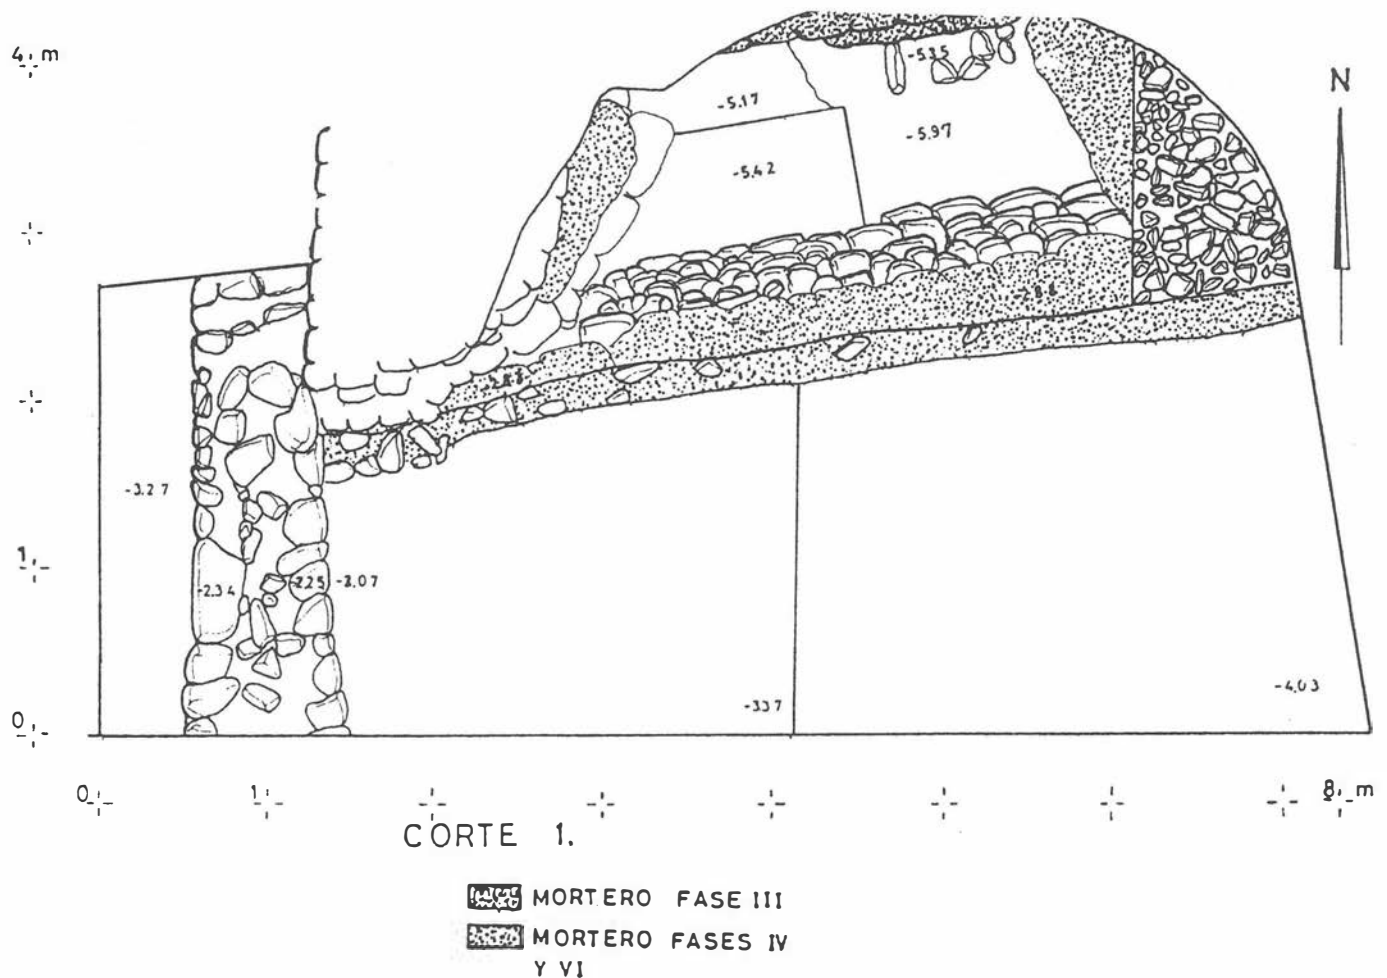
FIG. 3

Fase IIIa. Está representada en el corte 1 (fig.3) por la construcción de un muro de mortero con dirección Este-Oeste, apoyado sobre una aglomeración de piedras de medio tamaño, descansando todo el conjunto en la base geológica del lugar. A esta construcción se asocian una serie de niveles de escaso material entre los que encontramos tanto cerámicas musulmanas, aún en estudio, como elementos de la Edad del Bronce, producto de las remociones del terreno para la construcción de las edificaciones de esta tercera fase.

Fase IIIb (fig.3): Define la reconstrucción del muro de la fase anterior, sobreelevado con bancales de piedra y argamasa. Como en el caso anterior, las construcciones posteriores, especialmente una estructura abovedada (fase IV), precisaron la excavación de potentes fosas en este terreno, por lo que los niveles arqueológicos asociados a estas fases más antiguas han quedado reducidos a pocos centímetros y, por tanto, dificulta en gran medida la correcta lectura de los mismos. En cualquier caso, tanto las características constructivas del muro como los escasos fragmentos recogidos en estos niveles permiten incluir esta fase en época medieval musulmana.

Tras la definitiva conquista cristiana del lugar se construyó, según las fuentes escritas, la parroquia de Santa María de la que formaría parte una construcción abovedada, probablemente una cripta, realizada con mampostería de piedra y hormigón de cal y arena, así como los restos del muro Oeste en la que ésta se apoya. De estas construcciones no podemos precisar la cronología debido a la intensa destrucción que sufrió con posterioridad y la reutilización de forma continuada de la posible cripta (fig.3).

Esta fase se define en el corte 1 por la construcción de una nueva iglesia sobre los restos de la antigua de Santa María. De ella forma parte el paramento de piedra y el ábside que aún se conserva en superficie, cimentado en parte sobre la bóveda en tanto en otros puntos realizan unas zapatas de hormigón de gran dureza, reforzado con piedras (fig.3).

Plenamente contemporánea, incluye las reformas que sufrió esta iglesia al ser utilizada como parte de una vivienda a mediados de los años cincuenta de la que se mantiene en la actualidad un pavimento de guijarros (fig.3).

localizado estructuras asociadas, con excepción de la cista expoliada. En la fase III encontramos un muro de mortero con dirección Este-Oeste que podría identificarse como los restos de un torreón que cubre la entrada al castillo. Es probable que esta construcción formara parte de la antemuralla mencionada por Ximena Jurado (1644) (fig.1B), si bien, la ausencia de restos en los cortes 2 y 4 no permite definir la localización y extensión de la misma.

Una vez conquistado definitivamente el castillo este torreón debió sufrir un fuerte deterioro y en su lugar se construye una ermita (Fase IV), de la que sólo se conserva parte de una construcción abovedada y del muro Oeste, reformada con posterioridad (Fase VI), permaneciendo de esta última fase parte de un ábside, en torno a mediados de este siglo fue utilizado como anexo de una vivienda.

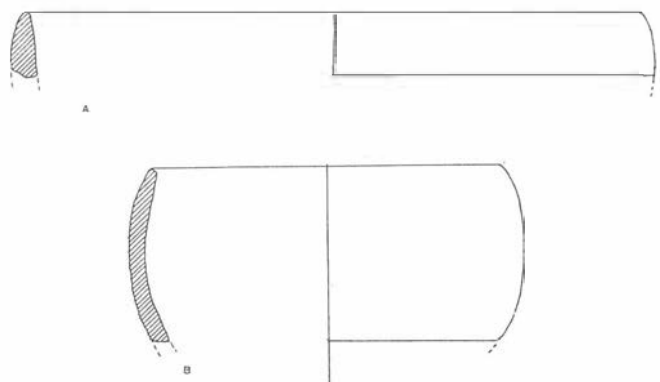
FIG. 4.

Corresponde a un asentamiento de la Edad del Bronce definido por la presencia de materiales cerámicos a mano y elementos de piedra pulimentada recogidos entre los escombros de los cortes 5 y 7, y en los 1 y 2. En este último, se ha documentado una pequeña cista funeraria formada por lajas de pizarra que contenía restos de un cráneo, junto con fragmentos de cerámicas vidriadas, resultado de un expolio antiguo. En este mismo corte se han recogido abundantes fragmentos de cerámicas a mano sobre la base geológica, aunque en ningún caso se ha conservado un estrato arqueológico bien definido de esta etapa cultural (fig.4).

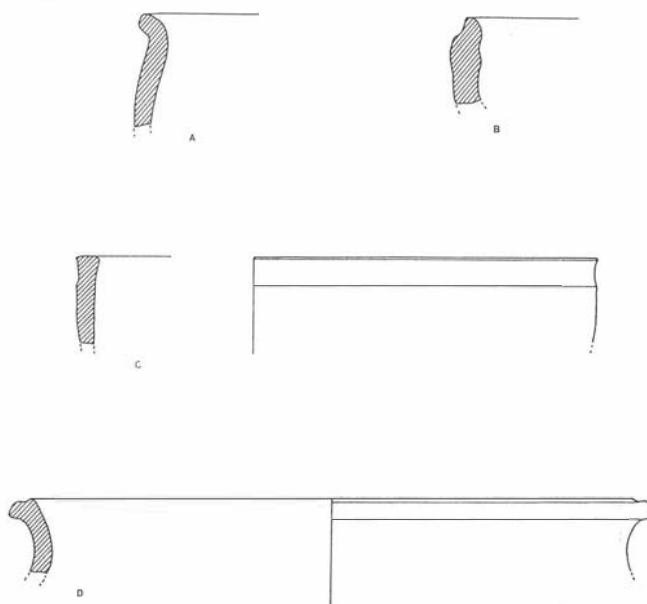
FIG. 6.

un fragmento de *verde manganeso* (fig.7C), cerámica pintada musulmana (fig.7A y B) y cerámicas comunes diversas (fig.5 y 6).

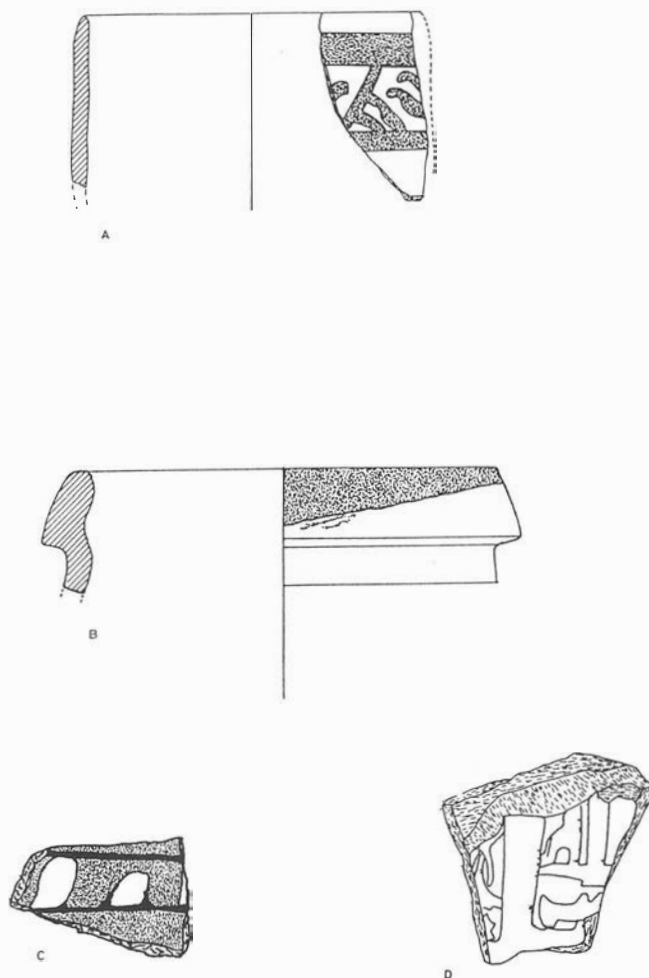
FIG. 7.

Corresponde a la Edad Media, entre los siglos X y XIV, coetánea a la construcción de la alcazaba árabe y representada tan sólo en el corte 1. En este corte, se puede definir dos etapas constructivas asociadas a elementos musulmanes, actualmente en estudio, entre los que destacan un fragmento de loseta con estampillado (fig.7D),
