ANUARIO ARQUEOLÓGICO
DE ANDALUCÍA / 1988

ACTUACION ARQUEOLOGICA EN EL SOLAR DE LA CALLE SAN VICENTE Nº 79-81-83 (SEVILLA)

JOSE ESCUDERO CUESTA
CESAR N. RODRIGUEZ ACHUTEGUI

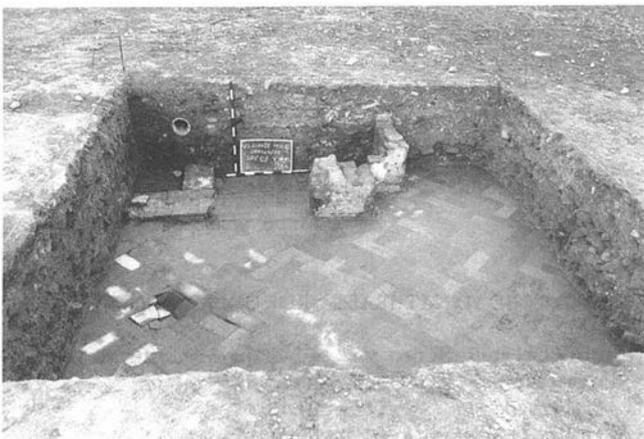
LAM. 1. Corte 1. Solería y muros del nivel 4.

En cuanto al pavimento, estaba formado, como ya hemos dicho, por losetas mayoritariamente de color rojo y algunas amarillas; sus dimensiones son 28 x 14 x 2 cm.; se disponen en espiga, excepto en los lugares en contacto con los muros en los que se colocan a tizón; en varias zonas se observan claros signos de reparación (lám. 1).

A 0,95 m. de profundidad aparece un nivel de habitación constituido por un pavimento de losetas que se extendían por la totalidad de la cuadrícula. Asociados a este suelo existían varios restos murarios detectados a partir del nivel 2, desde una profundidad de 0,40 m.

Los muros estaban realizados con ladrillos de 30 x 15 x 4 cm.,

trabados con argamasa de cal y arena; sus caras estaban enlucidas por varias capas superpuestas de cal y se situaban en el ángulo Nordeste del corte, configurando la puerta o umbral de una habitación.

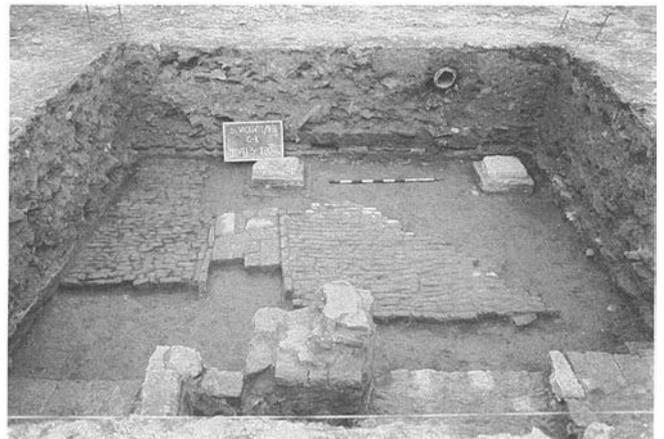
LAM. 2. Corte 1. Solería del nivel 5.

Al final de este nivel, a una profundidad de 1,20 m. aparecen los restos de una nueva pavimentación, una solería de ladrillos dispuestos de canto, dividida en dos zonas por ladrillos colocados horizontalmente (lám. 2).

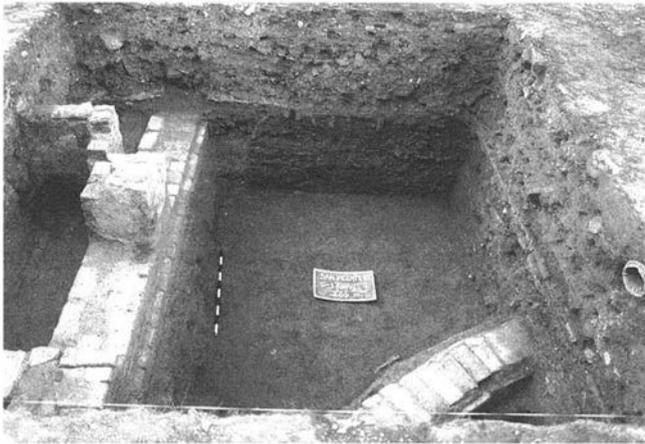
LAM. 3. Corte 1. Atarjea del nivel 9.

A partir del nivel 7, desde 1,48 m., descubrimos parte de una atarjea que cruza el corte del perfil Norte al Oeste. Está construida a base de ladrillos que recubren y protegen una cañería de tres atanores ensamblados entre sí (Lám. 3).

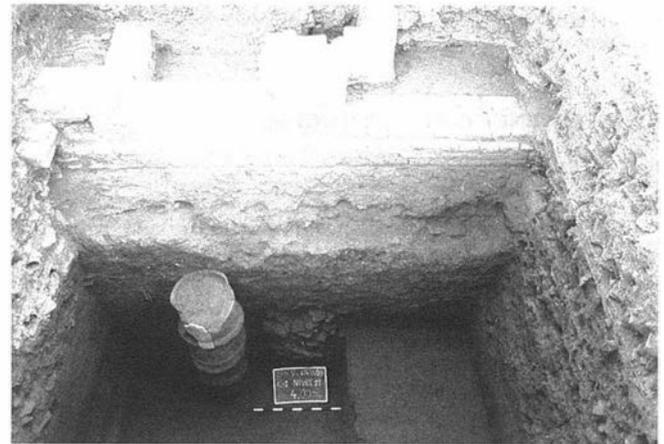
LAM. 4. Corte 1. Pozo de brocales entre los niveles 11 y 19.

Desde el nivel 11, a 2,38 m. de profundidad, detectamos junto al perfil Este un pozo construido a base de brocales cilíndricos de barro cocido superpuestos (Lám. 4).

A partir del nivel 15 el relleno se hace homogéneo en todo el corte, estando integrado por arena fina y limpia. En cuanto a estructuras sólo indicar la continuidad del pozo, el cual no había terminado una vez que alcanzamos la profundidad final, lo cual nos hace pensar que se trata, sin duda, de un pozo de agua.
