ANUARIO ARQUEOLÓGICO ANDALUCÍA

2008

INTERVENCI N ARQUEOL GICA PREVENTIVA MEDIANTE SONDEO EN CALLE SAN BUENAVENTURA 4, ALBAYZ N, GRANADA

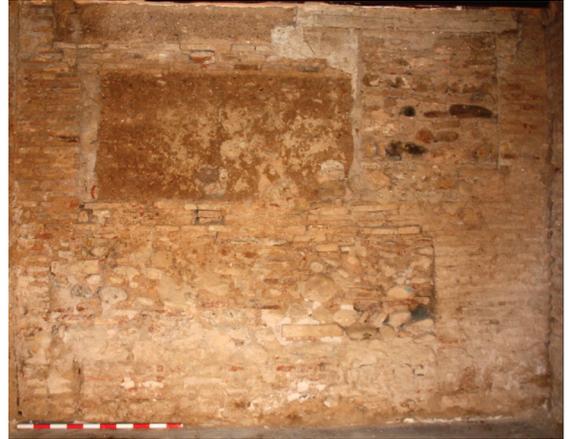
Fig. 3. E-1 y E-4 pertenecientes a la primera fase constructiva.

A la primera fase constructiva pertenecen los muros E-1, E-3 y E-4. Se localiza en la planta baja, se diferencia por la fábrica de mampostería y alzado de tapial a la que pertenece la puerta original de acceso por la Calle Yanguas localizada al Norte de la E-1. Tal vez se trate de época morisca si la comparamos con el resto de viviendas de esta etapa en el entorno.

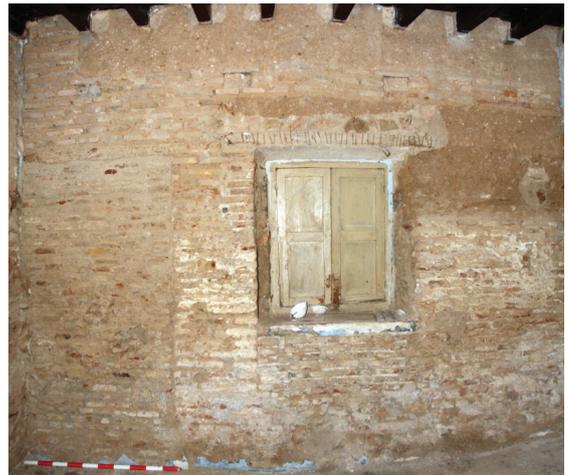
Fig. 4. E-1 y E-4 pertenecientes a la primera fase constructiva.

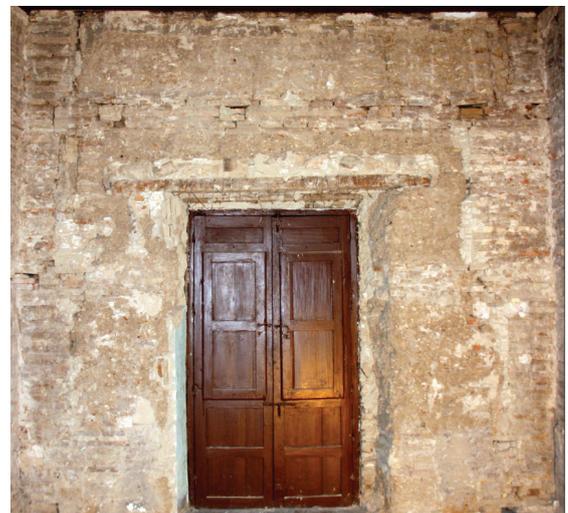
Fig. 5. Detalle de la E-7 perteneciente a la segunda fase constructiva.

A la segunda fase constructiva pertenece la parte alta de los muros de la primera y los de la planta alta E-6, E-7 y E-8. Corresponde con la obra de cajones de tapial encintados con hiladas de ladrillo.

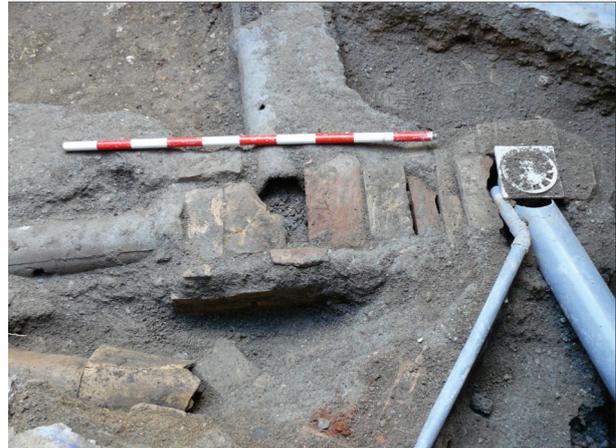
Fig.5. Vista general del sistema de saneamiento contemporáneo localizado en el sondeo.

Los resultados obtenidos tras el sondeo estratigr fico no han aportado datos de inter s arqueol gico, ya que todos los niveles documentados en  l son de  poca contempor nea, al igual que los materiales documentados en los distintos niveles de relleno, que se trataban de cascotes de ladrillo hueco, cristales de botellines y pl sticos y alg n fragmento cer mico de  poca contempor nea. Por lo que no hemos podido datar cronol gicamente en esta fase de la intervenci n a la vivienda ni disponemos de materiales para depositar en el museo.
