# **ANUARIO ARQUEOLÓGICO DE ANDALUCÍA 2010**

# **MEMORIA DE ACTUACIÓN ARQUEOLÓGICA PREVENTIVA DE CONTROL DE MOVIMIENTO DE TIERRAS**

**C/ Zapateros nº 3**

**Málaga**

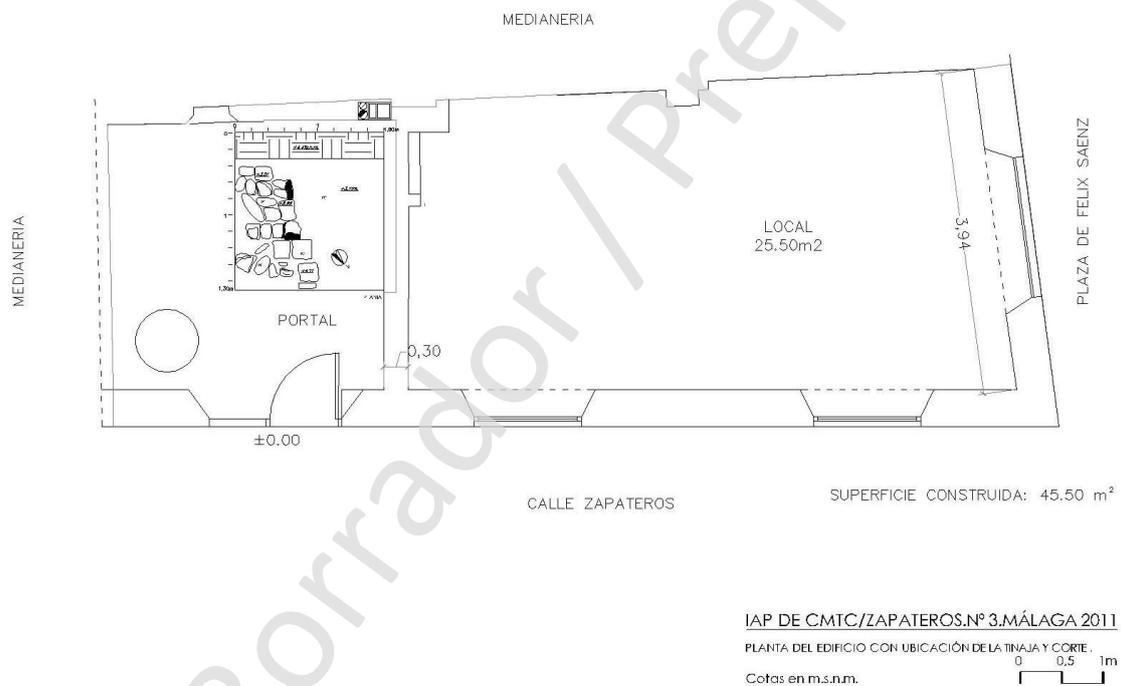
Fig.2 Planta del edificio con ubicación de la tinaja localizada y muros.

Bajo este nivel y en el sector nororiental de la planta del edificio se localizó una tinaja de barro embutida en el subsuelo. La tinaja vidriada al exterior y tonalidad melada ofrece un diámetro exterior e interior del labio de 0,75 m. y 0,55 m. respectivamente y una profundidad de 1,60 m.

Tras el análisis de las mismas parece tratarse de 2 muros que discurren en sentido norte-sur y este- oeste formando un ángulo de esquina.

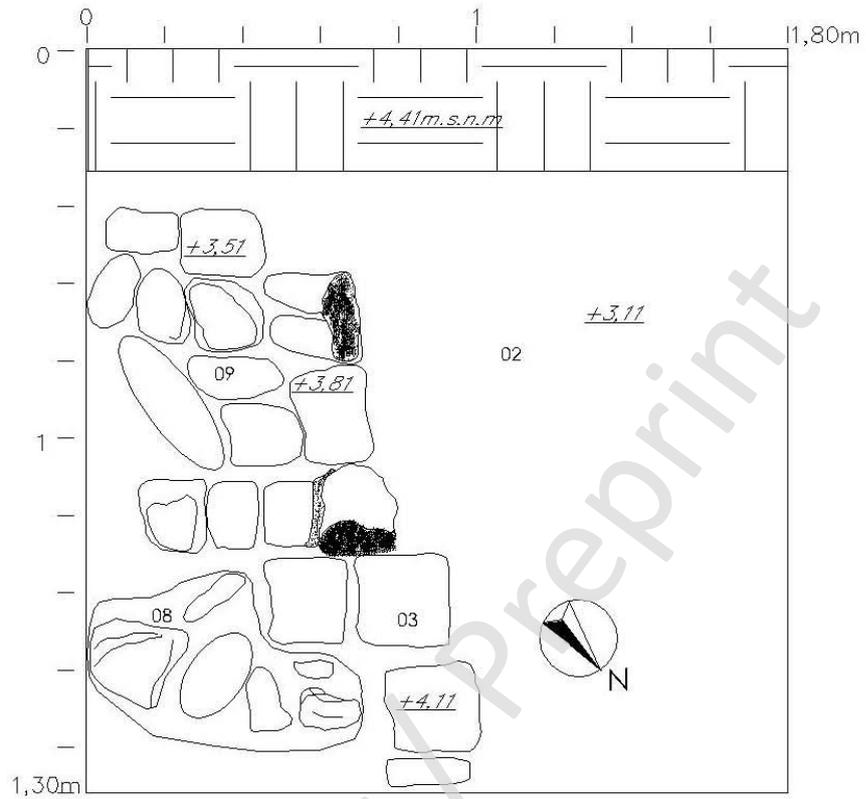
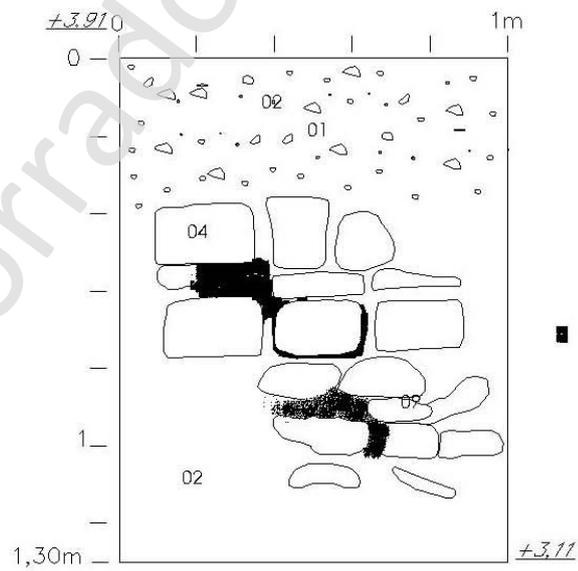
Figs.3,4. Planta y alzado de estructuras murarias.

Ambos sesgados por sus lados meridional y occidental, se encuentran aparejados con mampuestos regulares bien escuadrados tomados con una argamasa rica en cal. El ancho que definen los restos conservados es de 0,50m. siendo la altura y longitud máxima conservada de 0,30 m. y entre 0,60 m. y 0,80 m. (lám.III;fig.3)

La cimentación está ejecutada con cantos de río de tamaño mediano trabados con idéntica argamasa de cal y arena gruesa de río.

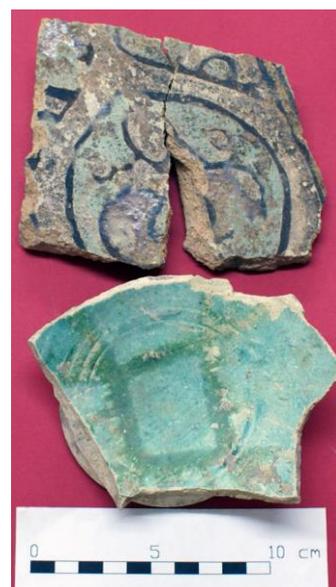
Lám.I Cerámica islámica

El más antiguo en el tiempo pertenece a la pared de un recipiente cilíndrico decorado al exterior a la cuerda seca total y cubierta vítrea de color melado al interior.

El segundo fragmento pertenece a un atafor con repie anular y paredes divergentes. La parte conservada ofrece en el interior 3 círculos incisos concéntricos y cubierta vítrea en azul turquesa, decorada con motivo geométrico en color verde cobre.

Como es característico de las piezas de este periodo (s.XIV) no ofrece vidriado al exterior.(J Bautista Salado et alii)

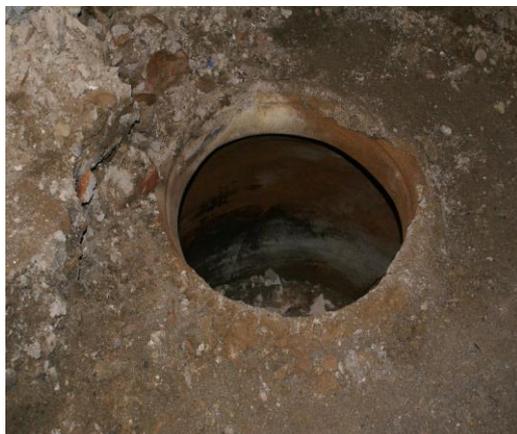
Lám.II . Detalle borde de la tinaja.

La intervención arqueológica realizada ha permitido localizar 2 muros , muy arrasados de los que se conservan parcialmente 2 hiladas y parte de la cimentación, no obstante el aparejo en piedra bien escuadrada de los mismos hace pensar en que se tratara del ángulo de esquina de la bodega de una vivienda del S. XVIII tal y como pone en evidencia la presencia de una tinaja cerámica (lámII).
