# ANUARIO ARQUEOLÓGICO DE ANDALUCÍA 2015

*INTERVENCIÓN ARQUEOLÓGICA PREVENTIVA MEDIANTE CONTROL  
ARQUEOLÓGICO DE MOVIMIENTOS DE TIERRA EN LA C/ PUENTE ESPINOSA  
Nº 15 (GRANADA)  
Amparo Sánchez Moreno*

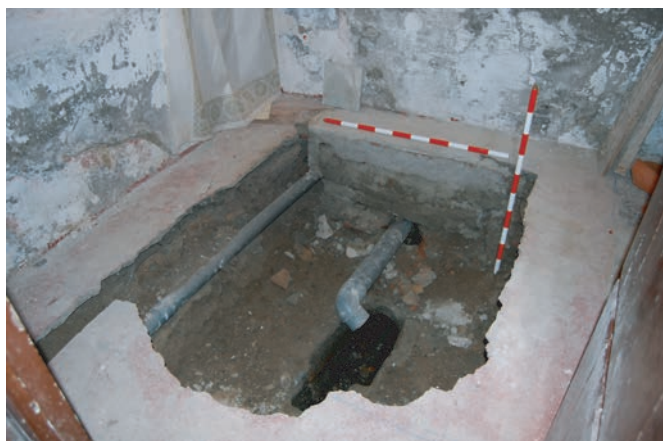
1. Vista de la fosa en el momento de comenzar el control arqueológico de movimientos de tierra

En el momento de comenzar la intervención arqueológica la fosa se encontraba ya abierta con unas dimensiones de 1,50 x 1,20 m y una profundidad de 0,60 m con respecto al nivel del suelo, debido a un atasco de las tuberías del edificio en enero de ese mismo año, que obligó a realizar un saneamiento de emergencia. La fosa estaba atravesada por diversas tuberías del edificio que dificultaban el trabajo en su interior. Para ello fue necesario cortarlas y romper el hormigón que las cubría con martillo percutor manual. Del mismo modo se amplió la fosa hacia el sur para dibujar un cuadrado con unas dimensiones de 1,50 x 1,50 m, necesarios para acoger en su interior las dos bombas que permitirán conectar los darros del edificio con las tuberías de saneamiento de la calle superior.

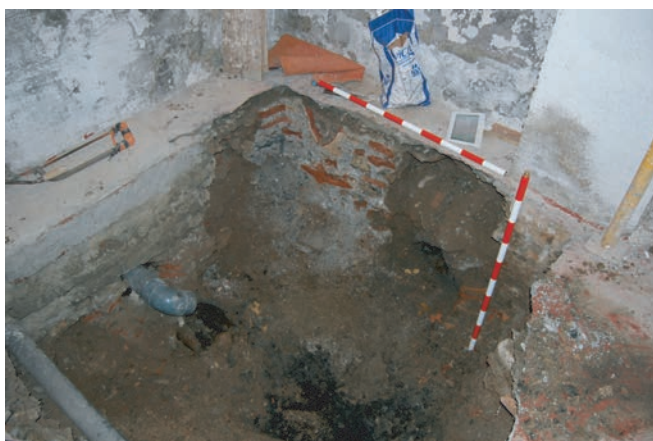
2. El sedimento extraído presentaba en algunos puntos un color negruzco resultado de años de filtración de residuos de las antiguas tuberías

El sedimento extraído estaba muy húmedo y presentaba en algunos puntos un color negruzco resultado de años de filtración de residuos de las antiguas tuberías. En general se trataba de un nivel de relleno de carácter aluvial, con cantos rodados de pequeño y mediano tamaño aislados sin formar parte de ningún tipo de estructura. Conforme se iba

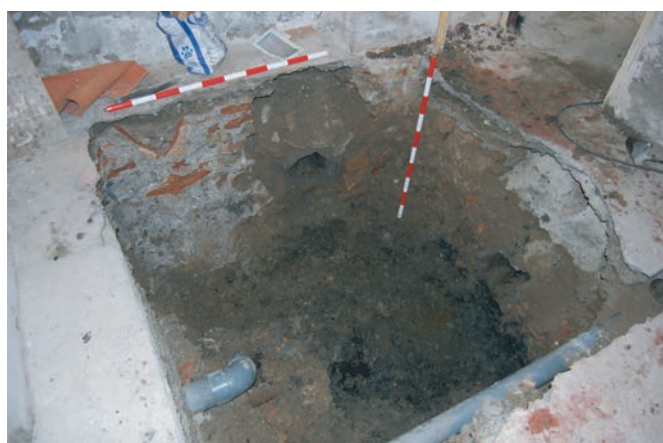
3. Vista del perfil oriental de la fosa con la estructura vertical documentada en él a la izquierda

En el perfil oriental de la fosa apareció una estructura longitudinal vertical que pensamos en un primer momento correspondería a una estructura muraria antigua de la vivienda, y que desaparecía en el nivel de circulación de la habitación en la que se estaba realizando la obra. Conforme se fue descendiendo en el perfil se observó que dicha estructura estaba formada por unas atarjeas a base de cerámicas de perfiles muy apuntados, y que posiblemente pudiera tratarse de fondos de vasijas de medianas o grandes dimensiones unidas entre sí a modo de canalizaciones embutidas. Todo ello a su vez introducido dentro de un fraguado de cemento de unos 80 cm de diámetro medio y aproximadamente 1,40 de altura que, en la parte superior del perfil, cuando está próximo a la superficie, parece reforzarse con unos ladrillos laterales, lo que podría permitirnos considerar que se alimentara desde este punto, eliminando la posibilidad pues de que se trate de un sistema de canalización de aguas limpias. Como esta estructura quedaba en el perfil no se intervino en ella, pero sí se pudo comprobar que el interior de la vasija inferior, fragmentada, estaba lleno de material de construcción desechado y grava.

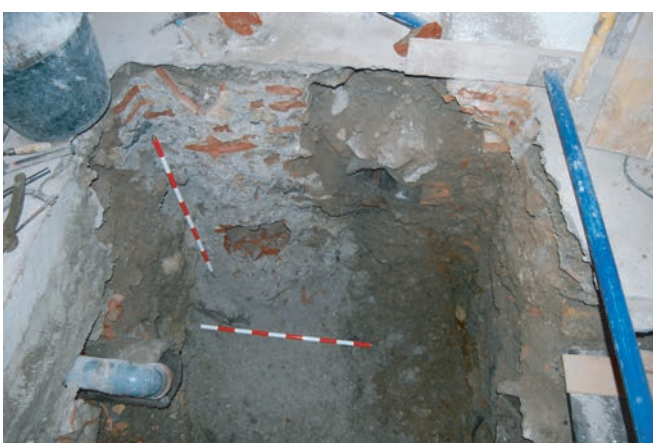
4. Detalle de la estructura hidráulica, una vez que descartáramos que se tratara de una estructura muraria antigua de la vivienda

Respecto a la estructura documentada en el perfil oriental, teniendo en cuenta la verticalidad quizás se trate de la boca de alimentación de un pozo o un aljibe que se encontrase en la parte inferior, más profundo en el centro de un posible espacio abierto (un patio interior de casa o un repartidor). Igualmente podría ser un sumidero que permitiera el desalojo de agua en momentos de fuertes lluvias, suficientemente potentes como para no poder ser desviadas hacia el río por existir algún tipo de estructura constructiva (un muro) que lo separase del cauce del mismo. Una tercera opción es que como puede observarse en la parte superior de la estructura, cuando aflora el perfil de la atarjea en cerámica, el interior parece relleno de grava limpia, rodada y perfectamente seleccionada granulométricamente, lo cual es característico de algunos sistemas de recogida y depuración de aguas pluviales, aunque estos sistemas no eran propios de las construcciones del Albaicín durante la Edad Media.

No obstante parece bastante claro que esta estructura hidráulica no data de un período tan antiguo, ya que perfora los estratos desde la misma superficie del solar, justo debajo del suelo hidráulico de cemento que lo cubre en la actualidad (como se observar en la fotografía); por tanto apostamos por una cronología contemporánea, no anterior al siglo XVII a juzgar por la naturaleza de los escasos fragmentos cerámicos (2 y corresponden a la rotura de la tinaja) que han sido detectados en el seguimiento.

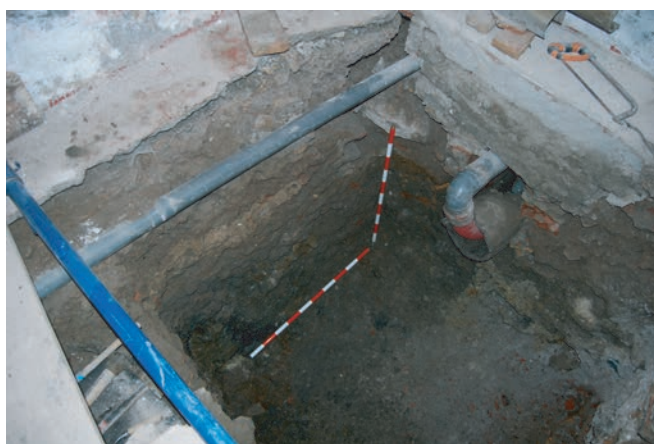
5. Vista del perfil occidental una vez llegado a la cota de profundidad máxima de la fosa

llegando a la cota final establecida en el proyecto de obra, 1,90 m. de profundidad, el sedimento era más homogéneo y en él no se documentó ningún resto de material cerámico.
