ANUARIO ARQUEOLÓGICO DE ANDALUCÍA 2015

I. A. P. Y ARQUEOLOGIA DE LA ARQUITECTURA EN LA VILLA VIEJA DE BEAS DE SEGURA, JAÉN.

RESUMEN

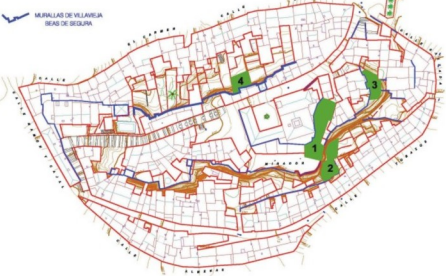
LAM I. SITUACION Y PLANTEAMIENTO DE BEAS DE SEGURA

La población de Beas de Segura se sitúa actualmente sobre el río de su nombre (LAM I). Pero la población antigua se extendía por las cumbres y laderas de dos colinas situadas al este de la población actual, a la derecha del río. En una de ellas se encontraba el conjunto fortificado medieval, conocido en la actualidad como la 'Villa vieja', que se encuentra en proceso de recuperación.

- 1 MIRADOR ENTRE CASTILLO DE BEAS Y MURALLAS DE VILLAVIEJA
- 2 ADARVE BAJO MURALLAS DE VILLAVIEJA Y SOBRE BARBACANAS DE LOS TOBAZOS
- 3 PARTE ALTA DENTRO DE MURALLAS DE VILLAVIEJA
- 4 FALDAS DEL CASTILLO DE BEAS - JUNTO ACTUAL TORRE DEL RELOJ

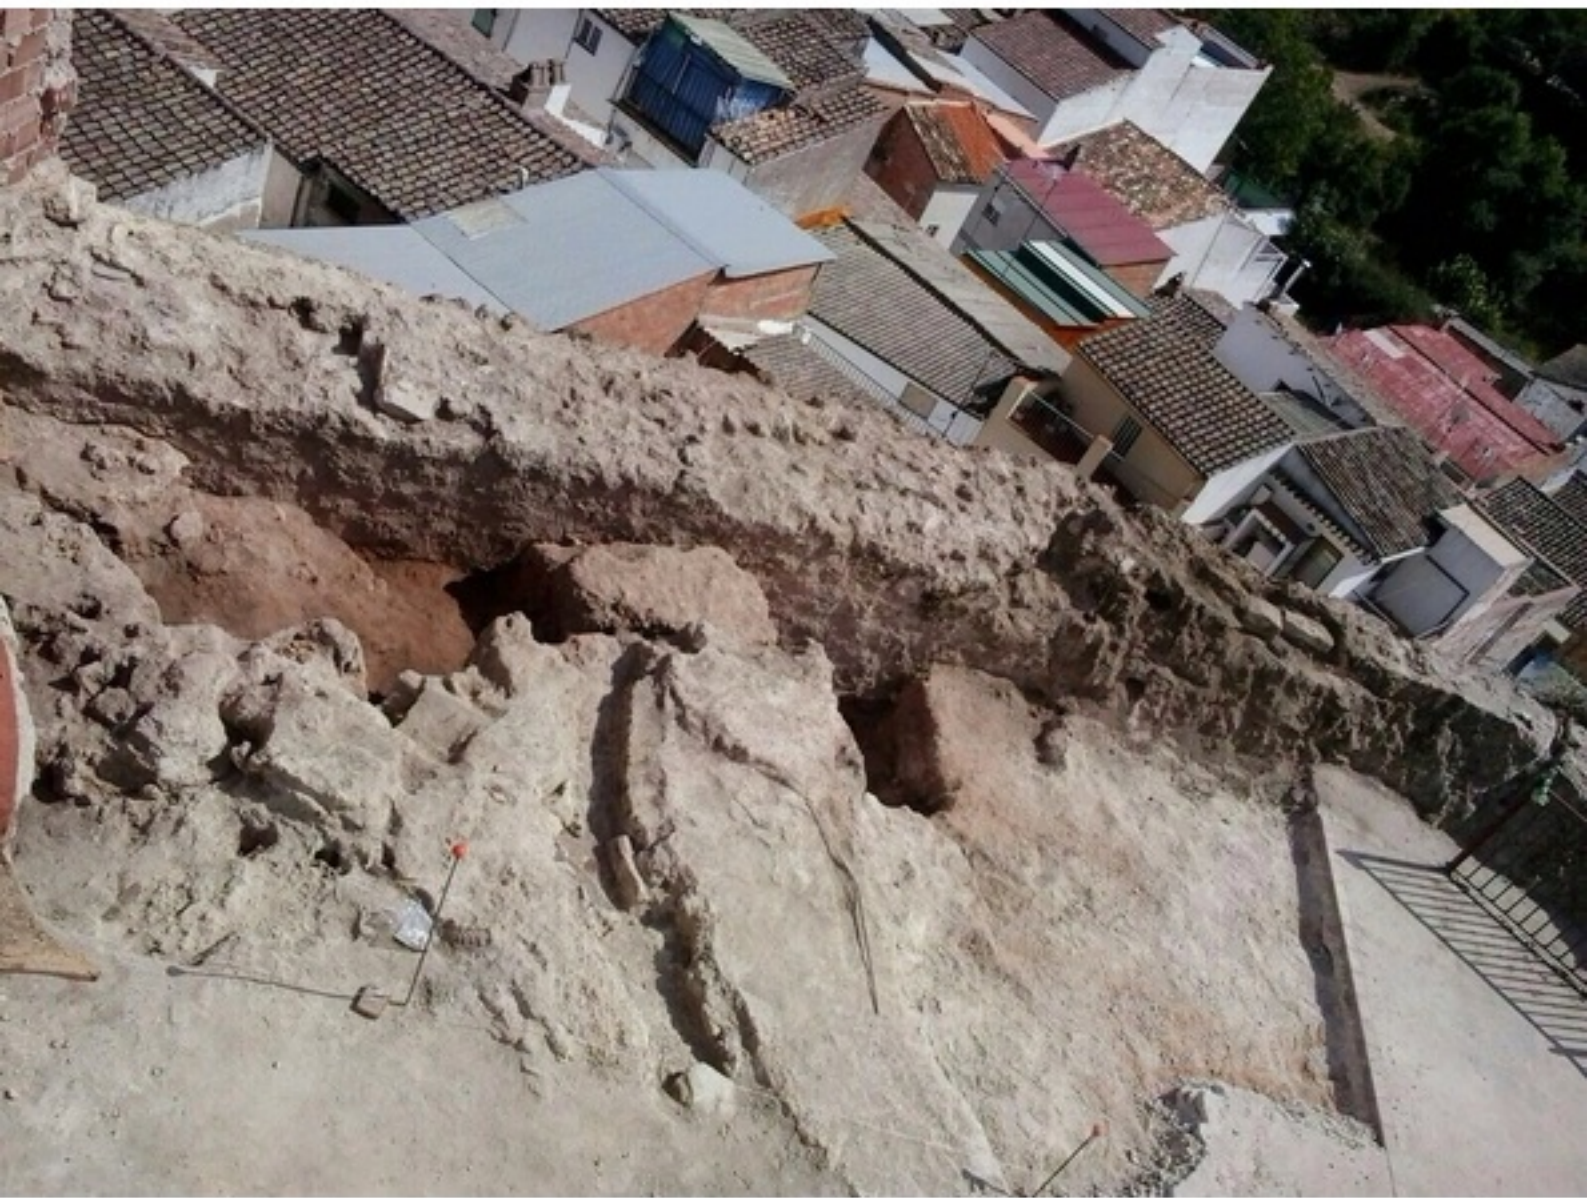
LAM. II. MURALLA MEDIEVAL DOCUMENTADA

El elemento principal de época islámica que se documenta en el sondeo uno, es parte del lienzo de muralla, al que denominamos UE 1005. Se enclava en un abrigo rocoso (UE 1031), que aunque es una formación natural de la peña, lo recortan en el proceso de construcción del propio lienzo de muralla. De esta manera se dibuja entre la muralla y la base geológica, un

Es en este momento cuando se consolida la muralla dotándola de una camisa en su parte externa. Son varios los niveles sedimentarios que se documentan en esta fase, asociados a la reparación de la muralla (Corte 1) y a la colmatación y relleno del espacio entre ésta y la cueva, para ello se deposita un cajón de tapial, probablemente extraído de alguna estructura cercana, es un tapial de tierra sin apenas cal, que no pertenece a la muralla. Éste es encajado en la parte más estrecha entre la cueva y la muralla. Anulando este espacio y subiendo el nivel de la base hasta alcanzar el techo de la cueva que se corresponde con el nivel de suelo, correspondiente con la base geológica.

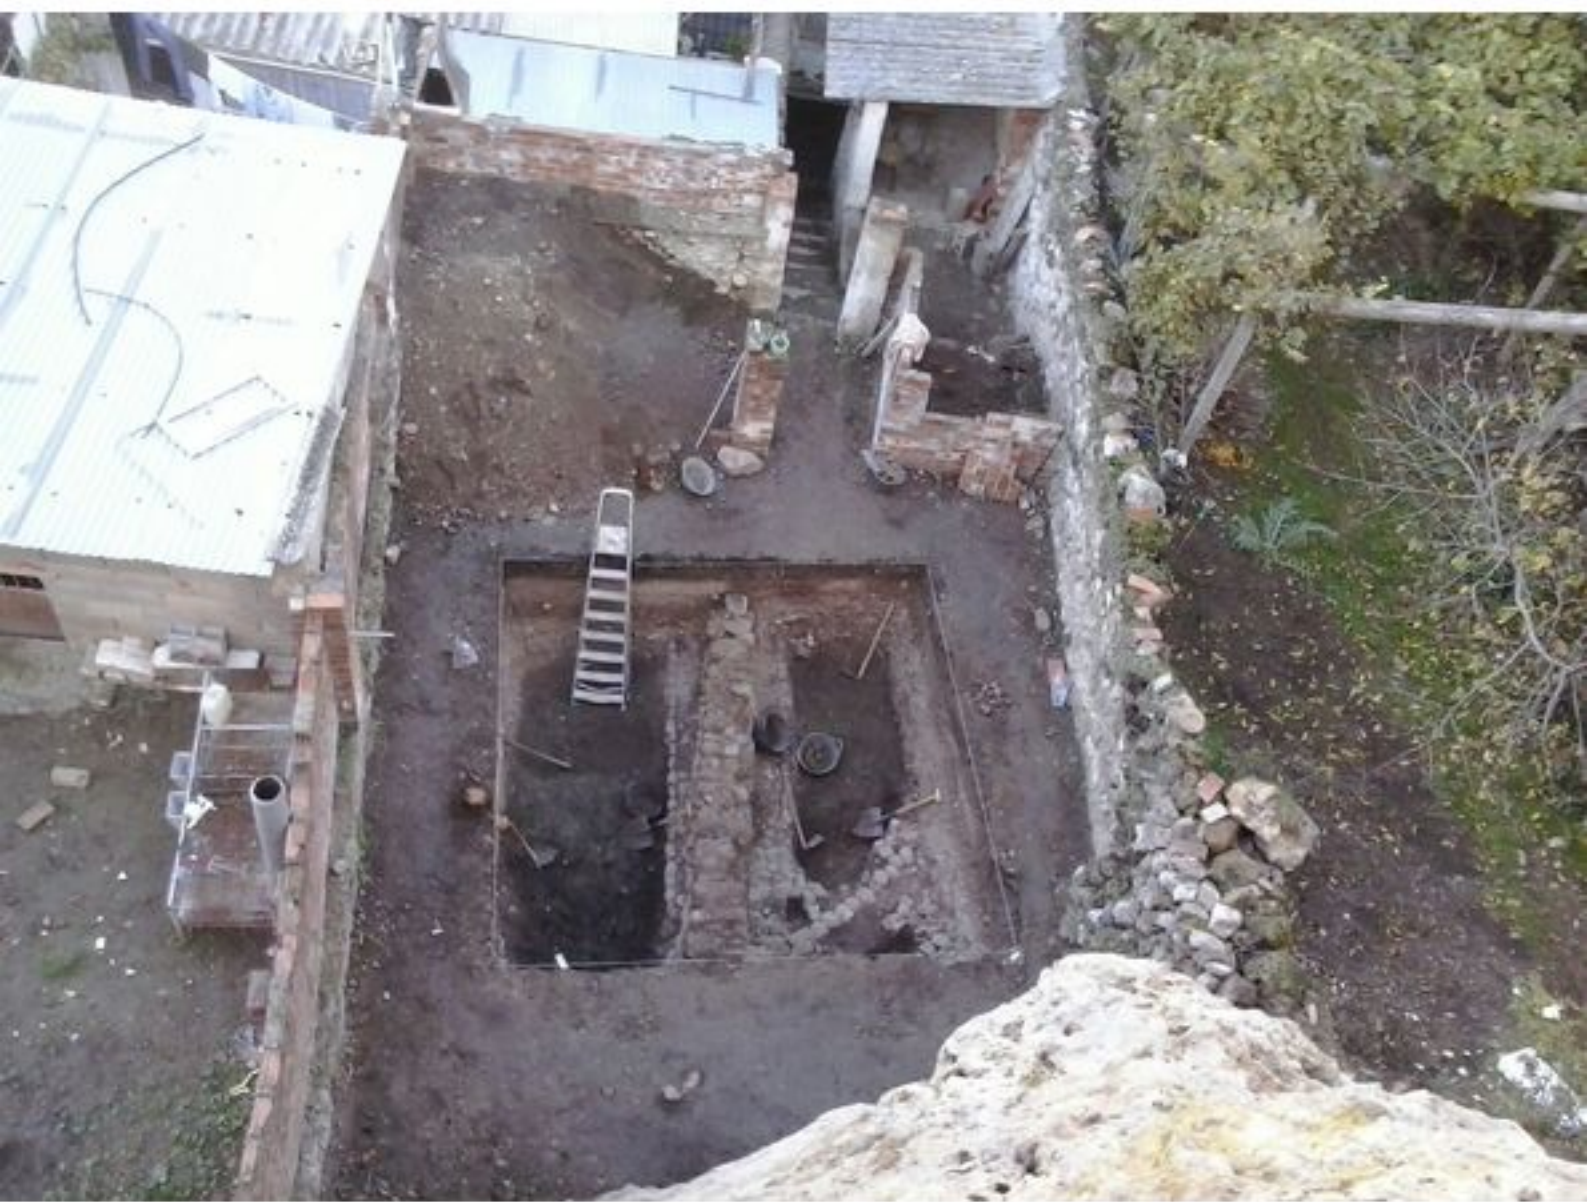
LAM. III CUEVA DOCUMENTADA BAJO NIVELES MEDIEVALES. CORTE 1

concreto, los niveles medievales estaban anulando un paquete adscrito a la etapa prehistórica, caracterizada por la localización de una cueva de grandes dimensiones recortada en la base geológica compuesta como ya hemos comentado, por piedra de toba (LAM III).
