ANUARIO ARQUEOLÓGICO DE ANDALUCÍA 2016

MEMORIA PRELIMINAR Y FINAL DE ACTIVIDAD ARQUEOLÓGICA PREVENTIVA MEDIANTE CONTROL ARQUEOLÓGICO DE MOVIMIENTO DE TIERRAS, ACTUACIONES EN VIVIENDA C/CARRIL DE LA LONA N° 15 (GRANADA).

EXPD. B.C.03.130/16.

RAFAEL TURATTI GUERRERO

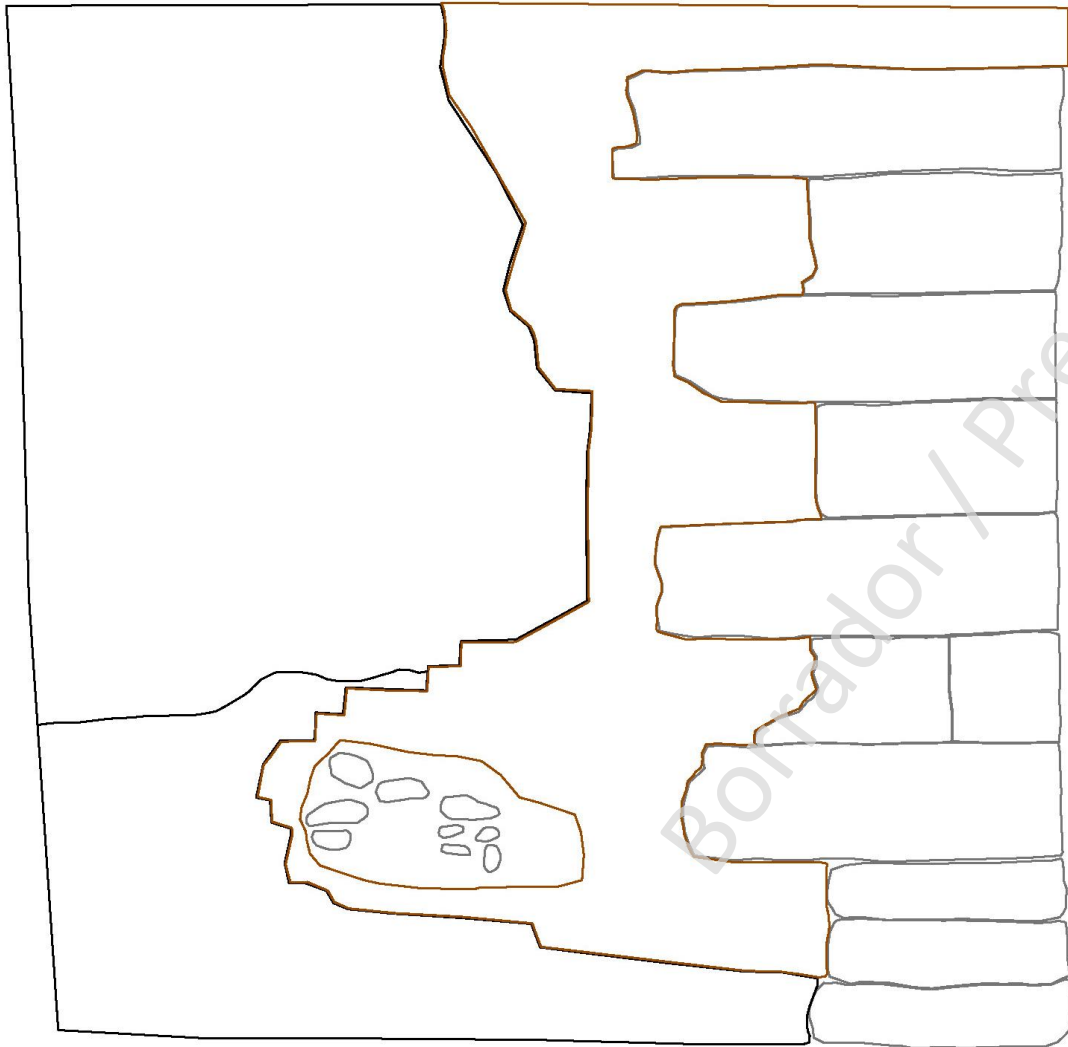
Vista lateral norte de la fachada

En la cara norte se puede apreciar que los bloques de piedra se encuentran intercalados con los ladrillos, haciendo juego de obra o contrapeo.

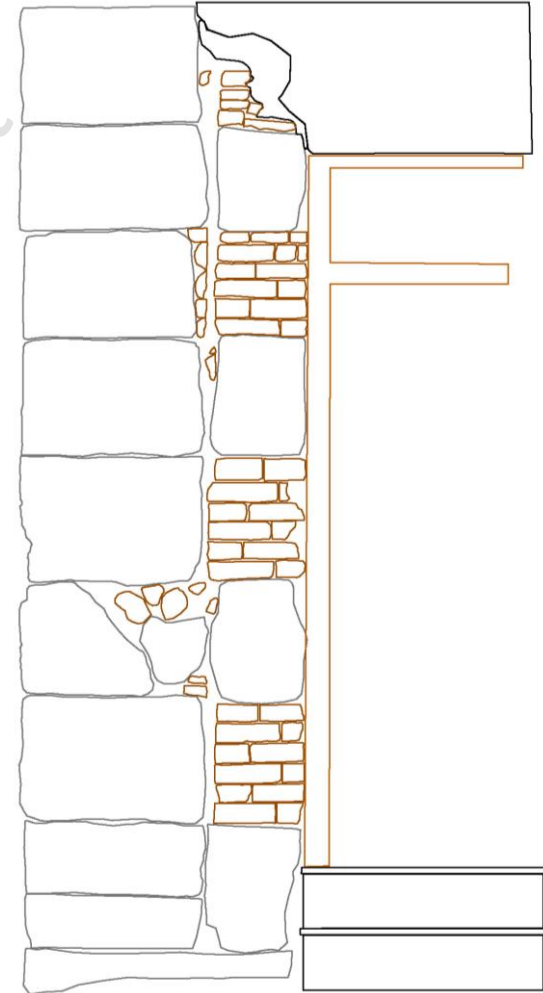
Vista principal de la fachada

En la cara principal los bloques alternan con casetones de ladrillo, como se ha descrito en la E 05, así como en la cara norte el contrapeado se soluciona con todo el muro de ladrillo (UEC 32).

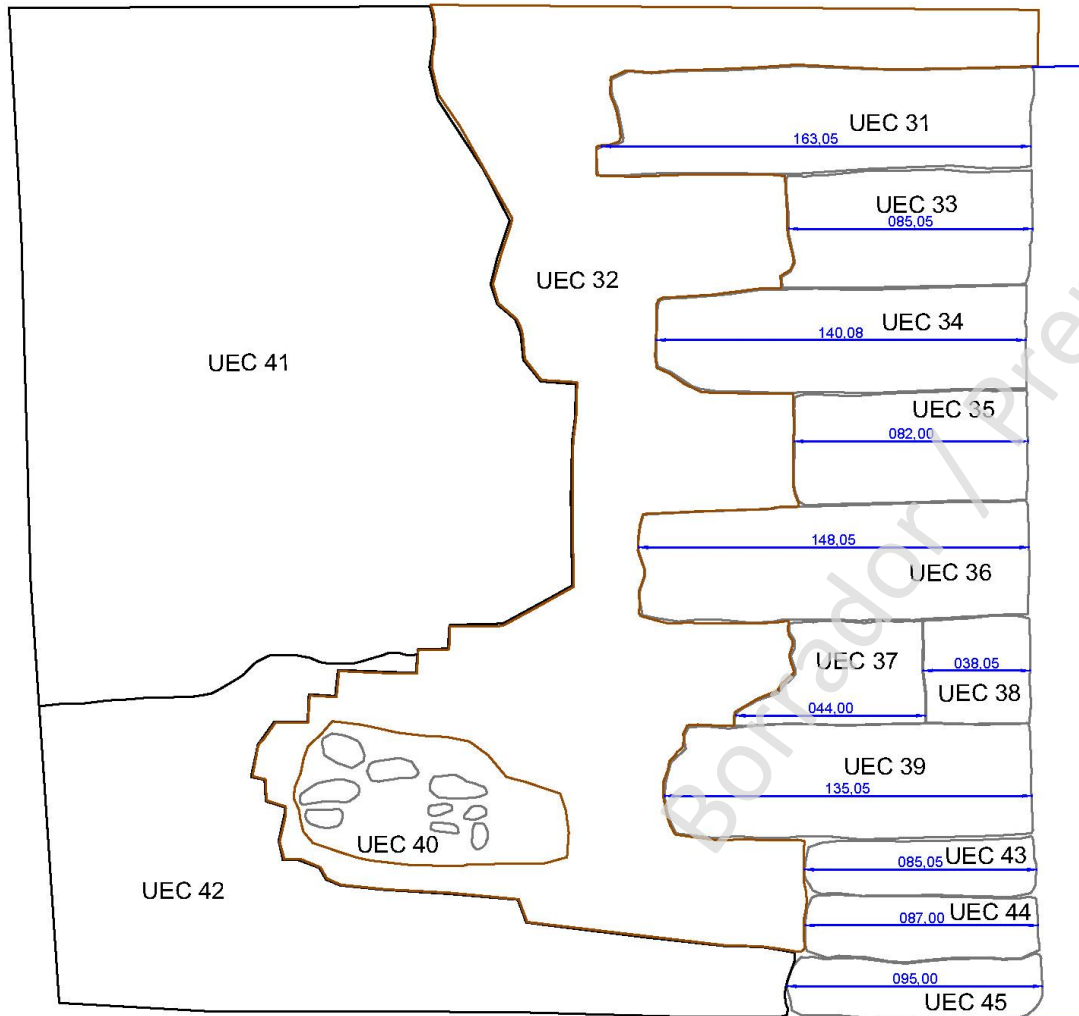
Vista lateral norte de la fachada acotada y con unidades

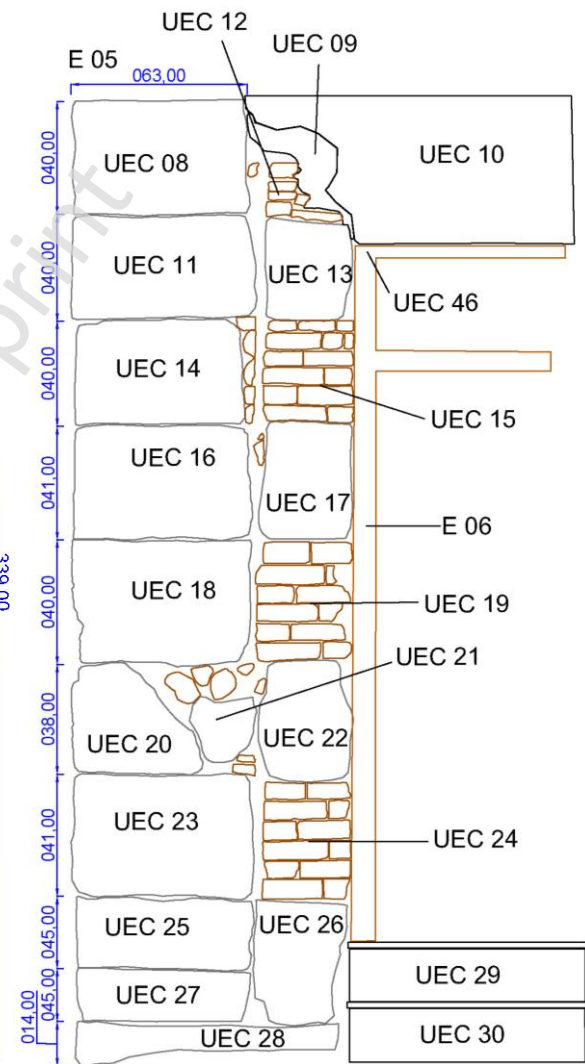
Vista principal de la fachada acotada y con unidades

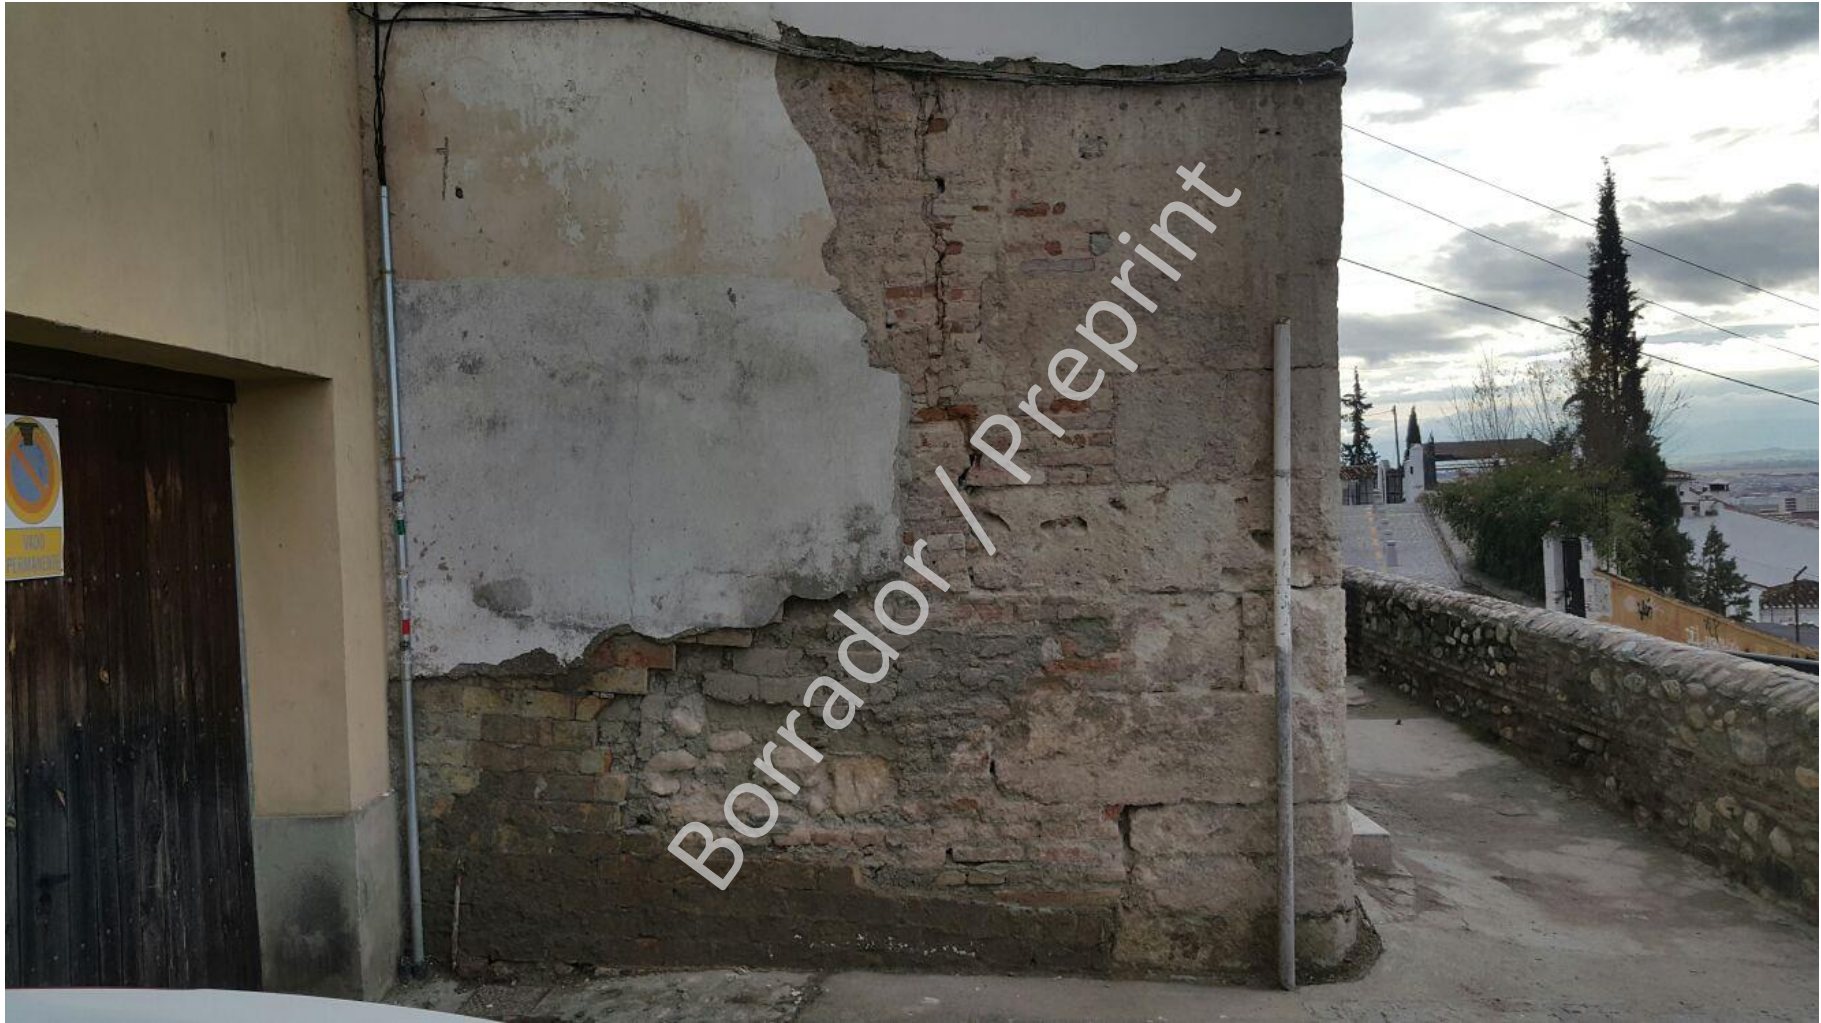
Vista lateral norte de la fachada

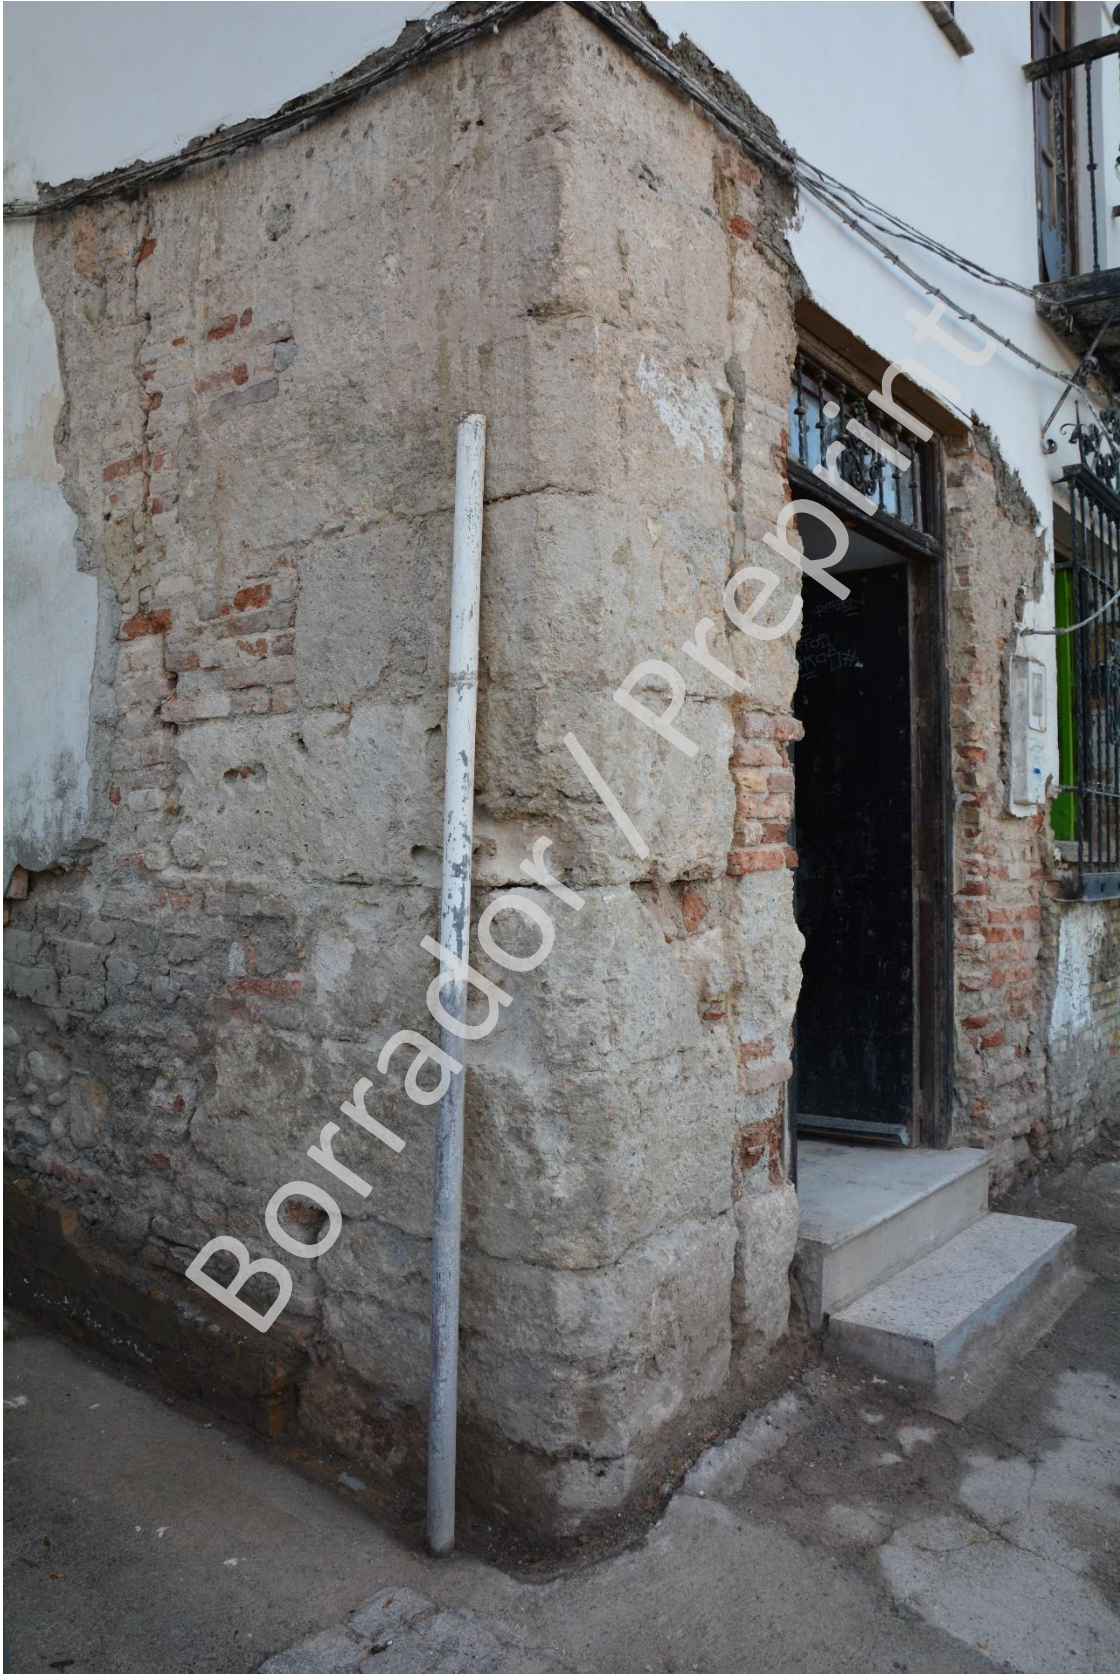
Vista de la cantonera en la que se aprecian las dos fachadas.

- 01** Respecto a las dos fachadas, la entrada principal y el lateral norte, se pudo definir que la fachada completa es de ladrillo macizo, a excepción de la cantonera entre fachadas oeste y norte compuesta por grandes bloques rectangulares de piedra, dando la cara de mayores dimensiones de los elementos que la componen al norte.

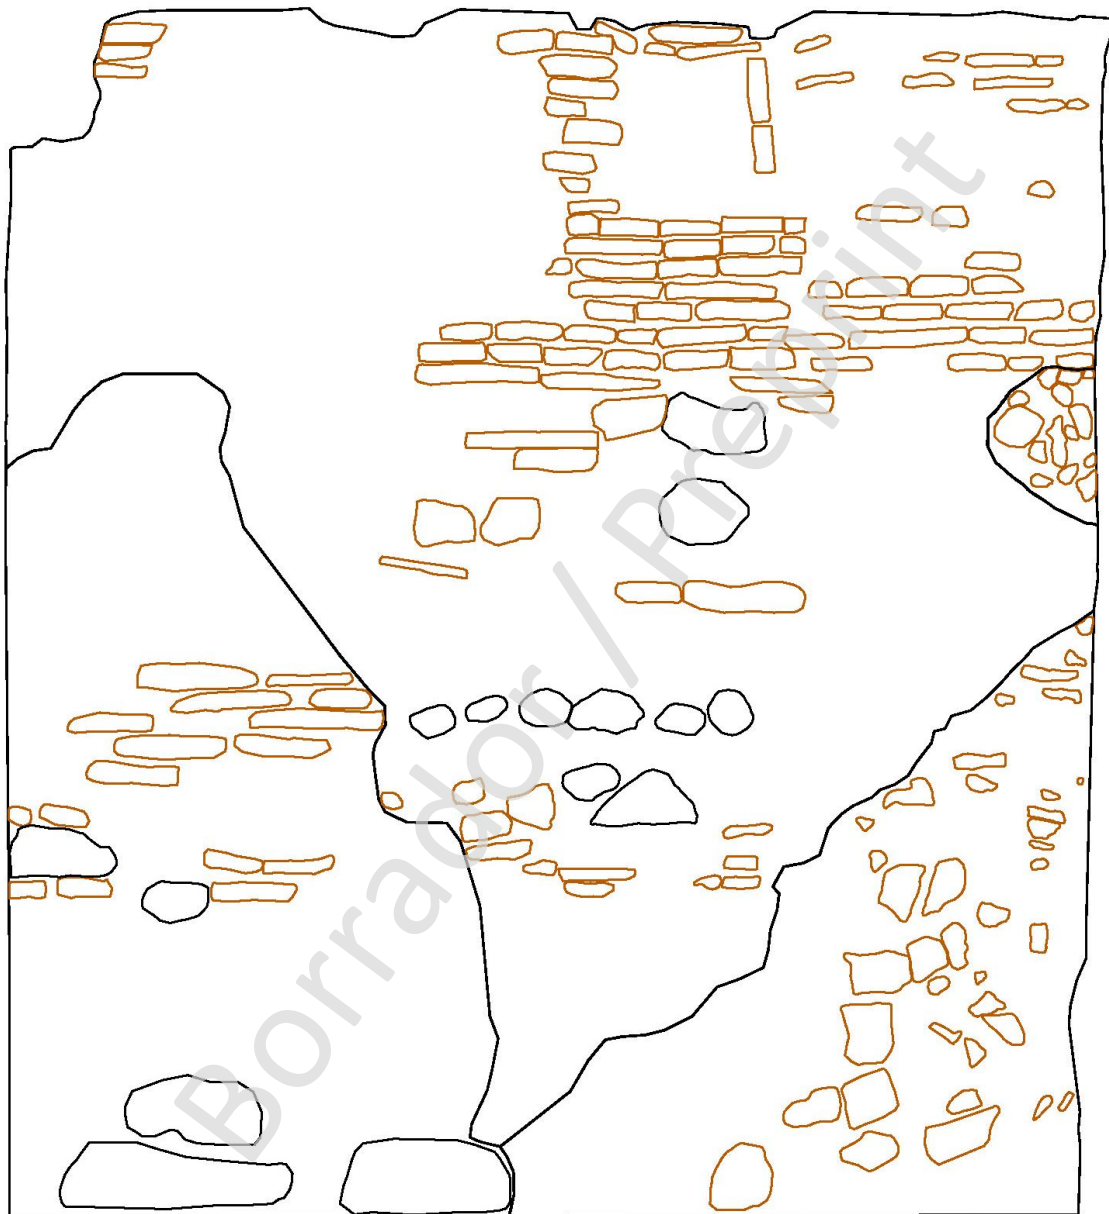
Muro interior, fondo de la edificación.

02 El muro interior se picó tras retirar un trasdosado que lo ocultaba, se pudieron definir diferentes momentos constructivos.

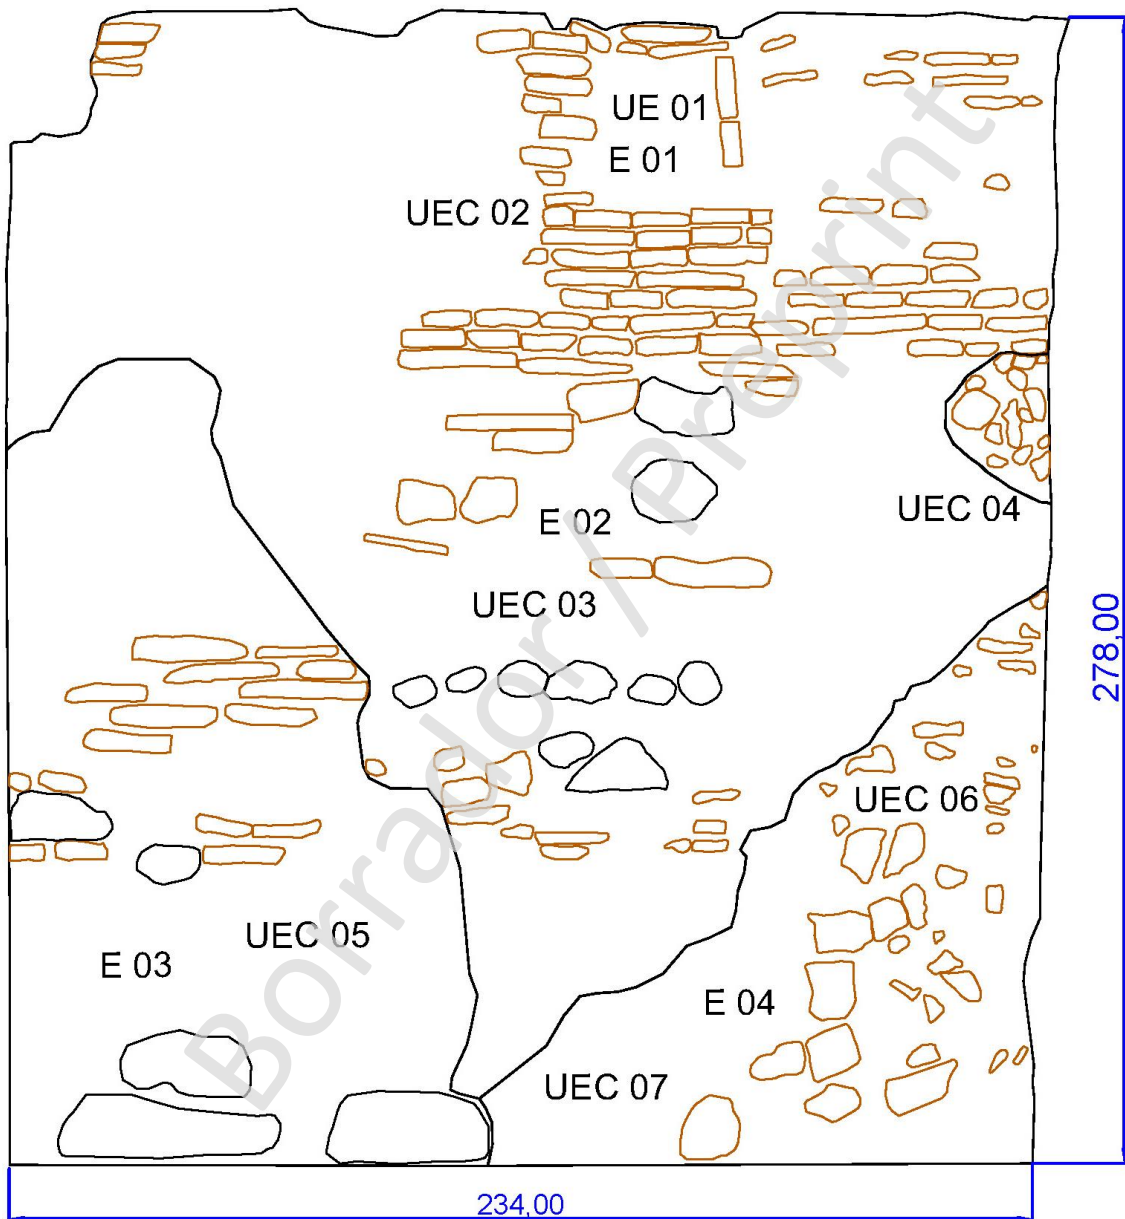
Muro interior, fondo de la edificación acotado y con unidades.

Primer muro de la edificación correspondiente a las Estructuras 03 y 04, se encuentra partido por la Estructura 02 y lo componen las unidades UEC 05, 06 y 07, siendo las unidades 05 y 07 de la misma matriz, no se ha podido datar por ausencia de elementos directores que lo permitieran.

Sobre las Estructuras 3 y 4 se edifica la estructura 02. Se trata de un muro de ladrillo y bolos de río de tamaño medio que no tiene una estructura constructiva definida, probablemente por tratarse de una gran reparación o aumento de volumen sobre las E 03 y 04.

La Estructura 02, anteriormente descrita, tiene una pequeña reparación que debe ser objeto de mención, la UEC 04.

Sobre la Estructura 2, en el centro del muro adosado al forjado inmediatamente superior, hay una construcción de ladrillo que es un hueco de ventilación que llega directamente al patio de la vivienda (E 01). Por la orientación de la fachada principal a la que hace cara, debe ser para aliviar el calor de la incidencia de los rayos solares a poniente, hacia donde se encuentra orientada la vivienda, creando una corriente de convección al abrir la ventana.

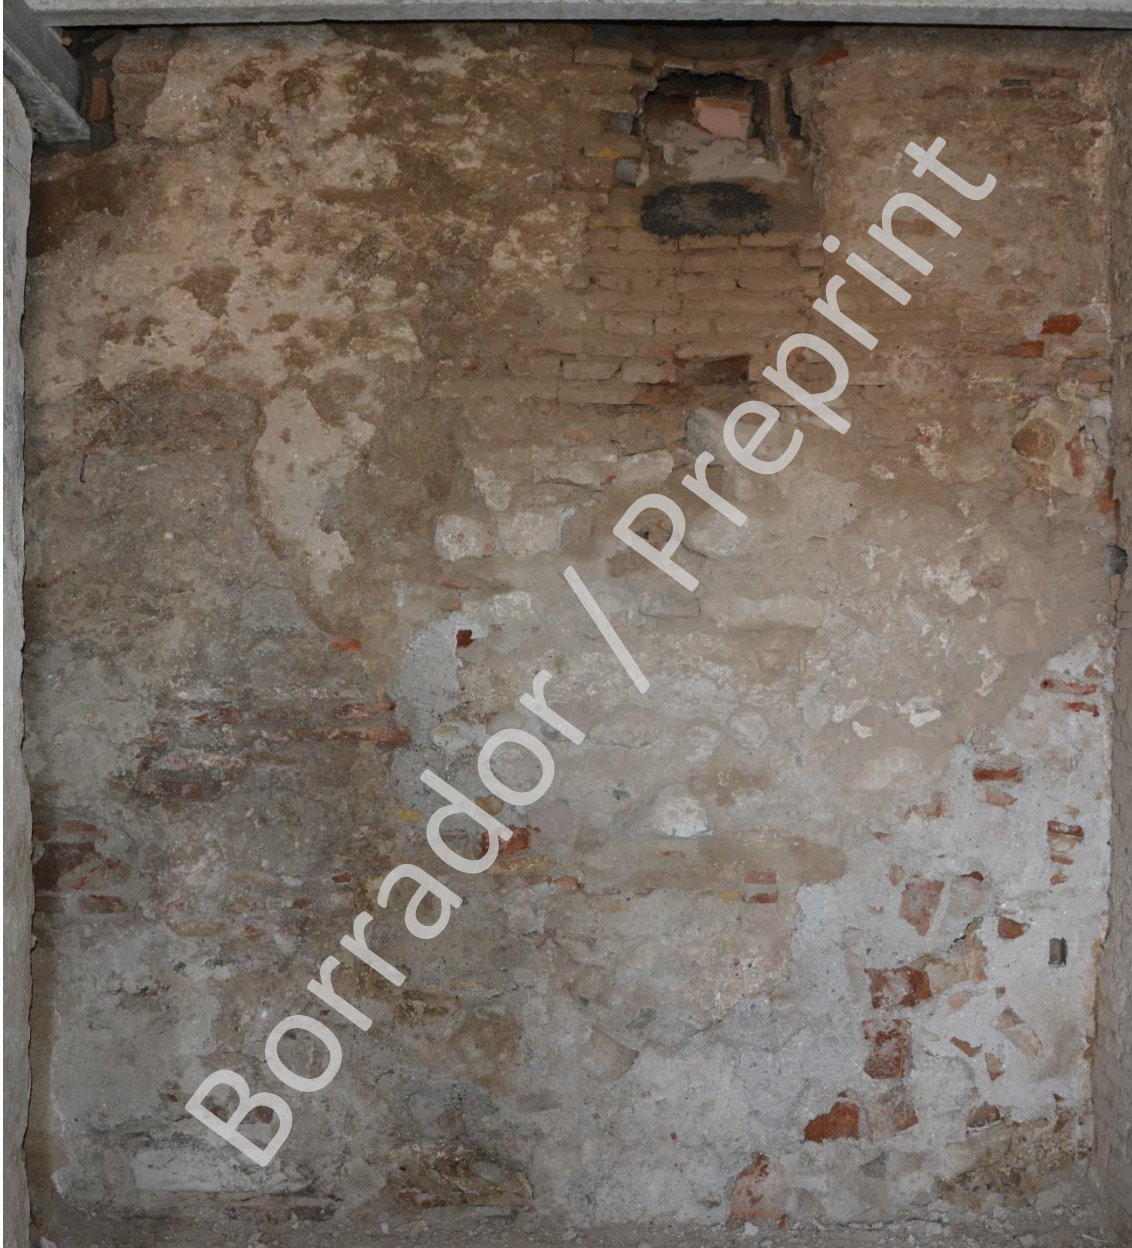
Muro interior, fondo de la edificación.
