# ANUARIO ARQUEOLÓGICO DE ANDALUCÍA 2016

**Resumen:** en este artículo se presenta el resultado obtenido en la Actividad Arqueológica Preventiva, mediante Control de Movimientos de Tierras, llevada a cabo en la calle Talabarteros nº 6 de Andújar, Jaén, durante el mes de Julio de 2016. En esta intervención no encontramos restos anteriores ya que en los años 50-60 se arrasaron las construcciones anteriores y nivelaron los solares, sólo encontramos el remate de una pilastra del siglo XVI-XVII.

**Francisco Monje Ruiz y Juan García Wagner**  
**ACTIVIDAD ARQUEOLÓGICA PREVENTIVA EN CALLE TALABARTEROS Nº 6, ANDÚJAR (JAÉN)**

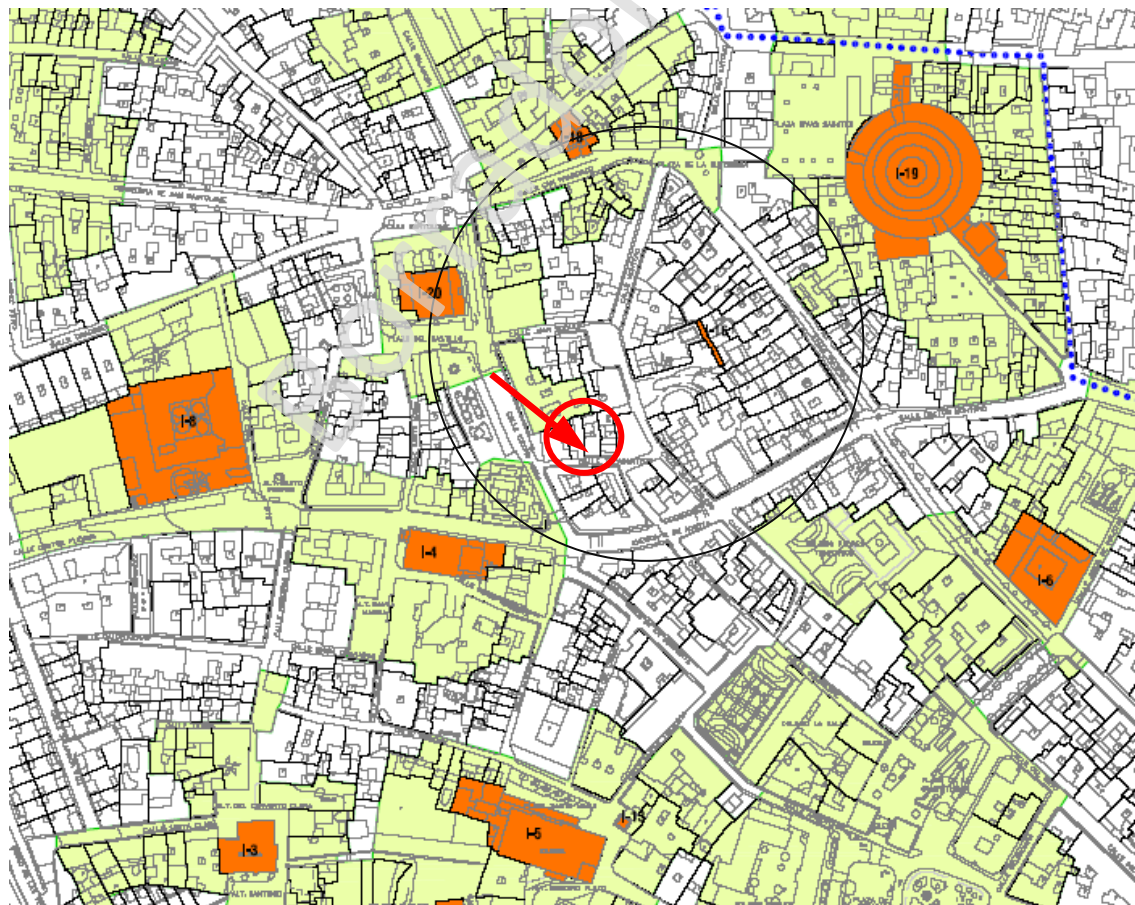
Figura 1

- **FIGURA 1.** PLANO DE SITUACIÓN DE LA DESAPARECIDA JUDERÍA Y DEL SOLAR.
- **FIGURA 2.** PLANO DE EMPLAZAMIENTO 1/1000.
- **FIGURA 3.** PLANO DE EMPLAZAMIENTO DEL SOLAR 1/200.
- **FIGURA 4.** PLANTA FINAL.

Hemos localizado en el muro de cierre del sector B, el muro del N, el remate de una pilastra de esmerada factura, formando parte del mismo, al parecer proveniente de un antiguo edificio ya desaparecido (**foto 26**) que presumiblemente se encontraría en las inmediaciones del solar (**Figura 1**). Este elemento se ha individualizado y conservado y se depositará en la entidad designada por la Delegación.

En los años sesenta se produjo una actuación urbanística muy desafortunada que va a cambiar totalmente la fisonomía de la antigua judería así como de todo el barrio medieval (**Figura 1**), todavía conservado en parte, esta actuación será la apertura de la Avda. Doce de Agosto con la que se pretendía crear una nueva salida a la carretera Madrid-Cádiz y crear una nueva calle que articulase la caótica circulación por las tortuosas calles medievales del barrio, entre las que se encontraba la calle **Talabarteros** y la vivienda sobre la que hemos actuado (**Figura 2**). Este atentado urbanístico propició otros en los alrededores, cambiando totalmente la fisonomía del espacio urbano medieval. Todo esto culminó con en el mes de Febrero del año 1979, con el derribo de 60 metros de muralla con sus almenas, saeteras, camino de ronda y el torreón abovedado de la calle del Hoyo.

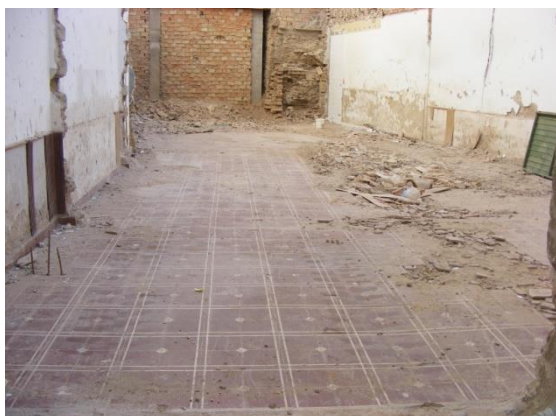
Foto 1

- **FOTO Nº 1.** EL SOLAR ANTES DE LA INTERVENCIÓN VISTO DESDE EL S.
- **FOTO Nº 2.** EL SOLAR ANTES DE LA INTERVENCIÓN VISTO DESDE EL N.

Se ha comenzado por la parte Norte del mismo, la correspondiente al fondo y por lo tanto la parte más alejada de la entrada, la que se correspondería con el Sector B (**fotos 1 y 4**). Hemos empezado levantando el pavimento. Una vez terminado el levantamiento de la solería y la solera del

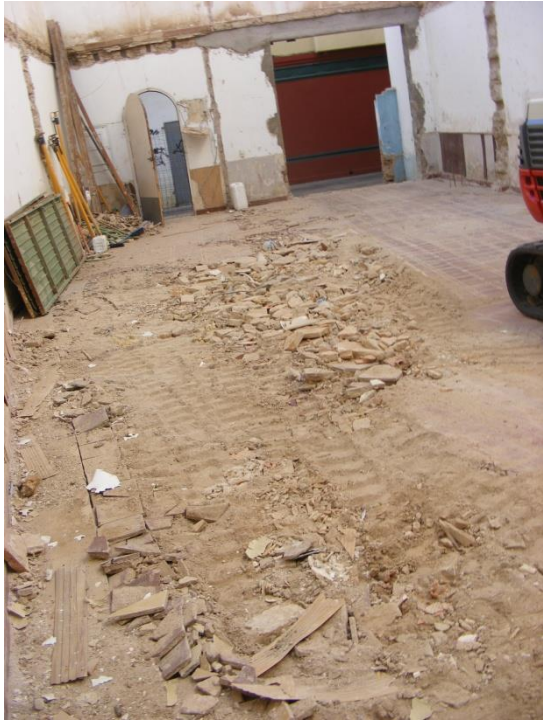
**Foto 3**

- **FOTO Nº 3.** EL SOLAR ANTES DE LA INTERVENCIÓN VISTO DESDE EL N.
- **FOTO Nº 4.** EL SOLAR ANTES DE LA INTERVENCIÓN VISTO DESDE EL S.
- **FOTO Nº 5.** RELLENOS CONTEMPORÁNEOS DEL SOLAR.

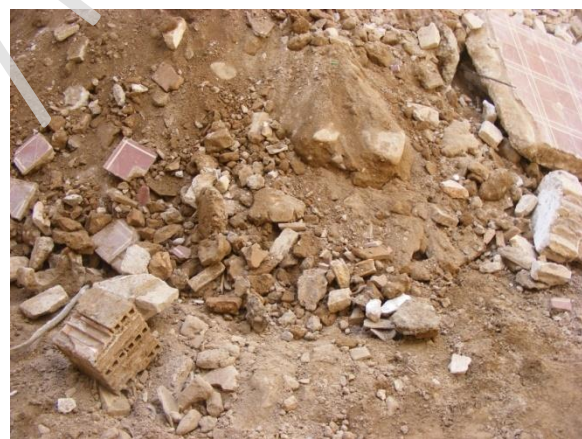
**Foto 6**

- **FOTO Nº 6.** RELLENOS CONTEMPORÁNEOS DEL SOLAR.
- **FOTO Nº 7.** DESARROLLO DE LOS TRABAJOS Y US 1.
- **FOTO Nº 8.** RAMPA DE ACCESO Y US 1.
- **FOTO Nº 9.** PERFIL E, ZONA NE.

Sector B, nos pasamos al Sector A comenzando por donde lo dejamos y repetimos la operación (levantamiento de baldosas y solera) (**foto 6**), la ausencia de estructuras soterradas facilita el siguiente paso (**fotos 18, 19 y 20**), por lo que volvemos al sector B y tras comprobar que son todo rellenos, tras dos rebajes consecutivos (**foto 17**), bajamos hasta la cota de afección (-70 m.), continuando con el sector A, con idénticos resultados, comprobamos que la superficie del solar se ha rellenado con materiales y escombros fruto de otras demoliciones anteriores, nivelándose hasta alcanzar la cota necesaria para la edificación de la recién demolida edificación (**fotos 9, 10, 14, 15 y 16**), por lo que de haberse conservado restos anteriores estos deben encontrarse bajo los rellenos y por lo tanto preservados, ya que la losa de la nueva edificación se situará sobre los mismos (**foto 5**).

En el desarrollo de la intervención no se han recogido los elementos muebles ya que el único estrato localizado (US1) estaba compuesto en su totalidad por escombros y restos de otras construcciones demolidas (**fotos 5 y 6**), por lo que no se identificado ningún resto cerámico, ni metálico, ni de ningún otro tipo.

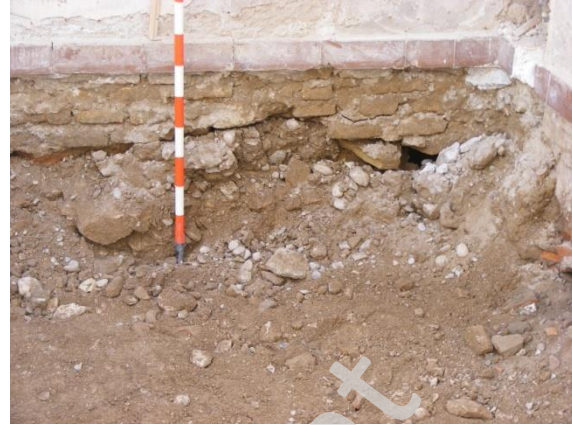
**Foto 10**

- **FOTO Nº 10.** OTRA VISTA DEL PERFIL E, ZONA NE.
- **FOTO Nº 11.** PERFIL ESTE.
- **FOTO Nº 12.** PERFIL ESTE.
- **FOTO Nº 13.** PERFIL ESTE.
- **FOTO Nº 14.** PERFIL ESTE.

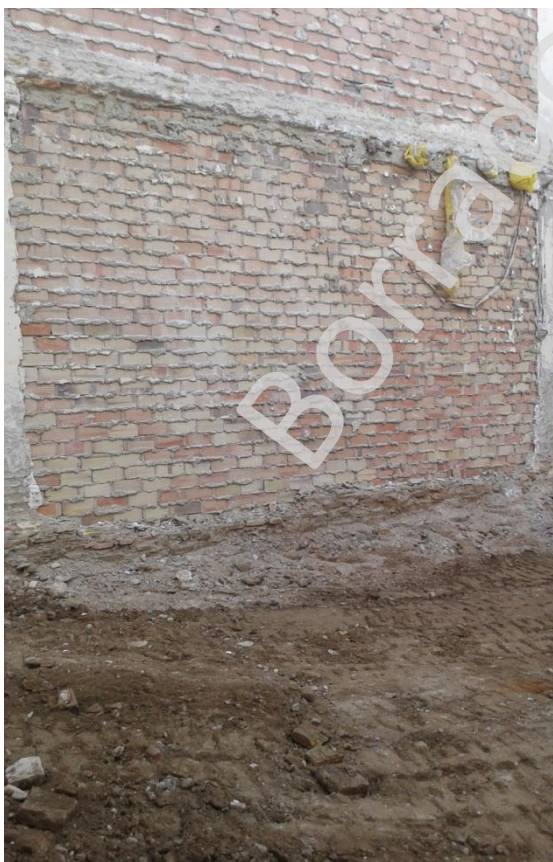
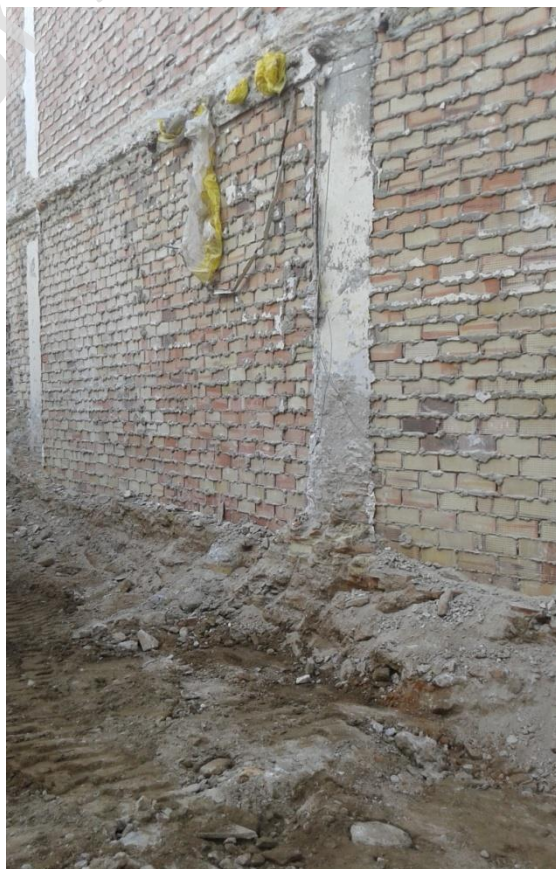
- **FOTO Nº 15.** PERFIL OESTE.
- **FOTO Nº 16.** PERFIL OESTE.
- **FOTO Nº 17.** FONDO NORTE.
- **FOTO Nº 18.** FONDO SUR.
- **FOTO Nº 19.** FONDO SUR.
- **FOTO Nº 20.** FONDO SUR.

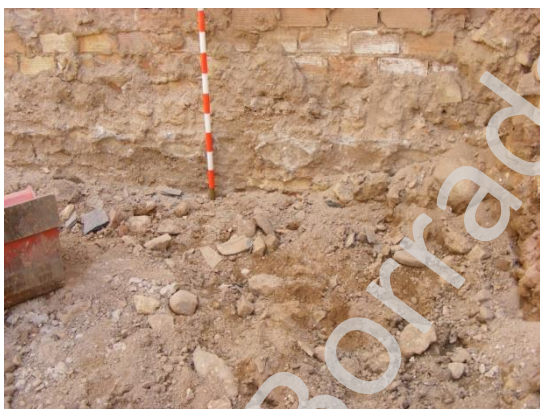
Foto 21

- **FOTO Nº 21.** FONDO NORTE.
- **FOTO Nº 22.** FONDO NORTE Y UE 3.
- **FOTO Nº 23.** VISTA DE UE 5.
- **FOTO Nº 24.** VISTA DE UE 5.
- **FOTO Nº 25.** VISTA DE UE 5.

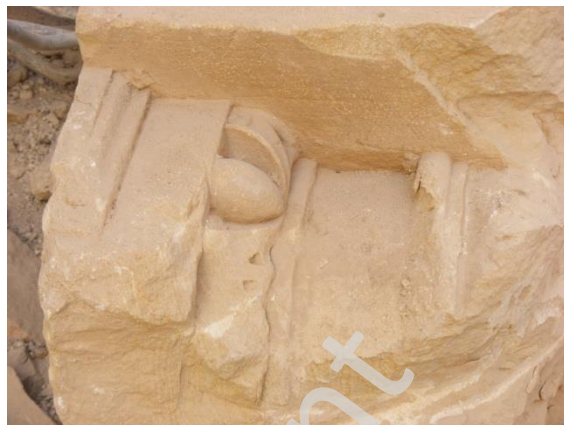
Foto 26

- **FOTO Nº 26.** VISTA DE UE 5.
