ANUARIO ARQUEOLÓGICO DE ANDALUCÍA 2013

INTERVENCIÓN ARQUEOLÓGICA PREVENTIVA CONTROL DE MOVIMIENTOS DE TIERRAS EN LA INSTALACIÓN DE REJILLAS DE DRENAJE A LA RED DE EVACUACIÓN DE AGUAS PLUVIALES EN LA AVDA. CAMPO DEL SUR - C/ARQUITECTO ACERO Y ANEXOS (CÁDIZ, 2013).

Ana María Sáez Gómez

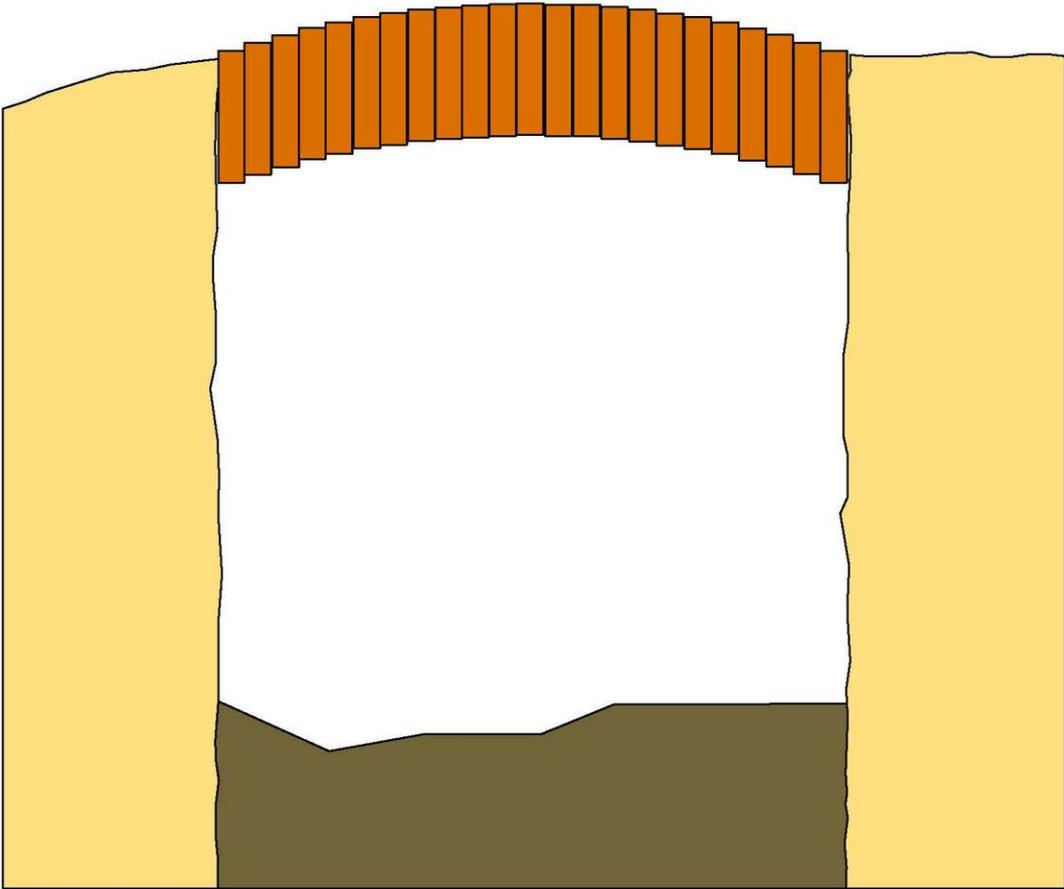
Lám 1.

- Se han documentado restos de una estructura muraria, a base de sillarejos de piedra ostionera y enlucido de cal en varias de sus caras, su potencia es aproximadamente de 0,50 m. Junto con restos de suelo de *opus caementicium* (hormigón romano), con una potencia aproximada de 0,15 m. Ambos en muy mal estado de conservación.

Estos restos se relacionan con las estructuras romanas de ámbito doméstico localizadas en la Calle Murallas de San Roque en el año 1986, donde se halló un pavimento romano, formado por *opus signinum* y *opus reticulatum*. También pueden

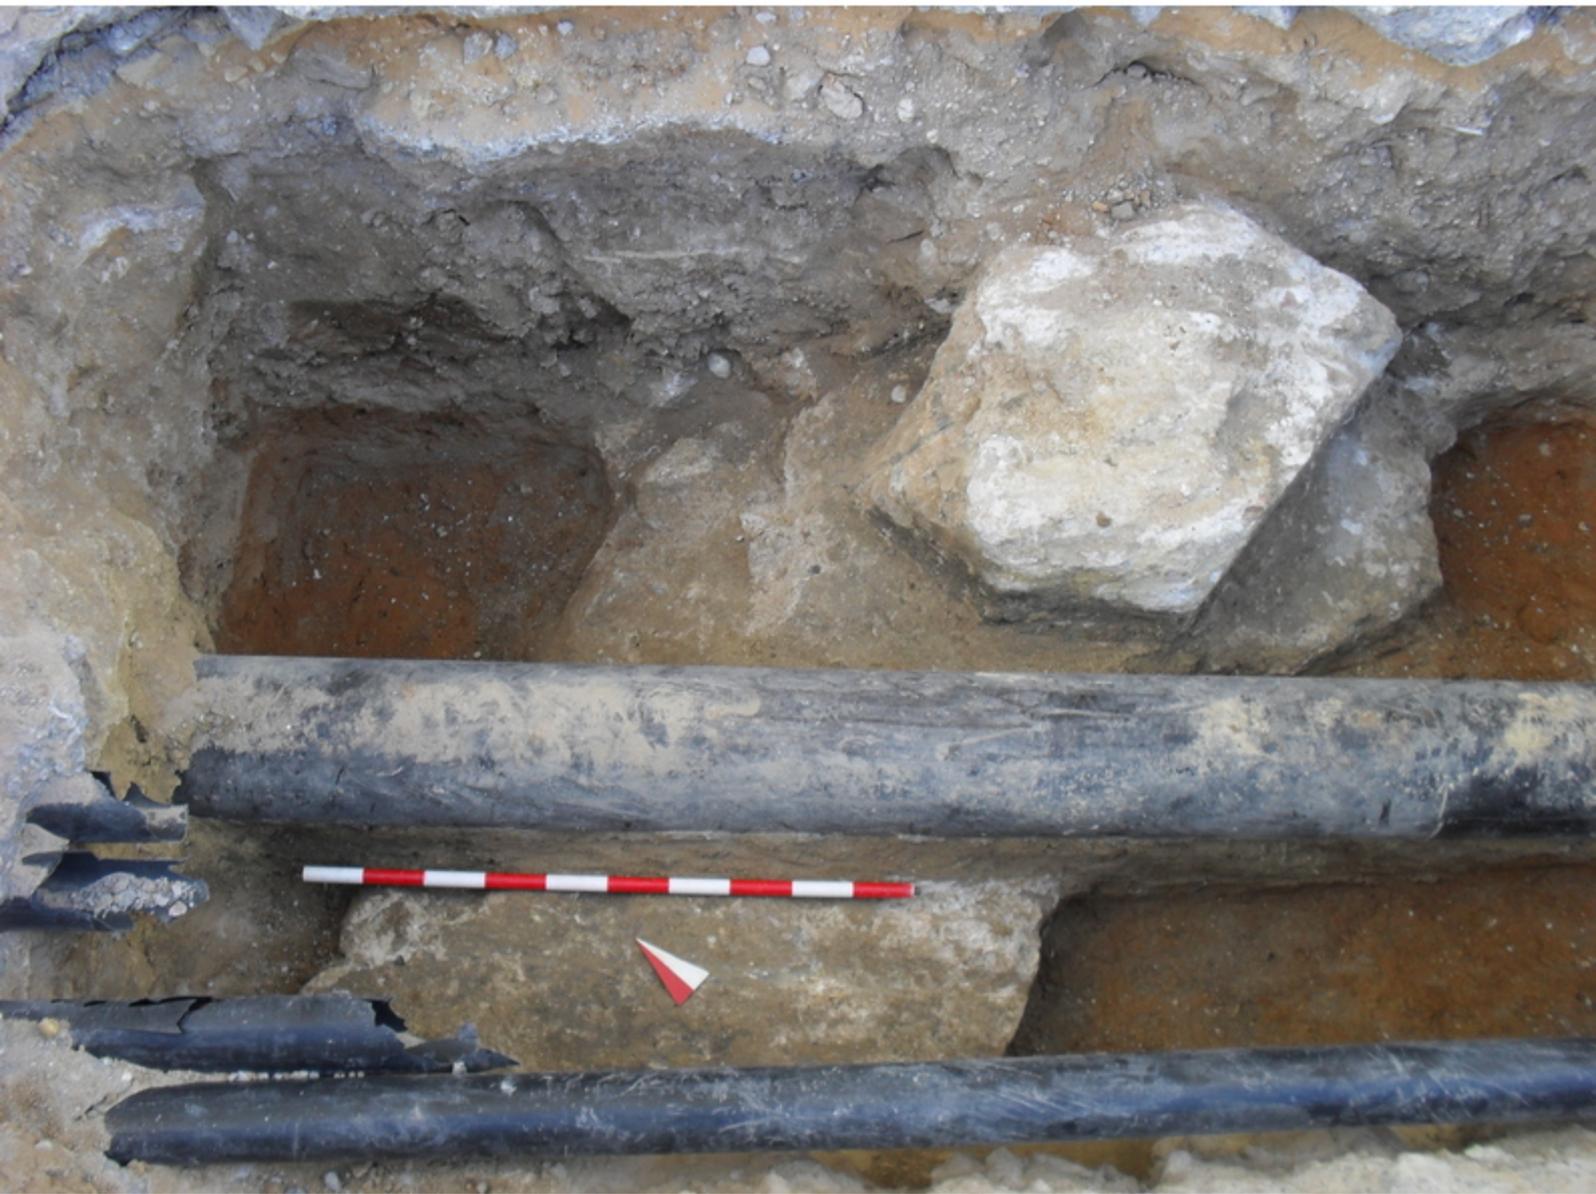
Fig. 2

- Restos de la cloaca del siglo XVIII; la mayor parte en un estado de conservación bajo, conservándose solo en pequeños tramos, donde ninguno supera completo el metro de longitud. Este desmantelamiento y destrucción han sido provocado por las alteraciones que ha sufrido el terreno en las diversas obras de abastecimiento y saneamiento que se han ido desarrollando en el casco histórico de la ciudad a lo largo de los últimos años.

La tipología de la cloaca suele ser de dos paramentos verticales paralelos a base de sillares de piedra ostionera (biocalcarenita), su cubierta realizada en ladrillos toscos y mortero de cal formando una bóveda de cañón. En numerosas ocasiones, estas eran instaladas reaprovechando el sistema de cloacas de época romana. El desagüe lo hacían a través de la muralla, por lo que su pendiente siempre estaba orientada hacia el mar.

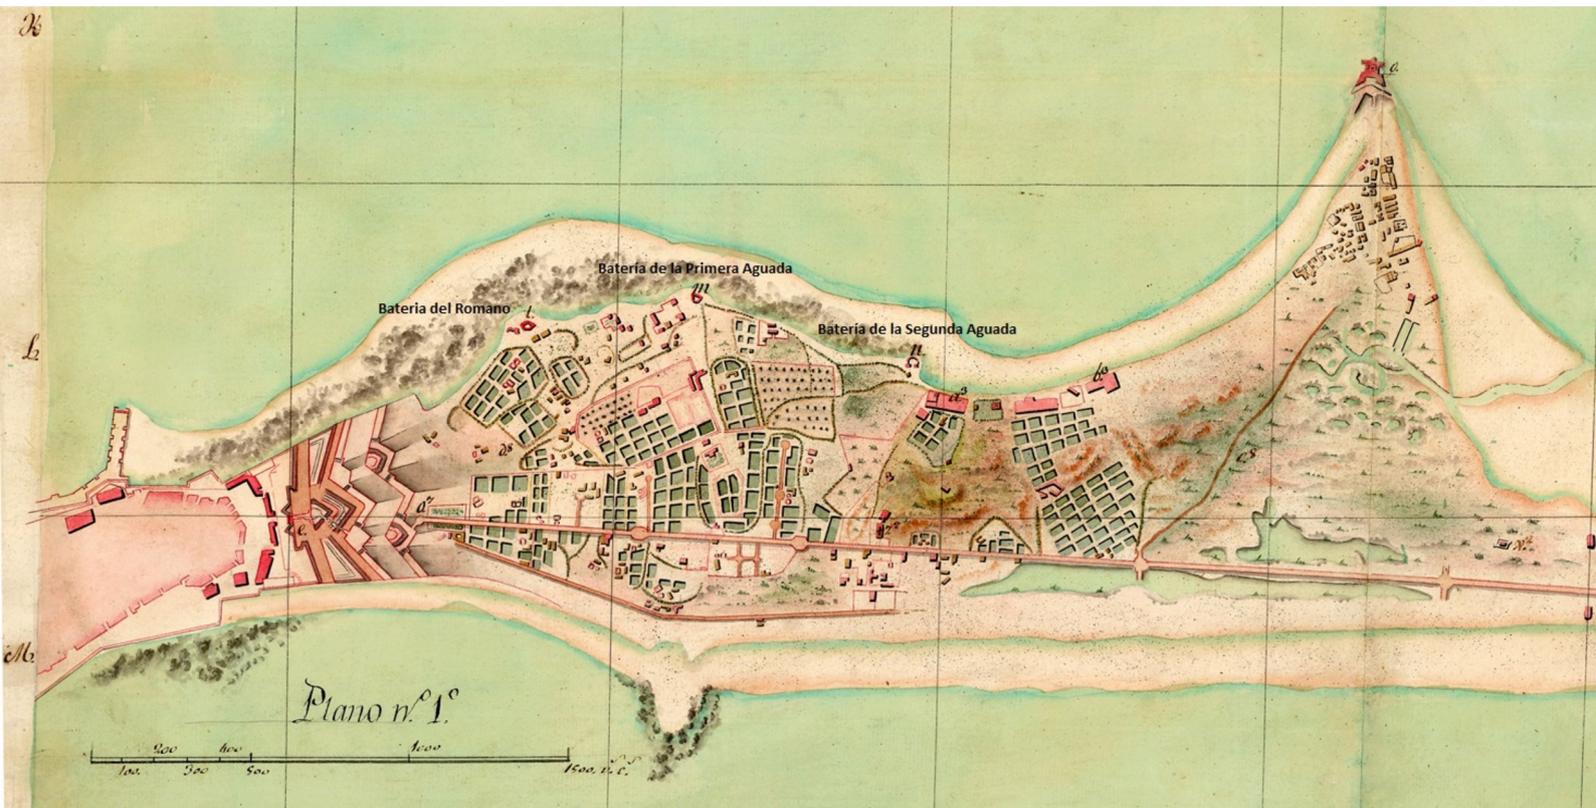
Lám. 8

- Viviendas del siglo XIX; apareció la cimentación de estas (Plaza José Macías Rete), formadas por ripios de piedra ostionera con mortero de cal y ladrillos toscos. Estructuras murarias que gracias a los planos de principio del siglo XIX, se han podido documentar.

Esta estructura muraria se compone de dos muros de forma perpendicular. El principal; es el más largo, con fábrica de sillares de piedra ostionera y mortero de cal, este muro correspondería con el exterior de la vivienda. En su cara interior aparece enfoscado con cal y arena. Es en esta cara donde se adosa el muro secundario. Este presenta una calidad algo inferior, con fábrica de mampostería (piedras ostioneras irregulares con ripios y mortero de cal), seguramente sería un muro interior que llevaría un revoco para ocultar calidad de su fábrica, ya perdido.
