Características generales de la Instalación Deportiva de Tiro Olímpico. Camas (Sevilla).

Obras y suministros realizados

I.D. DE TIRO OLÍMPICO DE CAMAS, Sevilla

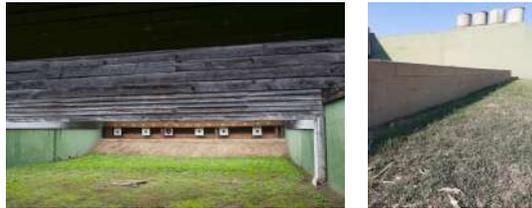
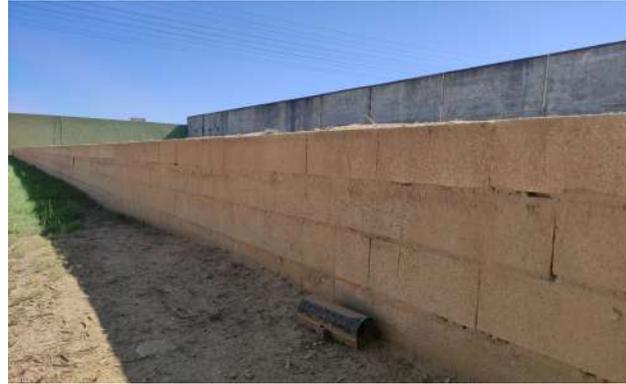
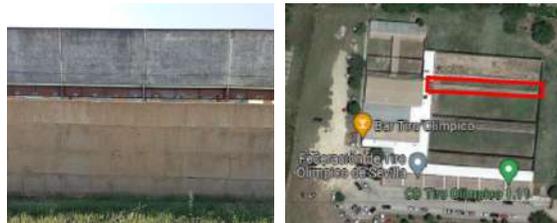
RECRECIDO DEL MURO DE LA GALERÍA DE 50 M

Entre las galerías de tiro disponibles en la instalación deportiva del Tiro Olímpico de Camas se encuentra una de 50 m., donde se practica el tiro de mayor distancia. En dicha galería la línea de dianas dispuesta a esa distancia está protegida, en su parte inferior, por un murete de bloques de hormigón gris macizado en todos sus huecos y protegido en la cara expuesta a los disparos por un talud de tierra. A ello se suma un frente de madera de gran espesor que corona dicho muro, cuyo objetivo es, junto con el citado talud de tierra, absorber los disparos desviados del blanco y evitar el rebote de la bala, dado el peligro que ello supone.

Actualmente la línea de dianas tiene unos mecanismos eléctricos que sirven para su accionamiento automático a distancia, los cuales quedaban parcialmente expuestos a los disparos fallidos, circunstancia que ocasionaba roturas y averías no deseadas. Para evitarlo, se precisaba la elevación del muro de bloques en una hilada más, cubriendo ese pequeño ángulo muerto existente desde la línea de disparo que permite que las balas impacten en los citados mecanismos colocados en la parte inferior de las dianas.

Se ejecutó una hilada más de bloques de hormigón gris de dimensiones 40x20x20 cm. similares a los existentes, recibidos con mortero de cemento dejando juntas de 1 cm. Para realizar una buena conexión con la fábrica actual se colocarán unas varillas corrugadas de Ø10 mm. y 25 cm. de longitud en cada hueco de bloque a modo de conectores, mediante taladro previo de Ø10-12 mm. con una penetración de 10 cm. en el hormigón de macizado de la fábrica existente y fijación con resina epoxi.

Posteriormente se realizó el relleno y macizado de todos los huecos con hormigón HA20. Y una vez ejecutado el recrecido del muro se realizó un aporte y extendido de tierra vegetal en parte delantera del muro sobre la ya existente, llevado a cabo por medios manuales, para disponer el talud de protección necesario.

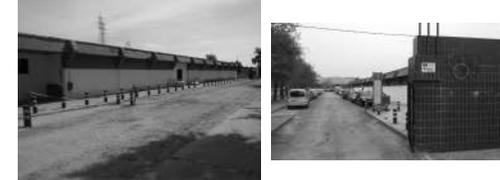
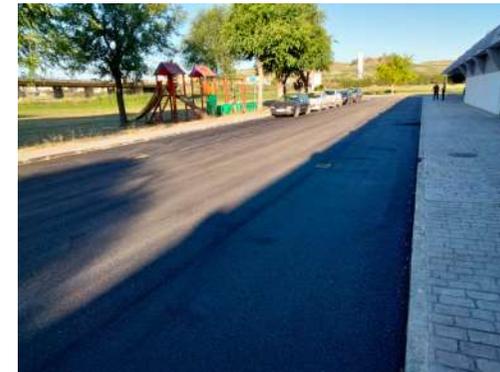
ASFALTADO DE ACCESOS

La vía de acceso rodado y el acerado peatonal se encuentran en avanzado estado de deterioro, debido a su elevado uso y al paso del tiempo desde su construcción, además la red de saneamiento se encuentra obstruida por la acumulación de material disgregado que impide el drenaje y provoca acumulación de agua de lluvia.

- Asfaltado del acceso rodado de vehículos y aparcamientos: mediante capa bituminosa en caliente tipo AC16 surf S de composición semidensa, con capa de rodadura de entre 5 y 8cm de espesor, sobre la capa base existente nivelada y preparada, incluso ejecución de pendientes para drenaje.

- Red de saneamiento: limpieza de imboales y pozos mediante agua a presión. Además, se ejecuta un sumidero longitudinal en la entrada, de 300mm de anchura interior y 500mm de altura, con rejilla y marco de entramado de acero galvanizado para tráfico rodado.

- Acerado peatonal: demolición de la solería existente y ejecución de solera de hormigón HM-20, de 10 cm de espesor. El bordillo peatonal actual será sustituido por bordillo prefabricado de hormigón HM-40 achaflanado, de 50x25x15x12cm.

- Explanada del aparcamiento auxiliar lateral: se extiende capa de zahorra natural de 10cm de espesor, realizada con medios mecánicos.

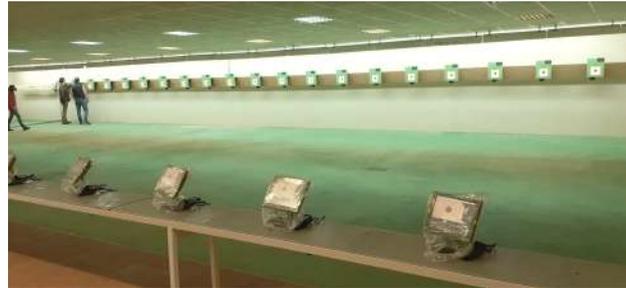
MEJORA DE DIANAS

Estas instalaciones son el lugar idóneo para la celebración de competiciones y campeonatos de diferentes niveles y categorías, no obstante, el estado de obsolescencia de las dianas lo hace inviable para tal finalidad, poniéndose en duda las condiciones de seguridad, que tanto la Federación Andaluza de Tiro Olímpico como la Guarida Civil, establecen para su uso sin riesgos para las personas.

Para la instalación de los nuevos blancos electrónicos fue necesario el desmontaje de todos los mecanismos cambiablancos actuales, tanto los del fondo de la sala de tiro con aire comprimido como los que se encuentran en la zona de disparo.

Los sistemas de blancos electrónicos a instalar están homologados por ISSF certificados Fase 1 y 2 para 10 m carabina/pistola aire.

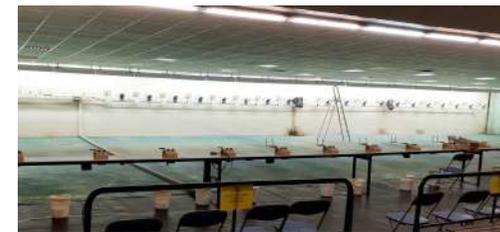
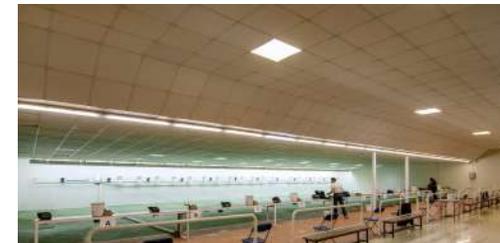
IMPERMEABILIZACIÓN DE CUBIERTA

La galería de tiro con aire comprimido tenía graves problemas de filtraciones con problemas de humedad y se debía sustituir toda la instalación de desagüe de aguas pluviales. Por otra parte, en la galería de tiro de 50 m, era necesario la impermeabilización de la cubierta plana ya que estaba provocando problemas de humedad.

- Desmontaje del canalón de un solo tramo de aguas pluviales existente y colocación de uno nuevo de varios tramos.
- Conexión del nuevo canalón con la red de saneamiento enterrada mediante la instalación de varios bajantes y colectores.
- En la zona donde se apostan los tiradores, sustitución del suelo de goma existente por otro de baldosas cerámicas.
- Sustitución de la puerta de entrada a la galería y la puerta de emergencia, así como el pintado de los paramentos verticales.
- Impermeabilización de la cubierta plana situada sobre la galería de tiro de 50 m.
- Pintado de la cornisa situada sobre la fachada principal del edificio así como la reparación de todos los desperfectos producidos por la entrada de agua a través de la cubierta.
- Colocación de rejillas metálicas en los tres patios interiores de la instalación.

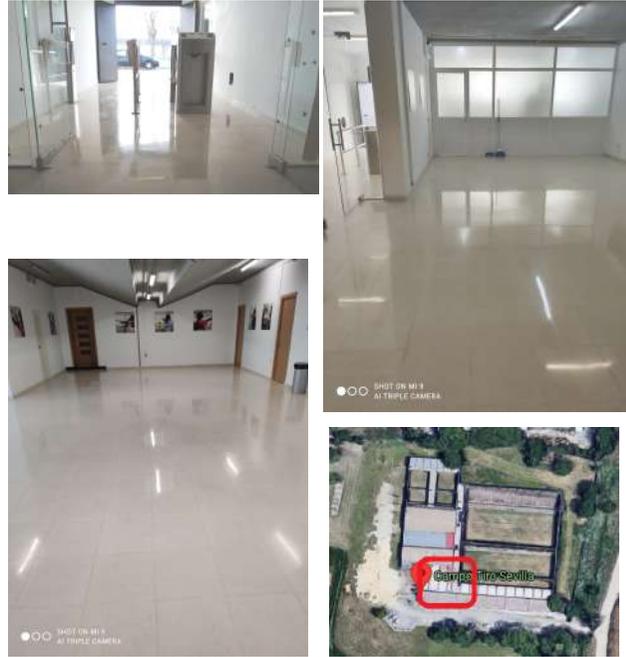
ADECUACIÓN DEL HALL DE ENTRADA I.D. TIRO OLÍMPICO DE CAMAS, Sevilla

El hall de entrada, que es paso obligado para el acceso al resto de dependencias del edificio, presentaba serios problemas en sus condiciones de habitabilidad. El pavimento cerámico estaba muy desgastado y con falta de piezas imposibles de sustituir por su antigüedad. Las ventanas tenían cristal simple y producían puentes térmicos y falta de aislamiento. Las puertas de madera eran las originales y se encontraban muy envejecidas, con problemas estéticos y de seguridad. Además, era necesario reubicar el puesto de control de acceso para adecuarlo a las necesidades del momento y eliminar ciertas barreras arquitectónicas.

- Desmontaje de la garita de control de acceso e instalación de una mampara para la nueva ubicación del puesto de control.
- Cambio de ubicación del tomo de acceso.
- Demolición de la solería existente y solado con baldosas de terrazo.
- Sustitución de las puertas de madera de varias dependencias así como la sustitución de varias ventanas de hierro por otras de aluminio y doble acristalamiento.
- Instalación de un cerramiento de vidrio templado.
- Alisado y nivelado de paramentos interiores revestidos con pintura con textura picada o gotelé.
- Adecuación de todas las instalaciones existentes en la zona de actuación.
- Pintura sobre paramentos verticales y horizontales.
