**ANEXO II AL PPT**

**ACTUACIÓN EN EL ÁREA DE URGENCIAS DEL HOSPITAL UNIVERSITARIO TORRECÁRDENAS**

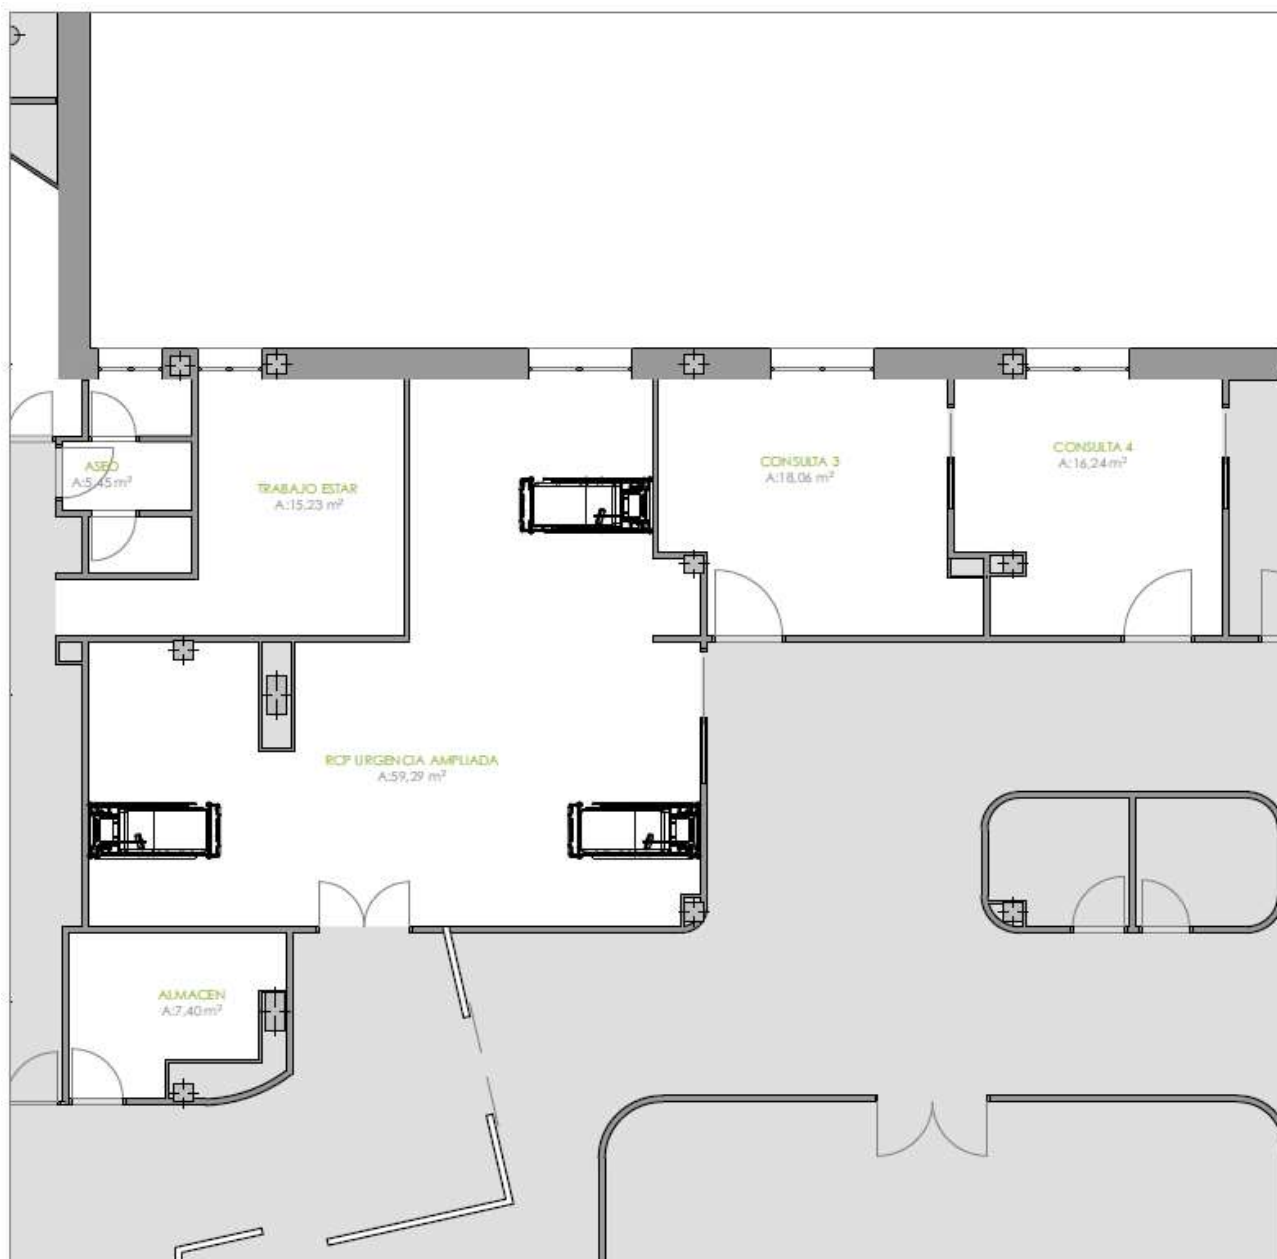
SITUACIÓN FINAL ZONA 1

Se redistribuye una zona del Área de Urgencias, junto al actual Sala de REANIMACIÓN CARDIOPULMONAR dotándola de 2 puestos más para RCP pasando de 2 a 3.

Se redistribuye, demoliendo varias particiones interiores y los acabados como falsos techos y los puntos finales de las instalaciones.

A la sala de RCP se la dota de una puerta de Salida independiente de Acceso actual.

Se ejecuta Particiones y carpinterías de Interior.

Se modifican las instalaciones existentes de Electricidad y Alumbrado, Climatización, Gases Medicinales.

Y se realizan acabados de Suelos, Falsos techos, Revestimientos en paredes.

En esta Zona 1 se contempla también la ejecución de 2 puertas.
