**ACUERDO DE 5 DE JUNIO DE 2018, DEL CONSEJO DE GOBIERNO, POR EL QUE SE DA POR ENTERADO DE LA RESOLUCIÓN DEL CONSEJERO DE FOMENTO Y VIVIENDA POR LA QUE SE DECLARA DE EMERGENCIA LA REPARACIÓN DEL FIRME DE LA CARRETERA A-493, EN EL TRAMO P.K. 27+000 AL 32+050, EN EL TÉRMINO MUNICIPAL DE VALVERDE DEL CAMINO (HUELVA).**

**OBRAS DE EMERGENCIA REPARACION DEL FIRME DE  
LA CARRETERA A-493 AFECTADO POR LAS LLUVIAS DE  
MARZO DEL 2018 EN EL TRAMO P.K. 27+000 AL 32+050,  
T.M. VALVERDE DEL CAMINO. ”.**

## 2.- EMPLAZAMIENTO Y FOTOGRAFÍAS

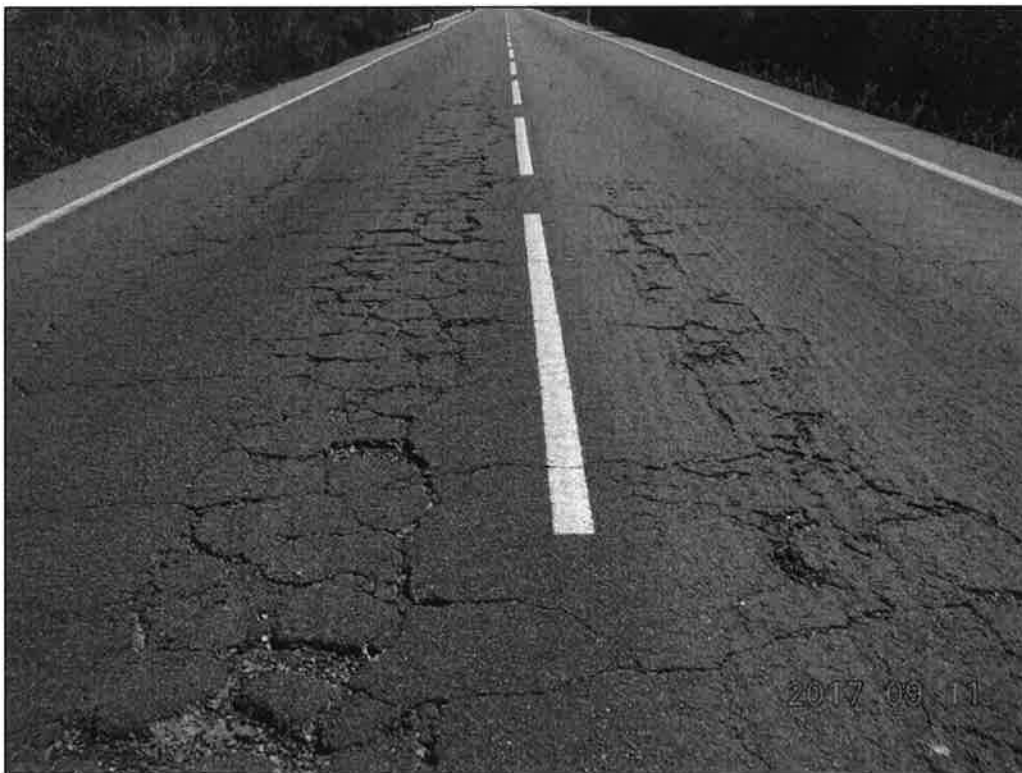
A-493 p.k. 27+000

La zona de actuación se sitúa entre los puntos kilométricos 27+000 y 32+050 aproximadamente de la carretera A-493 (llegada a la localidad de Valverde del Camino). El firme presenta un estado muy deteriorado, con abundantes fisuras, cuarteos y piel de cocodrilo en la capa de rodadura y bacheos generalizados. La regularidad superficial presenta unos niveles muy por debajo de los necesarios para garantizar la seguridad vial.

La primera actuación a realizar con carácter de urgencia es la retirada de toda la capa de rodadura fracturada, como mínimo 5 centímetros de espesor, en ambos carriles para poder dejar en perfectas condiciones la capa de base del firme para la reposición de la nueva capa de rodadura.

Una vez fresado la capa de rodadura, y alcanzado la capa base o intermedia en perfectas condiciones, se aplicará una capa de rodadura con un espesor medio de 5 centímetros de aglomerado en caliente con las características mínimas antes indicadas.

Terminada la capa de rodadura en toda su extensión, se procederá a reponer toda la señalización horizontal existente, tanto la longitudinal como los símbolos y cebreados existentes.
