# Plan de Transporte Metropolitano de Jaén

Plan de Movilidad Sostenible

## Anexo II: Visitas Técnicas

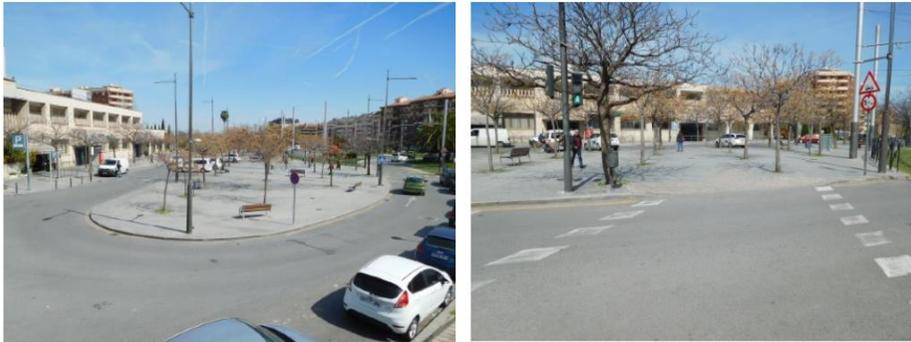
Ilustración 18: Entorno de la estación: aceras anchas, con arbolado, mobiliario urbano y pasos peatonales seguros.

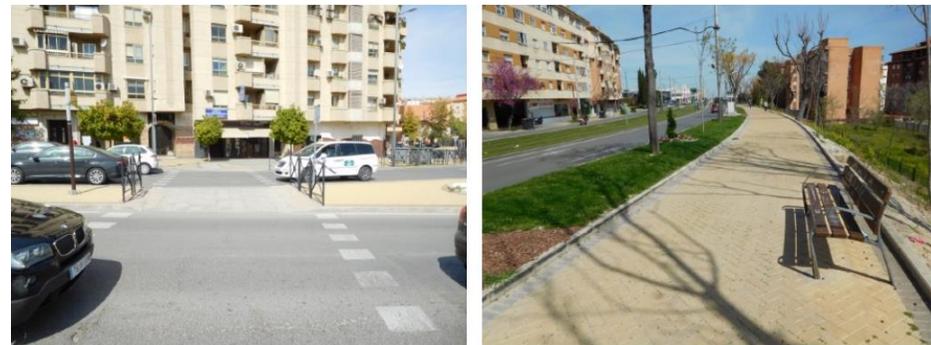
Ilustración 19: Paso peatonal ancho y recorrido peatonal agradable provisto de mobiliario urbano.

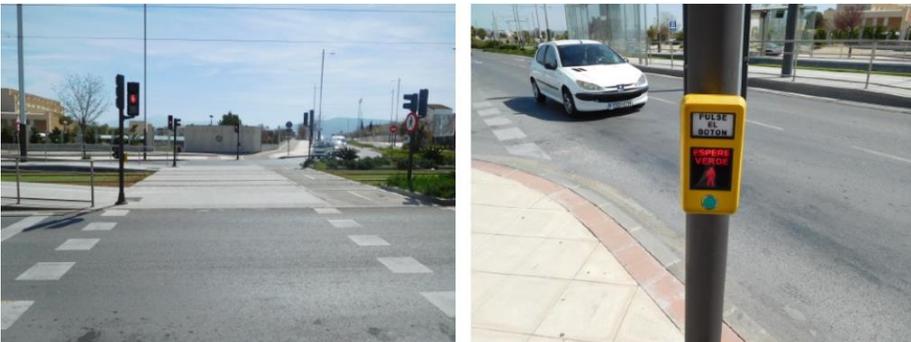
Ilustración 22: Paso peatonal seguro, accesible y con pulsador.

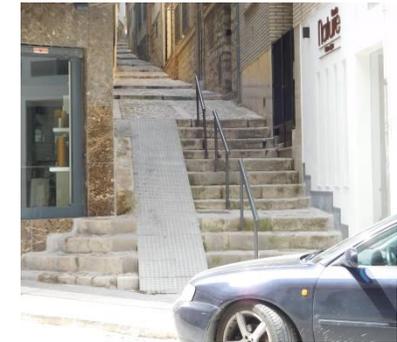
Fuertes pendientes y mala accesibilidad en calles del centro histórico

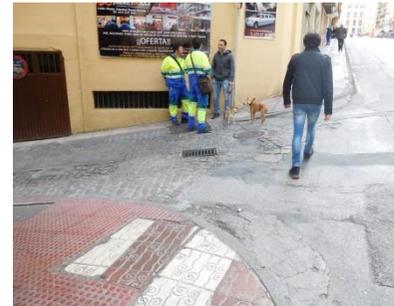
Falta de pasos peatonales y de accesibilidad en calles del centro histórico

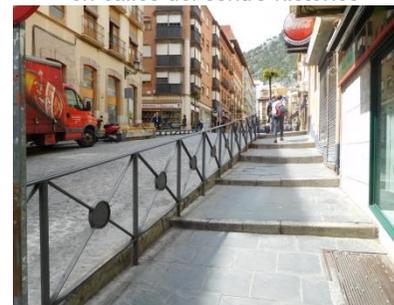
Calle inaccesibles en el centro

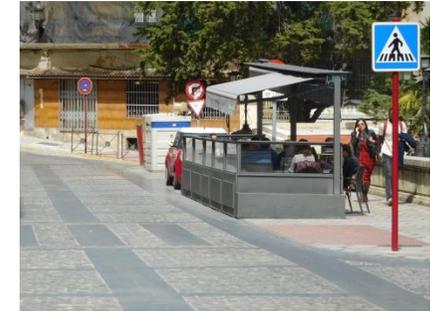
Velador de un restaurante ocupando plazas de estacionamiento y dejando la acera para los peatones

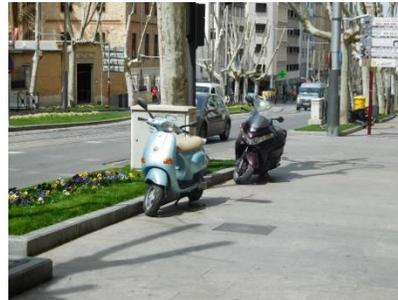
Motos estacionadas en el acerado en Paseo de la Estación

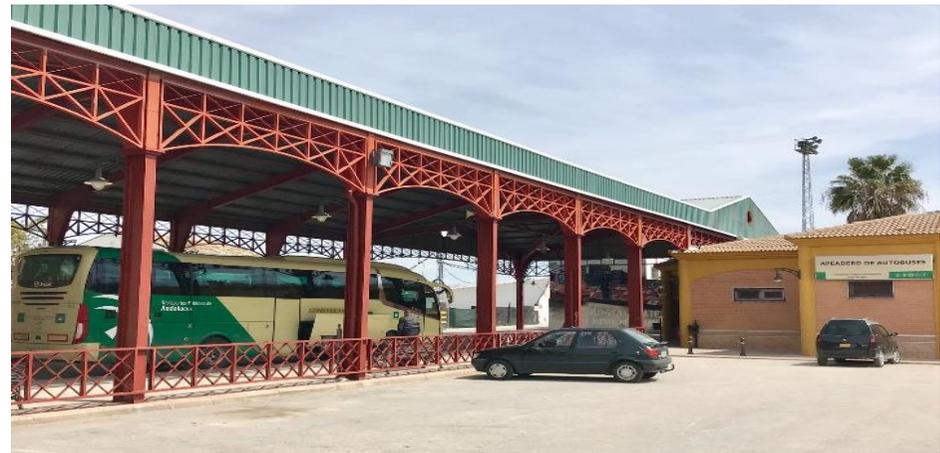
- **Positivo:** estación de autobuses funcional, céntrica y con amplio espacio de aparcamiento gratuito al lado.
- **Negativo:** es un pueblo de paso complicado que retrasa la operación de los autobuses. Pero la estación en sí está muy bien.

Ilustración 27: Estación de Autobuses de Torredonjimeno.  
Fuente: Elaboración propia.

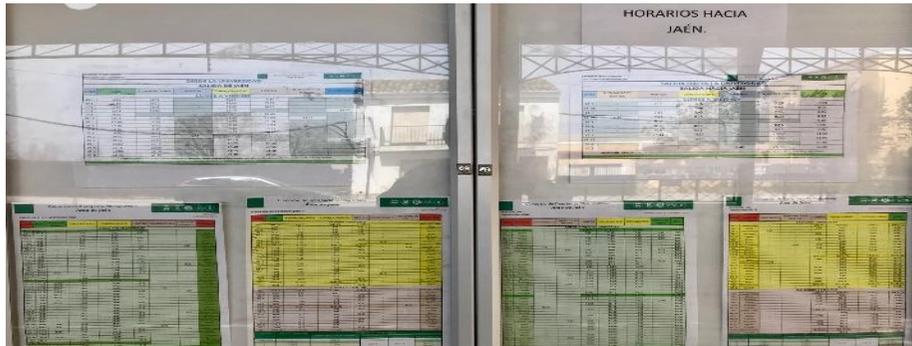
En esta misma estación de autobuses, están colocados perfectamente todos los horarios de las diferentes líneas con un diseño claro, fácil de entender y las horas concretas de salida de todos los servicios. **Muy positivo.**

Ilustración 28: Información disponible en la Estación de Autobuses de Torredonjimeno.  
Fuente: Elaboración propia.

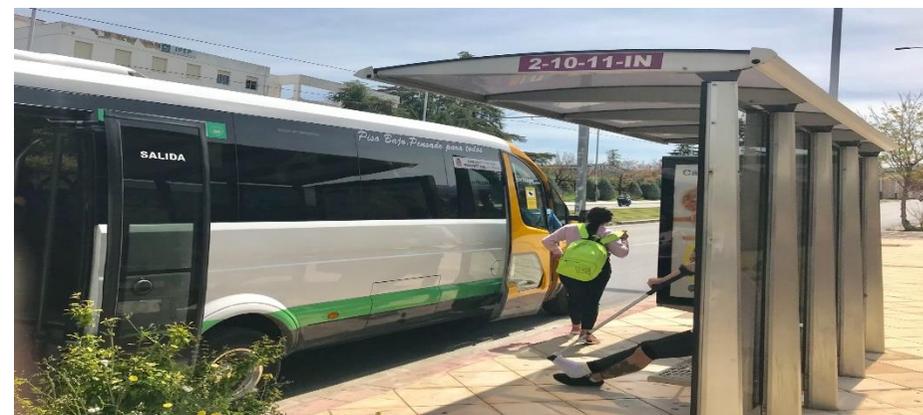
Ilustración 31: Parada de autobús urbano de Jaén en la Universidad.  
Fuente: Elaboración propia.

La **información** en estas paradas es muy confusa y poco útil. Al contrario de lo que pasa en otros sitios, que pecan de falta de información, aquí hay **demasiada información**, puesto que se informa de todas las líneas de la empresa y no solo de las que pasan por esa parada.
